П А С П О Р Т

I. НАИМЕНОВАНИЕ ПАМЯТНИКА Башня хизля № III. ТИПОЛОГИЧЕСКАЯ
ПРИНАДЛЕЖНОСТЬ

ЧИ АССР, Ачхой-Мартановский р-н, сел. Акки, комплекс 2,
башня жилая № 1.

УЧЕТНАЯ КАРТОЧКА

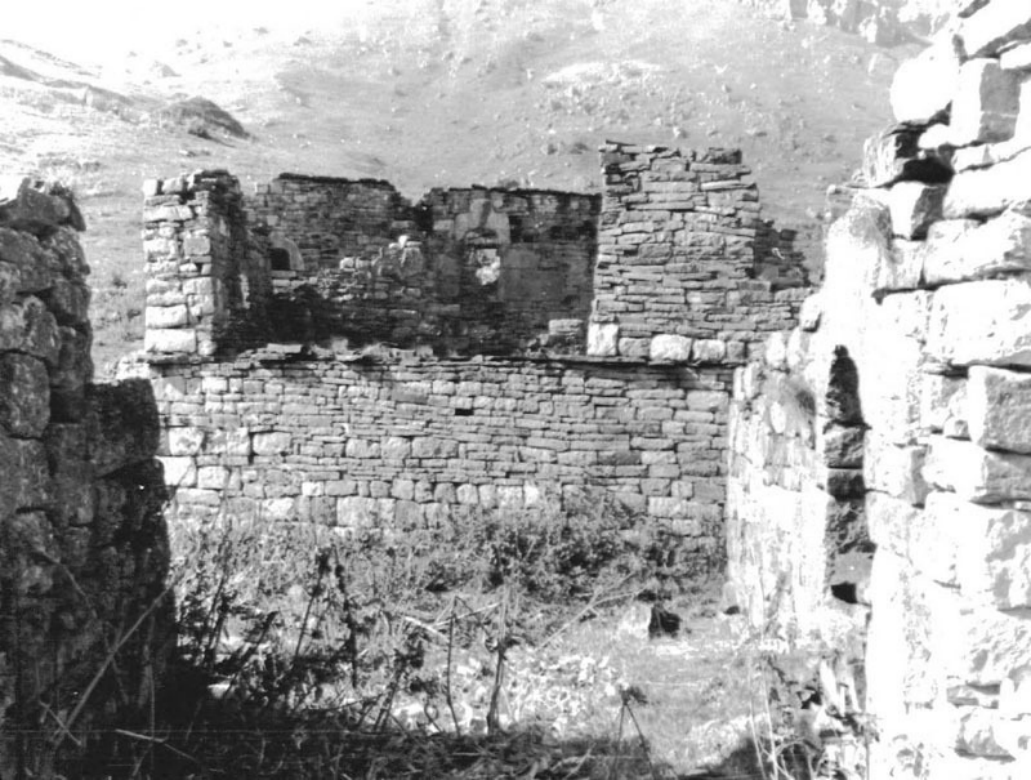
лан козырек в виде выступающей из плоскости стены на 15 см плоской плиты толщиной 6 см и длиной 1,33 м. Вход на второй ярус на этой же стене /южный фасад/. Размеры проема снаружи 1,6 x 0,78 м и 2,12 x 1,1 м изнутри. Конструкция проема идентична. Видны остатки деревянной балки в верхней части проема.

Окна расположены на втором ярусе стены южного фасада размером 40 x 40 см и 30 x 30 см. Конструкция идентична дверным проемам. Имеется окно и в стене северного фасада. Размер 0,5 x 0,4 м. Проем перекрыт плоской плитой.

В интерьере видны ниши. Сохранились остатки штукатурки. Следов перегородок не видно.

- довольно большие размеры в плане - башня вдвое больше традиционной жилой башни,
- козырек над входом на первый ярус.

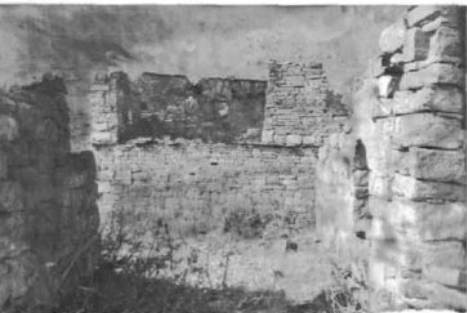
Фото или схематический план

Баня жилая № 1 расположена в центральной части с. Акки, комплекс 2. Стоит на площадке с относительно ровным рельефом, ориентирована по сторонам света. Баня двухъярусная. Кладка стен из некрупных плоских камней на растворе. Баня прямоугольная в плане.

Входы расположены в стене южного фасада. Вход на первый ярус у юго-западного угла. Конструкция проема традиционна. Проем вилотную примыкает к западной стене. Над проемом козырек из каменной плиты. Вход на второй ярус на этой же стене. Скамьи расположены на втором ярусе южного и северного фасадов. В интерьере — ниши, сохранились следы штукатурки. Баня имеет архитектурные особенности.
