ПАСПОРТ

I. НАИМЕНОВАНИЕ ПАМЯТНИКА Торговый корпус с часами Петра и Павла

к паспорту "Торемский корпус с паркетом
Петре и Павла".

Тюремный корпус с церковью Петра и Павла

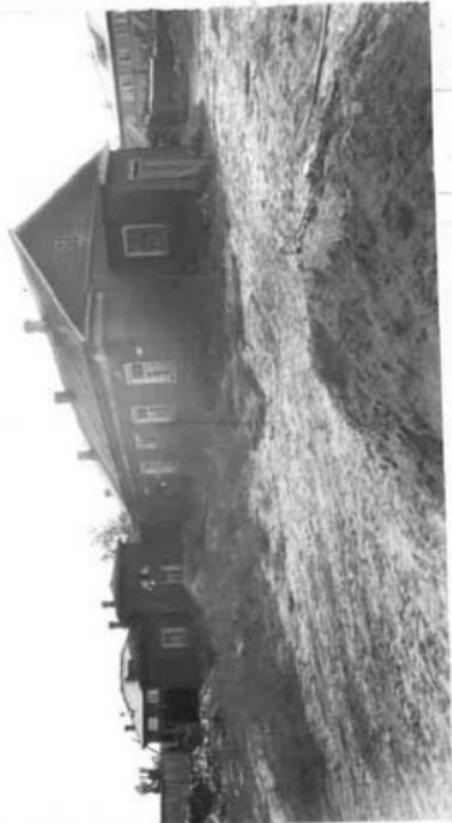
Фото или схематический план

Корпус с церковью стоит в глубине квартала. Церковь была построена в 1859 г. в Шенкурском Троицком монастыре и в 1870 г. передана в ведение городской тюрьмы. Церковь была пересена к тюремному корпусу и здание получило сложную объемную композицию. К прямоугольному одноэтажному объему корпуса, выстроенному в стилистически нейтральных формах, с юга примыкает церковь, сохранившая в наружном облике черты позднего классицизма. Корпус и церковь бревенчатые, на кирпичном фундаменте, обшиты "вагонкой". В компактной объемной композиции церкви доминирует двухсветный четверик храма, к которому примыкают граничная апсида и прямоугольная трапезная с притвором. Корпус и церковь почти полностью лишены фасадного декора. Редкий для Архангельской области образец деревянного корпуса городской тюрьмы втор. пол. XIX в. в стилистически нейтральных формах с пристроенной к нему церковью относящейся к середине XIX века и сохранившей в наружном облике черты позднего классицизма.
