ПАСПОРТ

I. НАИМЕНОВАНИЕ ПАМЯТНИКА ЧасовняII. ТИПОЛОГИЧЕСКАЯ
ПРИНАДЛЕЖНОСТЬ

кон. XIX-нач. XX вв.IV. АДРЕС (местонахождение) ПАМЯТНИКА Ивановская обл., Комсомольский р-он,
село Писцово, ул. Зарька, I линия.
(АССР, край, область, район, автономная обл., национальный округ, населенный пункт, путь подъезда)V. ХАРАКТЕР
СОВРЕМЕННОГО
ИСПОЛЬЗОВАНИЯ

УЧЕТНАЯ КАРТОЧКА
 Часовня

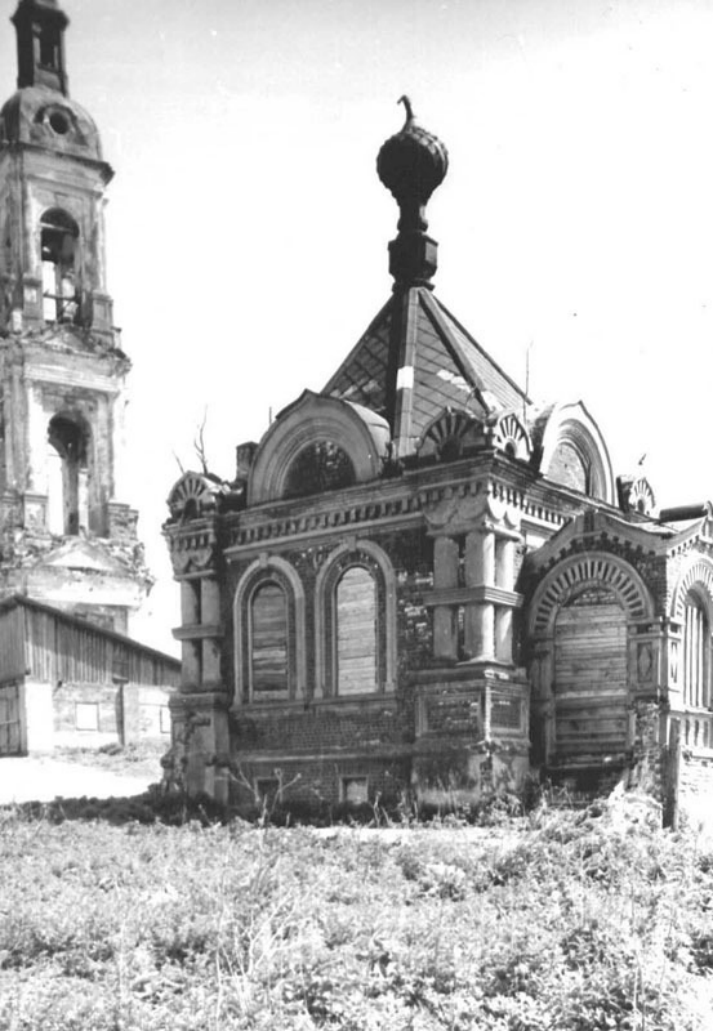
Капитальных перестроек нет. В настоящее время утрачено убранство интерьера, стены покрашены масляной краской, частично поврежден пол, засыпан вход в подвал.

Часовня выстроена на западном склоне обширного холма, расположенного в восточной части села Писцово и входит в состав храмового комплекса Воскресенской церкви (см. паспорт на храмовый комплекс Воскресенской церкви "3.4.Е...I. I7.7"). К востоку от нее расположена Воскресенская церковь, к южному фасаду примыкает ворота (см. паспорт на ворота и ограду Воскресенской церкви "3.4.Е...I. I7.7"). К северу от здания часовни — пустырь, спускающийся к труду, возможно было кладбище. К западу — жилая застройка. Тяжелое по пропорциям здание часовни выстроено в псевдорусском стиле. Кирпичное, нештукатуренное, детали архитектурной декорации покрыты цементной обмазкой. Композиционное решение часовни традиционно для этого типа культовых построек и складывается из кубического основного объема, увенчанного "расползшимся" шатром с главой и крыльцо-паперти. Под зданием есть подвал, обследовать который не удалось, т.к. вход был завален.

Интерьер часовни перекрыт впаарушенным сводом, украшенным крест на крест лепными поясами. Стены в настоящее время покрашены масляной краской. Пол цементный покрыт метлахской плиткой.

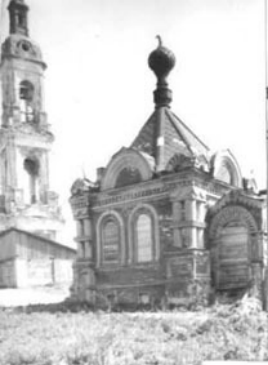
ский план

Здание часовни входит в состав храмового комплекса Воскресенской церкви. Кирпичное, нештукатуренное, детали архитектурной декорации покрыты цементной обмазкой. Выстроено в псевдорусском стиле. Композиция здания складывается из кубического основного объема, увенчанного распластанным шатром с барабанчиком и главой и крыльца и западного фасада. Пропорциональность в решении объема здания и деталей декора нарушена. Интерьер перекрыт впарушенным сводом "перечеркнутым" крест на крест лепными поясами. Стены покрашены масляной краской, полч вымощены метлахской плиткой. Под зданием есть подвал.
