# ПАСПОРТ

I. НАИМЕНОВАНИЕ ПАМЯТНИКА Дом Килей Семенова П.И.

Республика Карелия, Медвежьегорский район, д. Боярищина, в 10 км от п. Сосная Губа

### УЧЕТНАЯ КАРТОЧКА

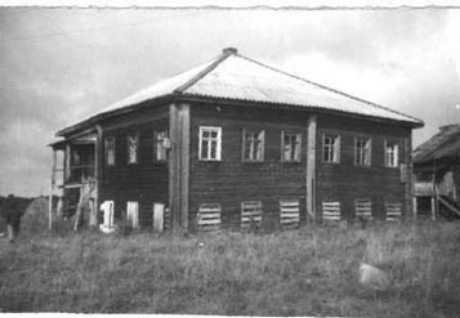
Фото или схематический план

Дом деревянный, двухэтажный. Илою объем имеет форму параллелепипеда с почти квадратным основанием, покрыт трехскатной стропильной крышей. Стены рублены "в обло", обшиты тесом с выделением лопаток в местах перерубов и на углах. На восточном фасаде - двухэтажное крыльцо с балконом на столбах, покрытое на один скат. Главный фасад из 6 окон, симметрично разделенных перерубом на избу и горницу, имеющих так же по 3 окна на боковых фасадах. В западной половине расположены сени и килая комната. Планы этажей совпадают. Декоративных элементов на фасадах нет.

Размеры в плане 13,25 x 12,5 м.
