П А С П О Р Т

I. Наименование памятника Чайная и лавка Цикуркина

IV. Адрес (местонахождение) памятника Пензенская область, г. Нижний Ломов,

улица Московская/Ленина, 61

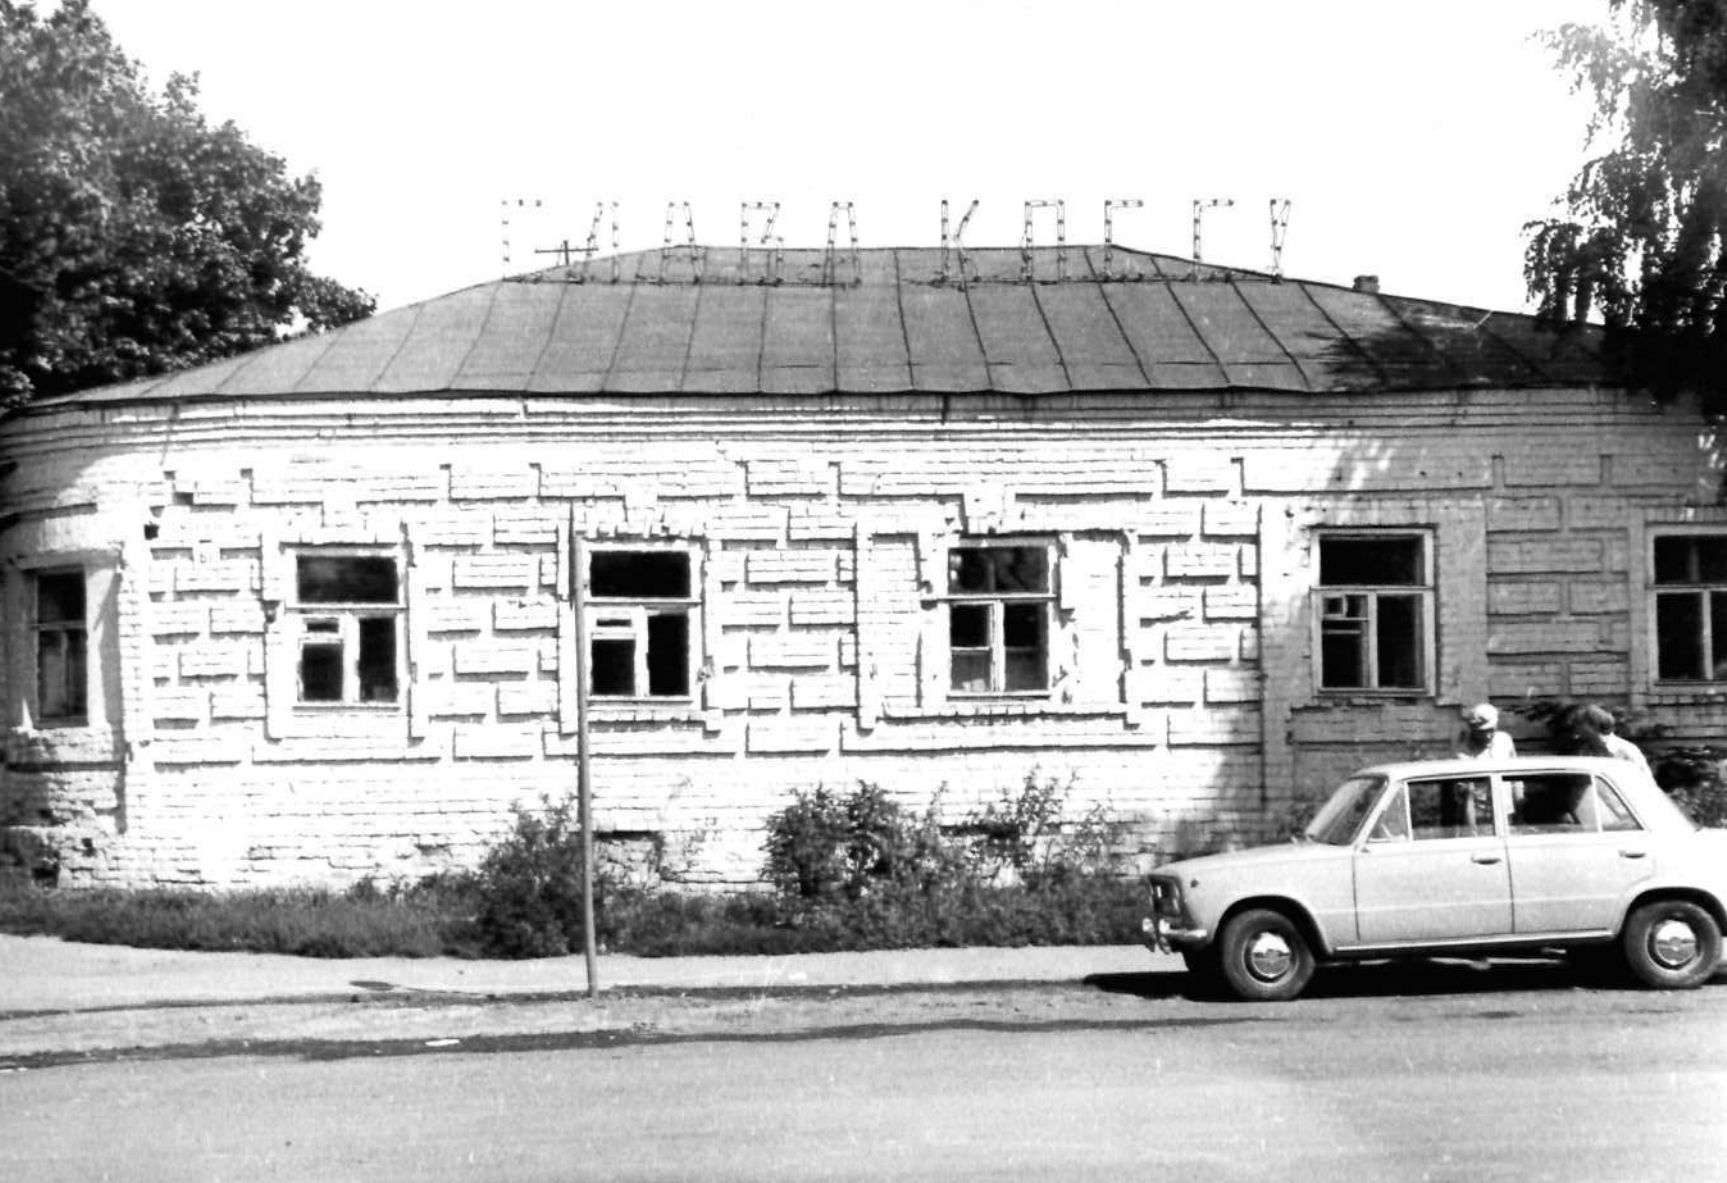
Тензевская обл
г. Мещерини Ломов
ул. Московская 61
госпитом Цукуркина
вид с юга
исполнитель Цукуркин
август 1975г.

Высокое кирпичное основание выделяет здание из окружающей застройки. Интерьер разделен на два подсобных помещения и центральный зал. В наружном убранстве ощущается влияние поздне-классического зодчества: стены, обработанные рустом, строгие прямоугольные наличники с замковыми камнями. Здание выкрашено по кладке.

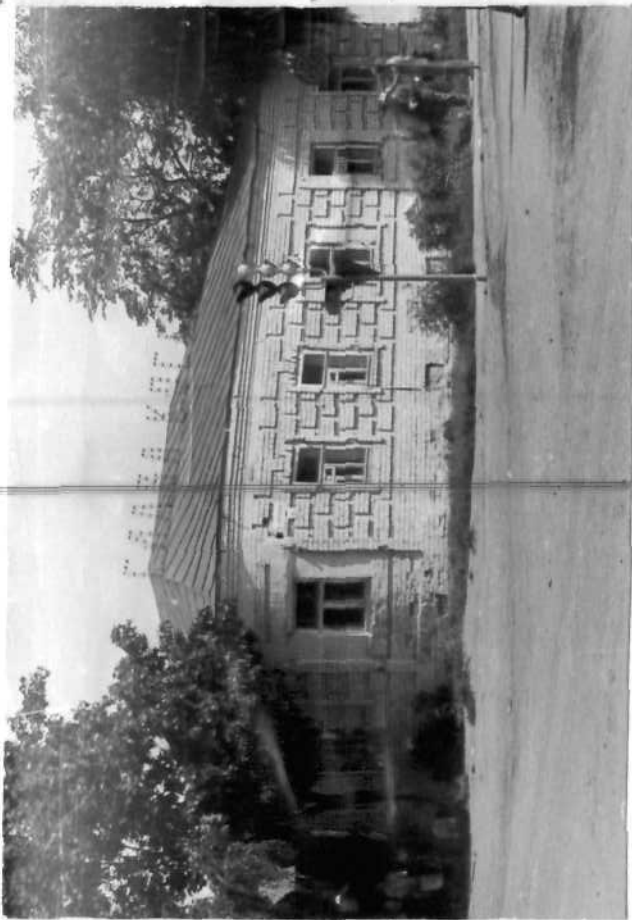
Фото или схематический план

Кирпичное одноэтажное здание Г-образное в плане /17,94×14,45 м/ со скошенным внешним углом стоит на пересечении Московской и Пушкинской /ныне ул. Ленина/ улиц, благодаря чему является важным градостроительным узлом в застройке города. Интерьер разделен на два подсобных помещения и центральный зал. В наружном убранстве ощущается влияние позднеклассического зодчества.
