ПАСПОРТ

I. НАИМЕНОВАНИЕ ПАМЯТНИКА Церковь Великомученицы Варвары

IV. АДРЕС (местонахождение) ПАМЯТНИКА Пензенская обл., Наровчатский р-н.

с. Казеевка

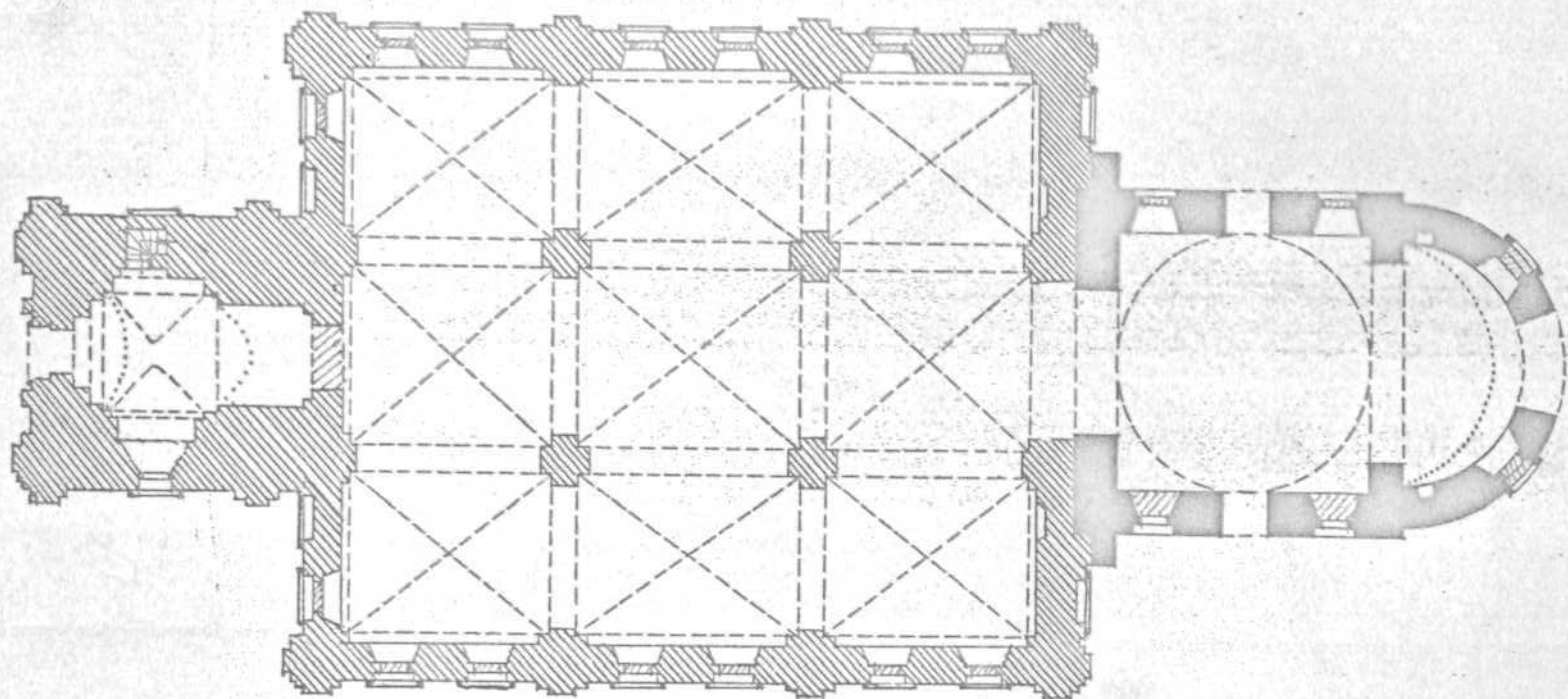
С. КАЗЕВКА
ТЕНЗЕНСКАЯ ОБЛ. * НАДВОЧАСКНИ Д ОИ
ЦЕРКОВО ВЕЛИКОМЧЕНИЦИ ДАРВАДИ
1835; 1880 г.г.

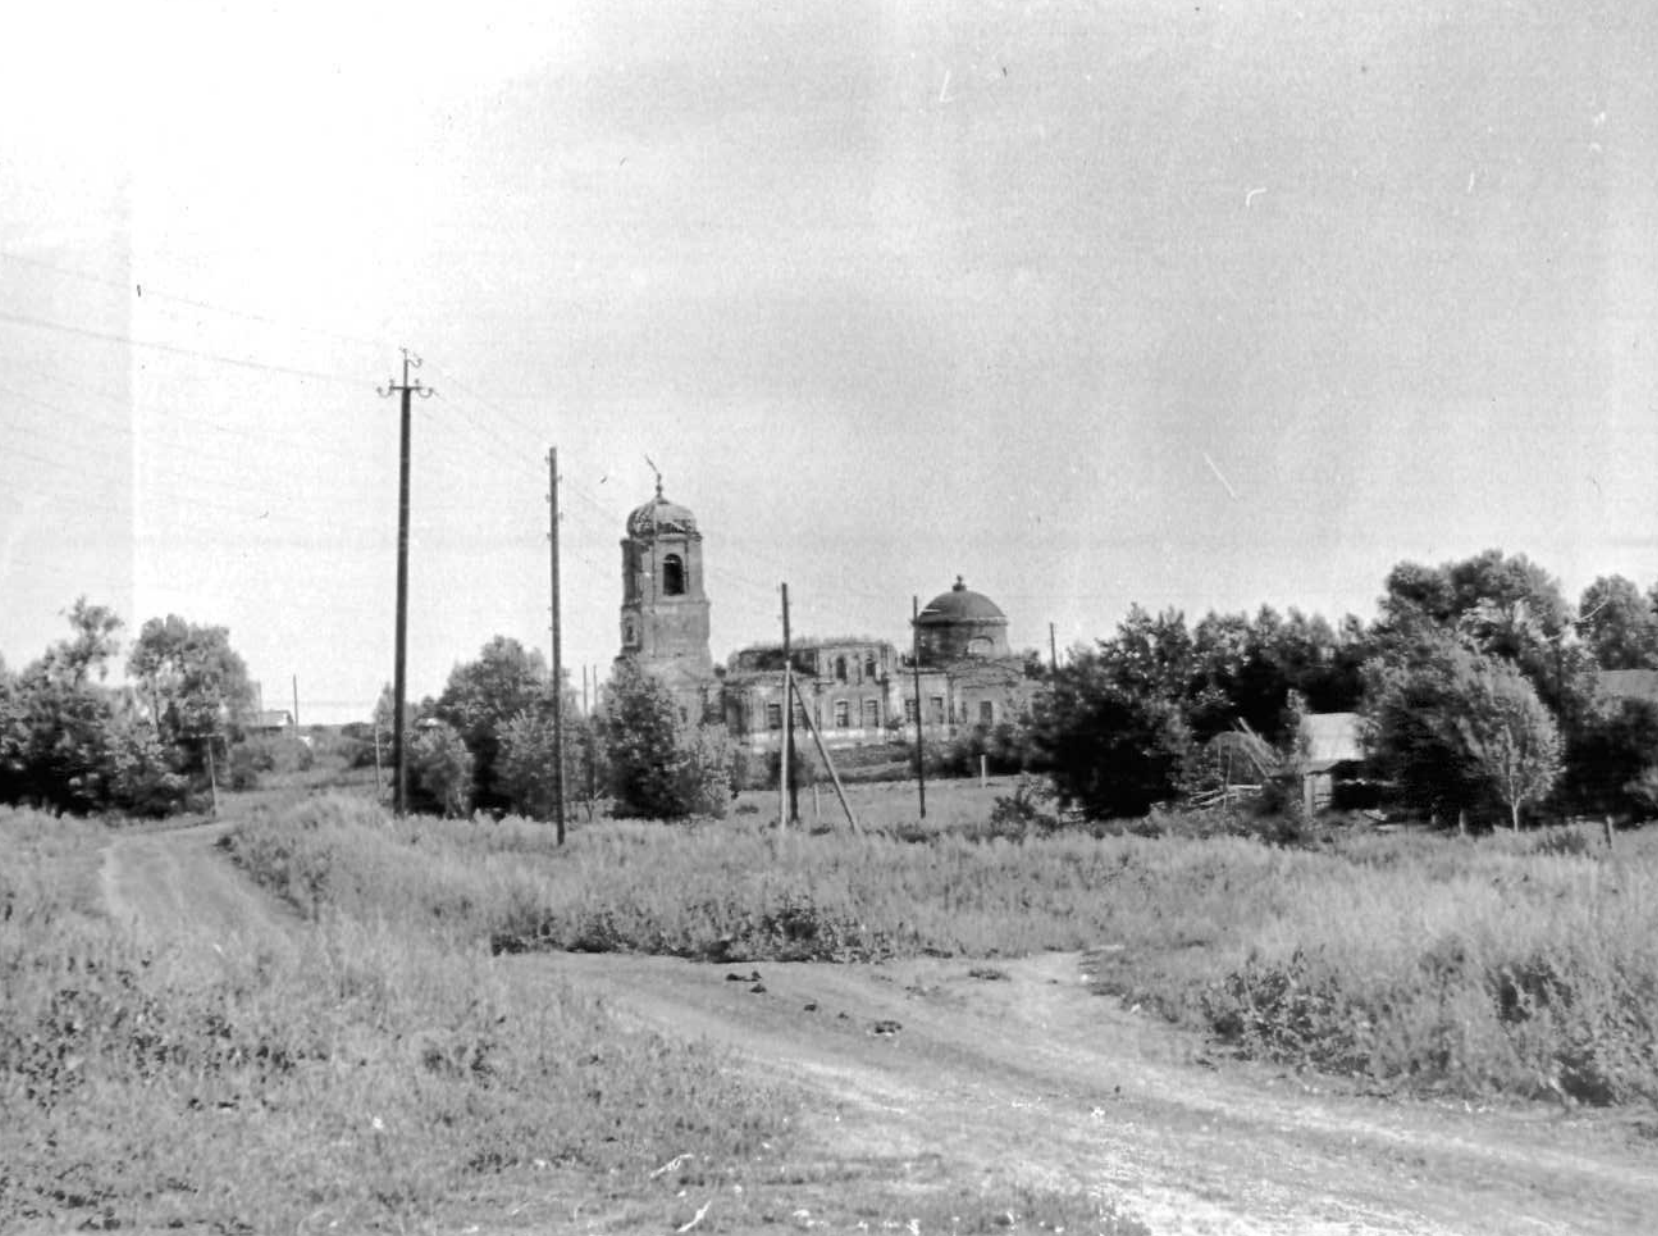
Тензевская обл.
Наровчатский р-н,
с. Кусеевка
Церковь великомуче-
ницы Варвары
(1835, 1880 гг.)
Вид с юго-запада

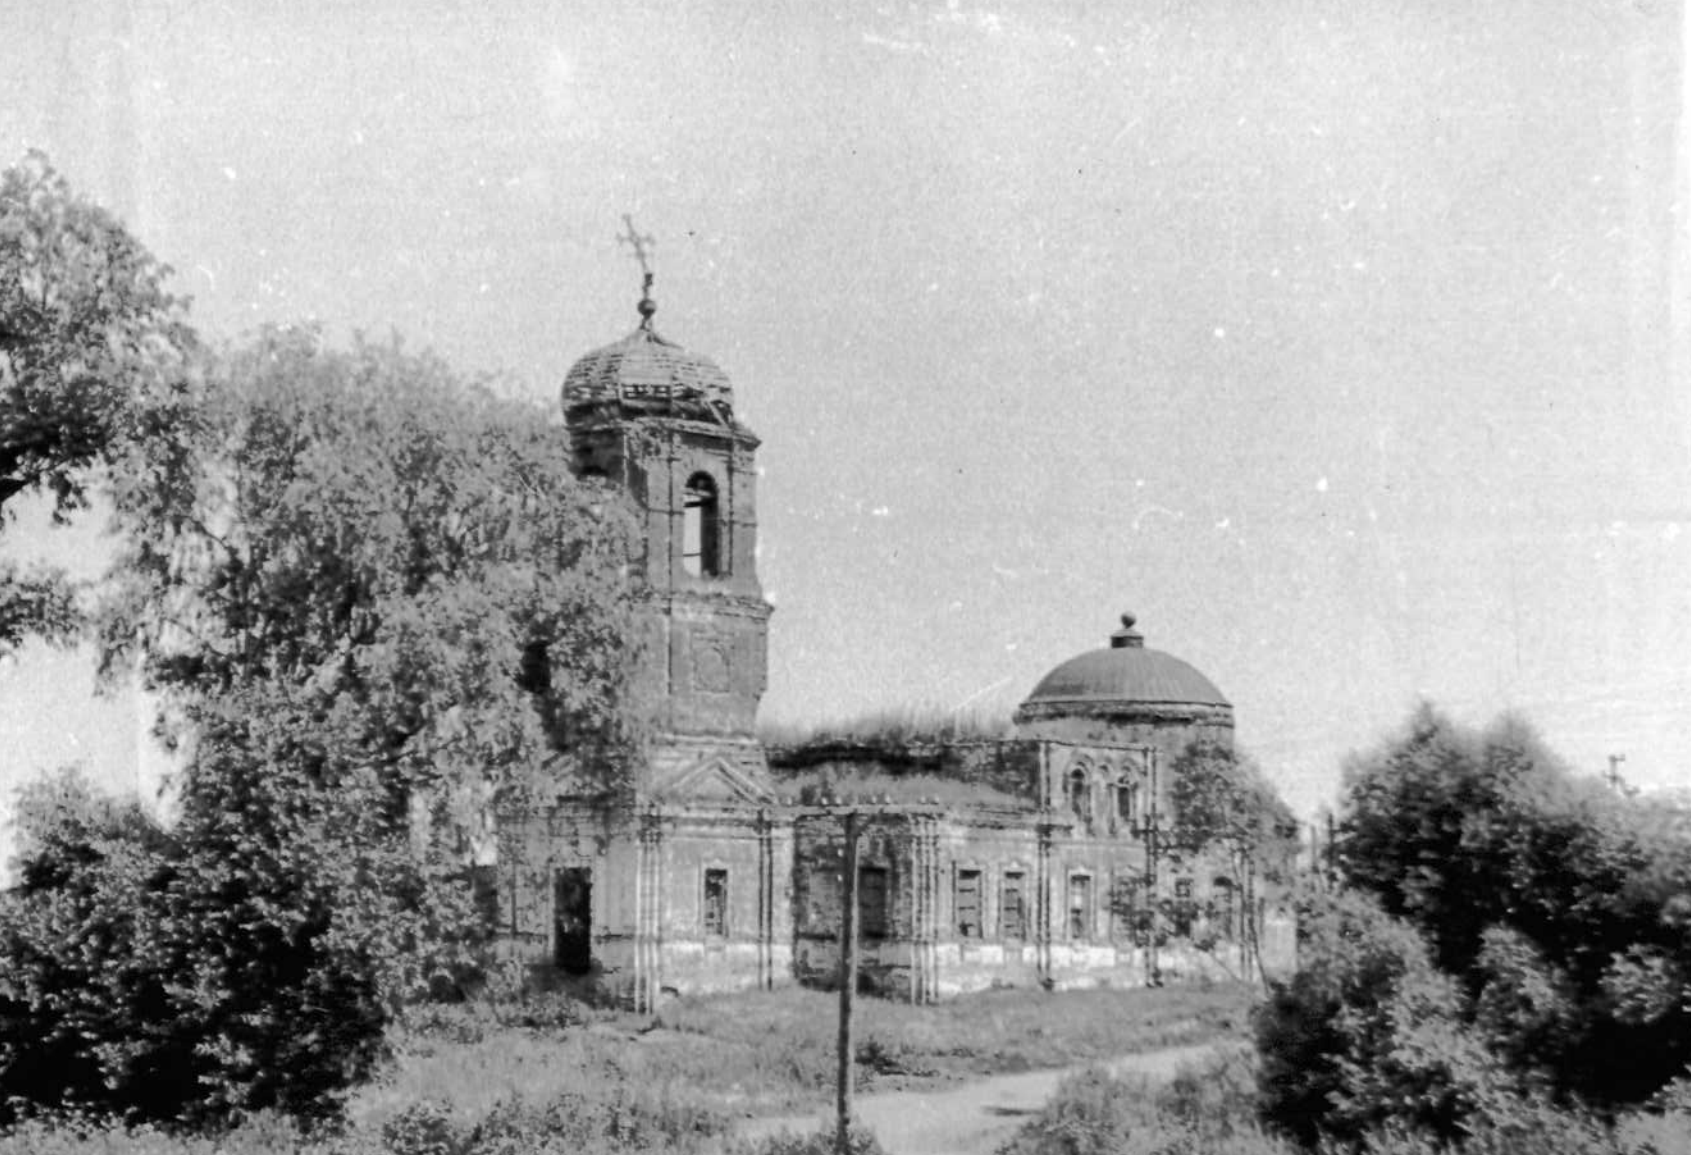
Пензенская обл., Наровчатский р-н,
с. Казеевка. Церковь Великомученицы
Барвары (1835, 1880 гг.). Вид с того-
запада

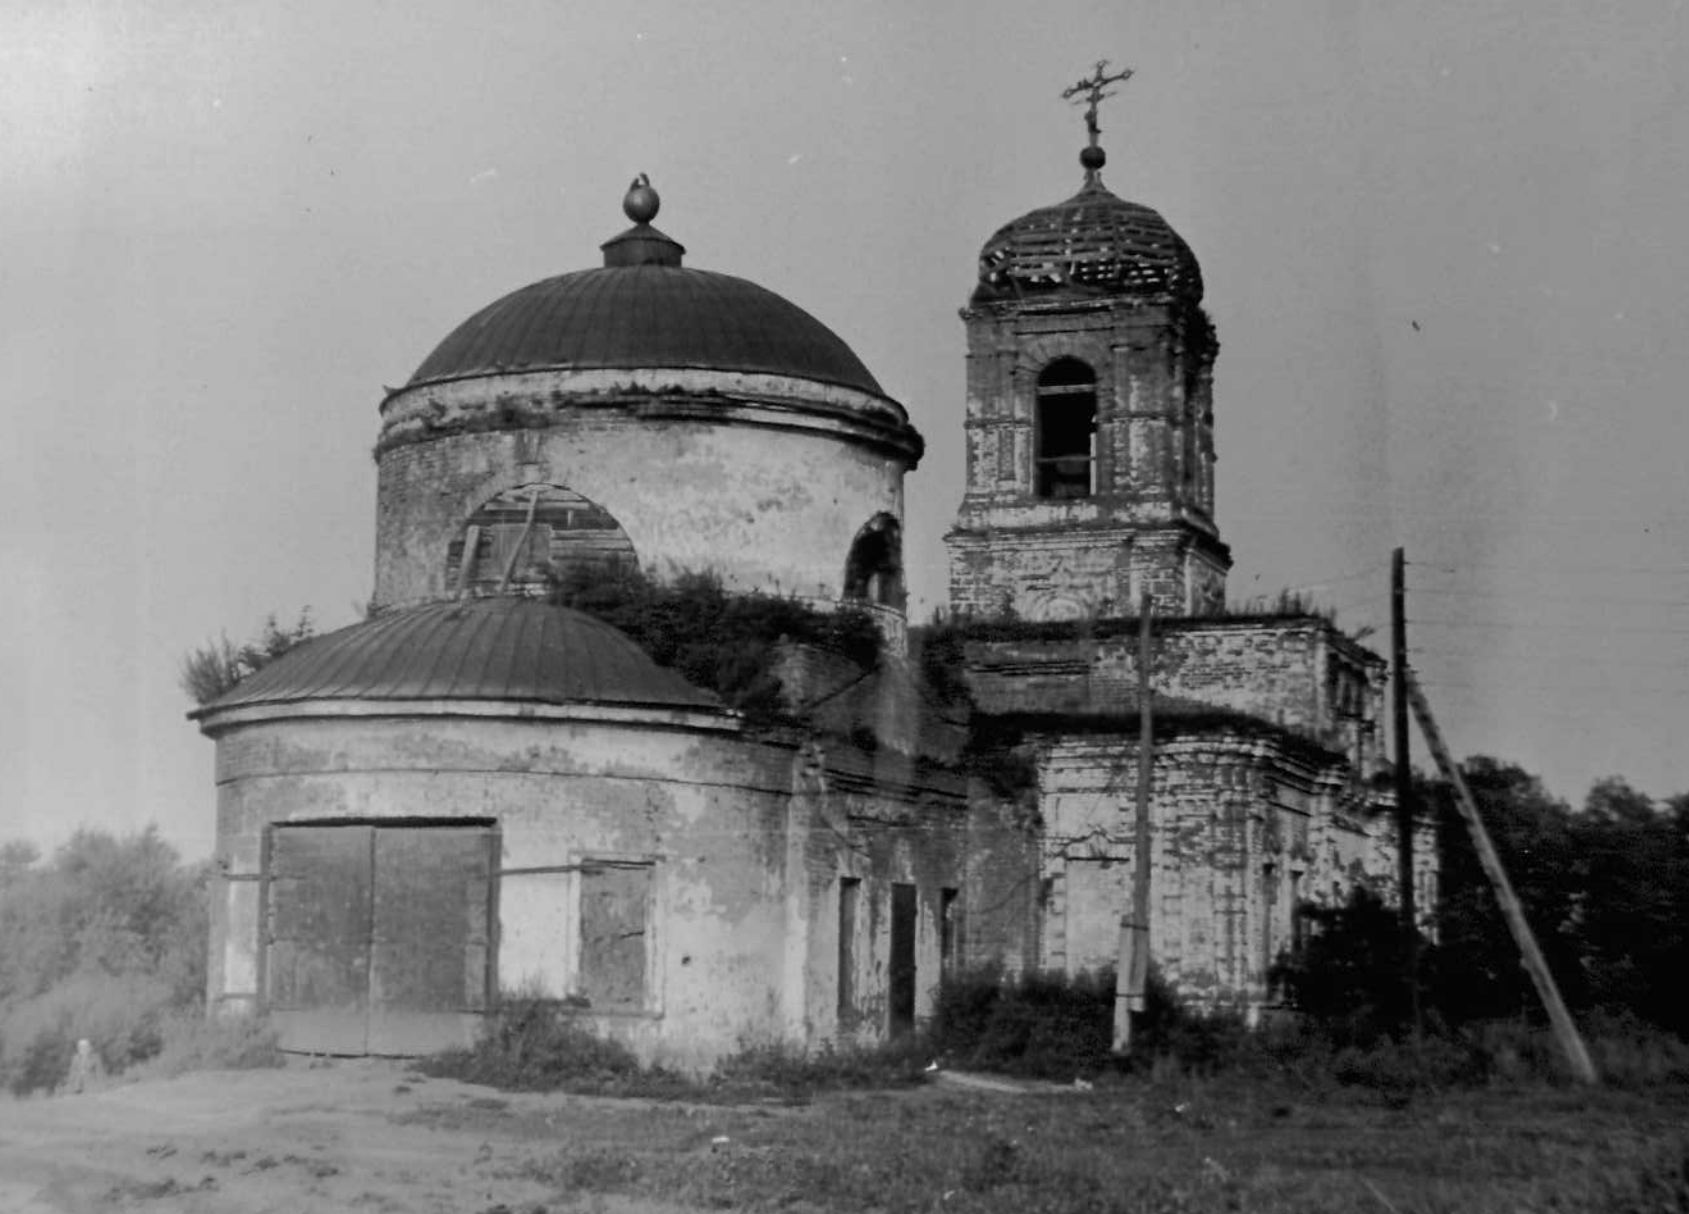
Пензенская обл.,
Наровчатский р-н,
с. Казеевка. Церковь
Великомученицы Варвары.
(1835, 1880 гг.). Вид
с северо-востока.

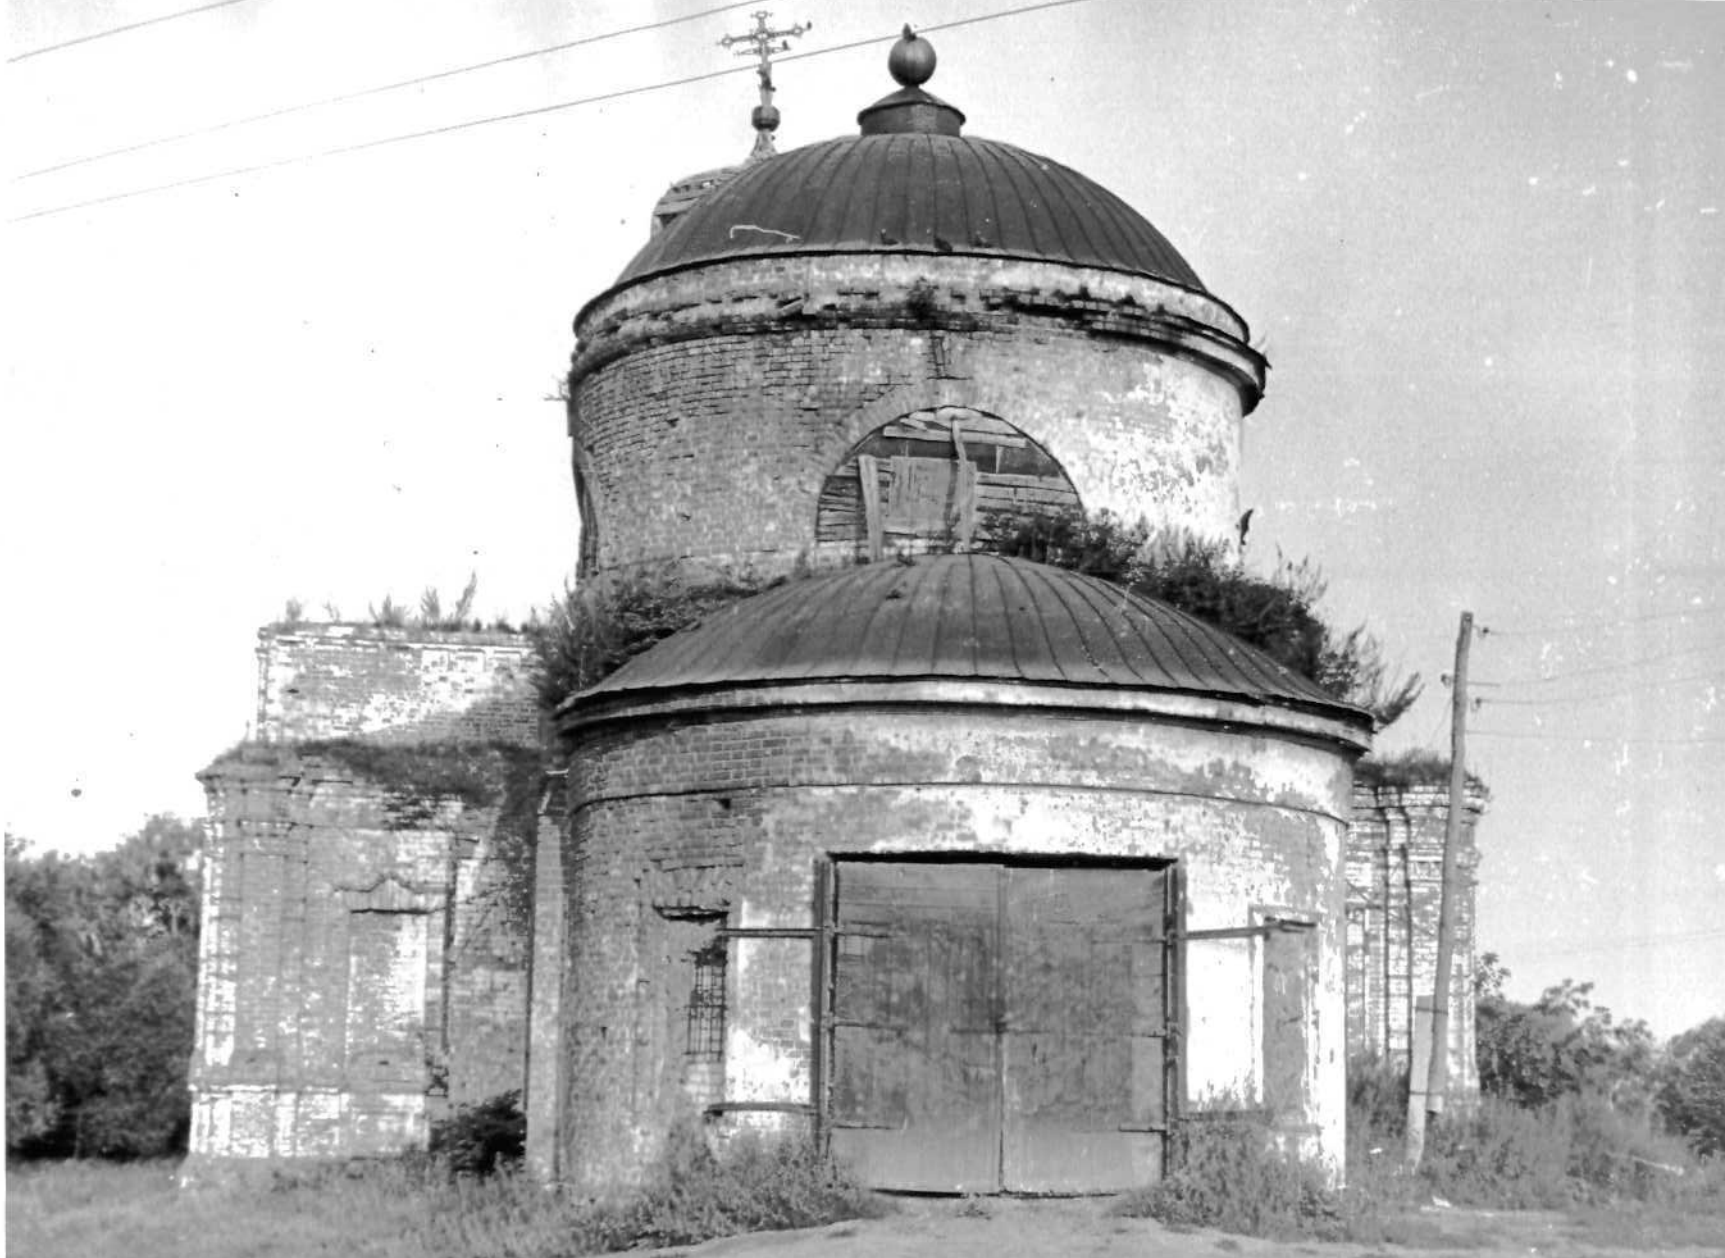
Пензенская обл., Наровчатский р-н,
с. Казеевка. Церковь Великомученицы
Варвары (1835, 1880 гг.). Вид с
востока.

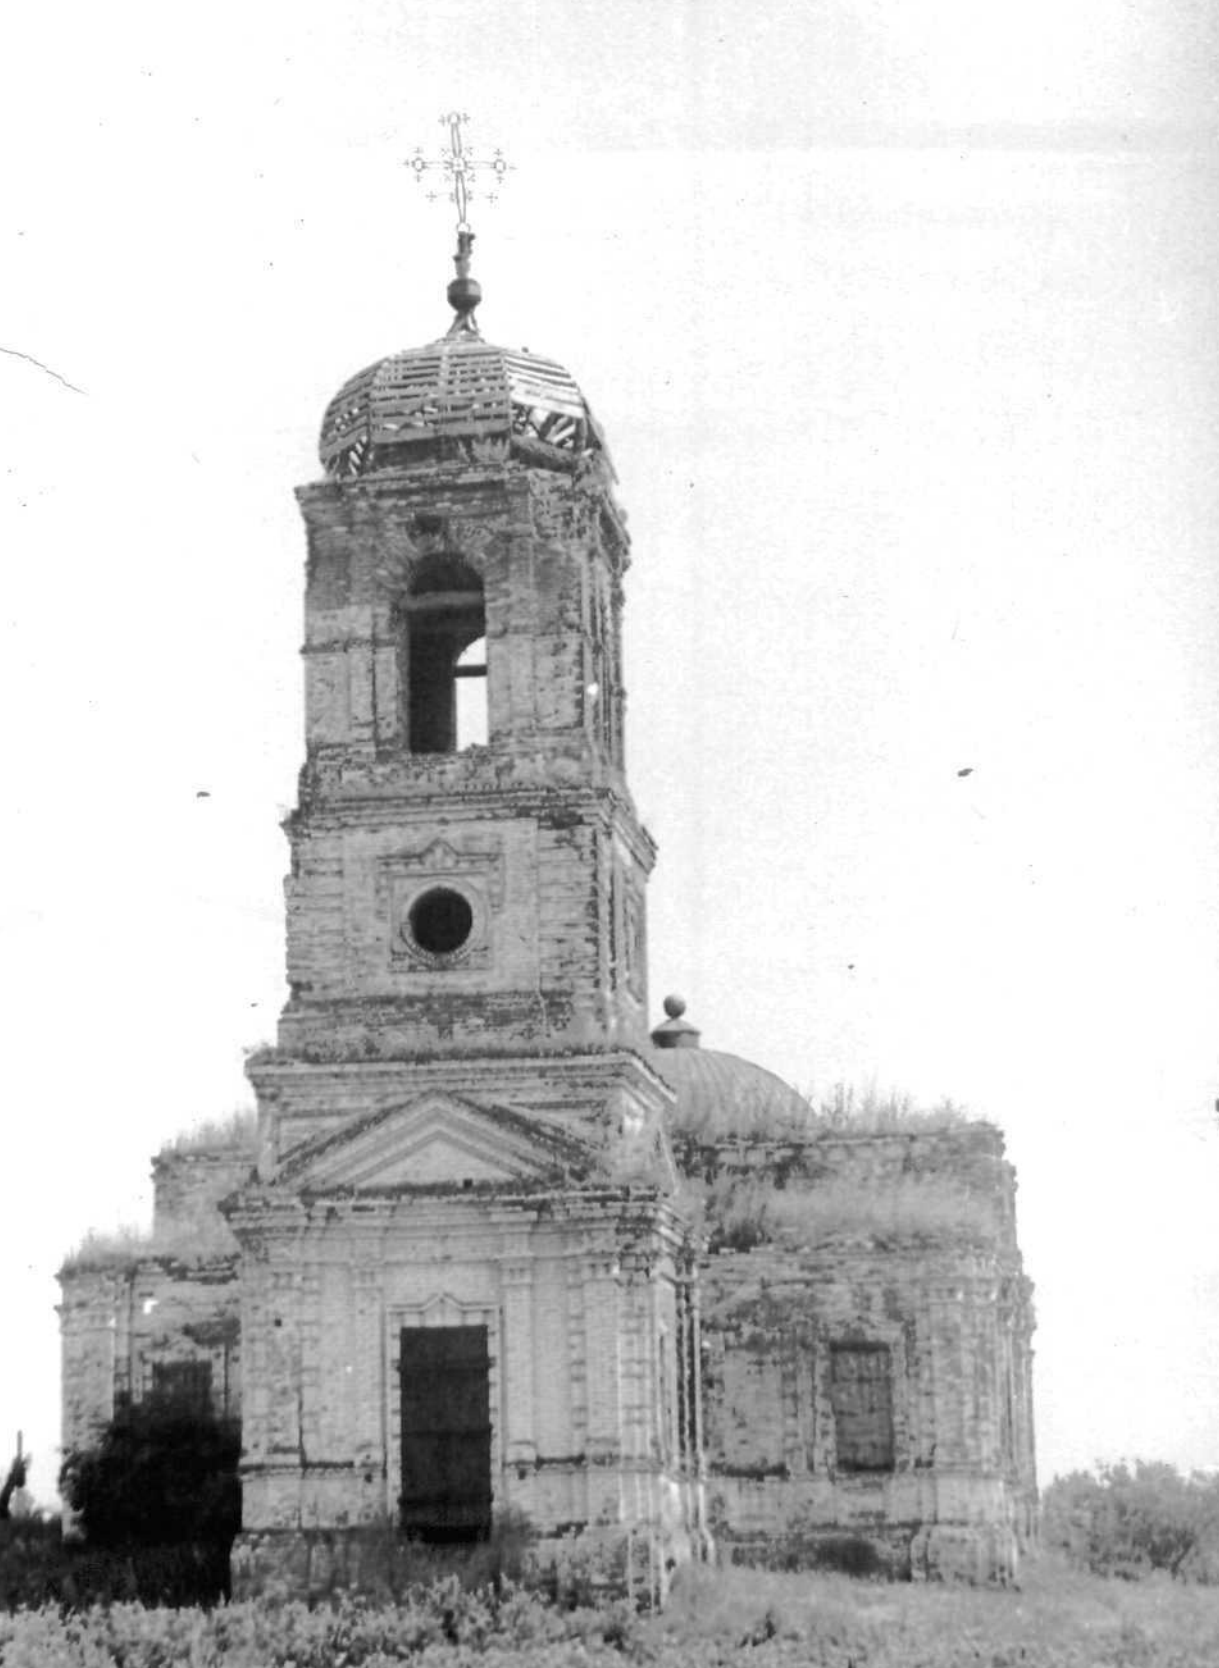
Пензенская обл.,
Наровчатский р-н,
с. Казеевка. Церковь
Великомученицы Варвары.
(1835, 1880 гг.).
Вид с запада.

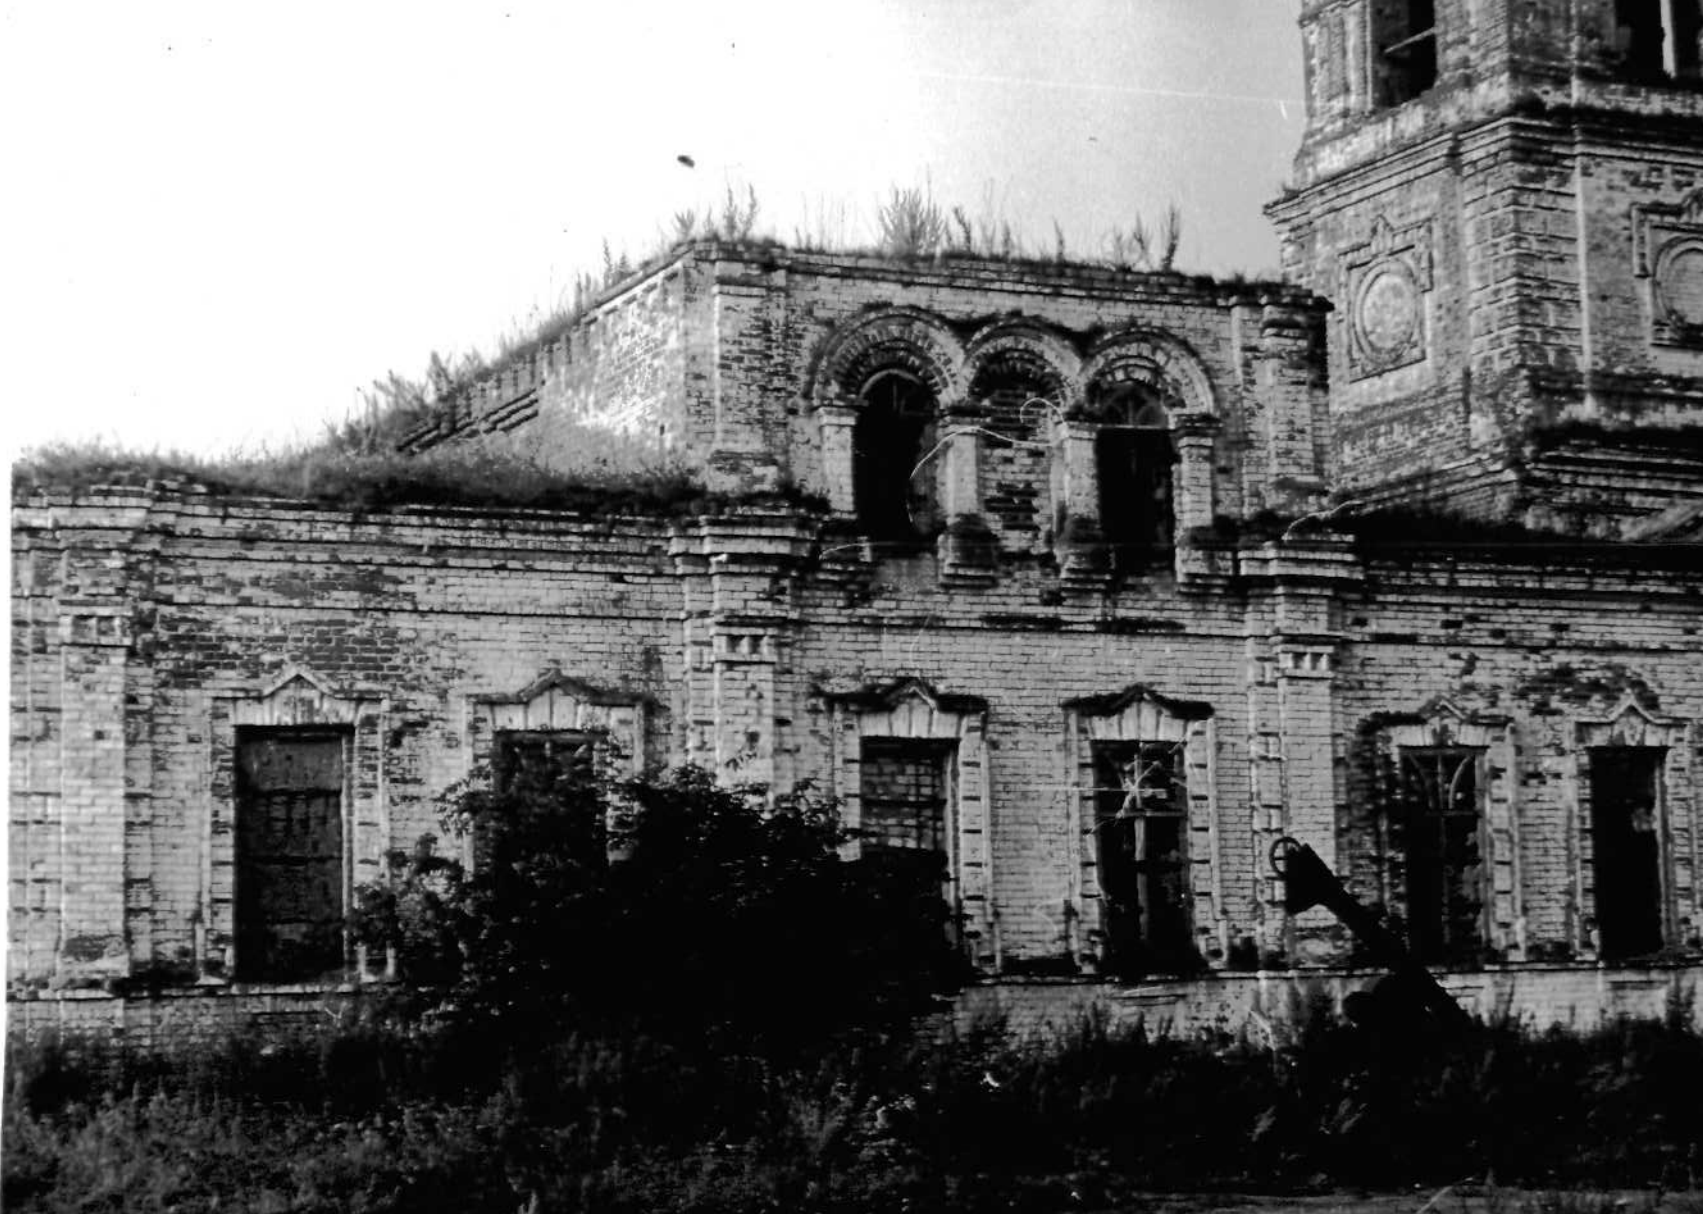
Пензенская обл., Наровчатский р-н,
с. Казеевка, Церковь Великомученицы
Барбары (1835, 1880 гг.). Трапезная.
Северный фасад.

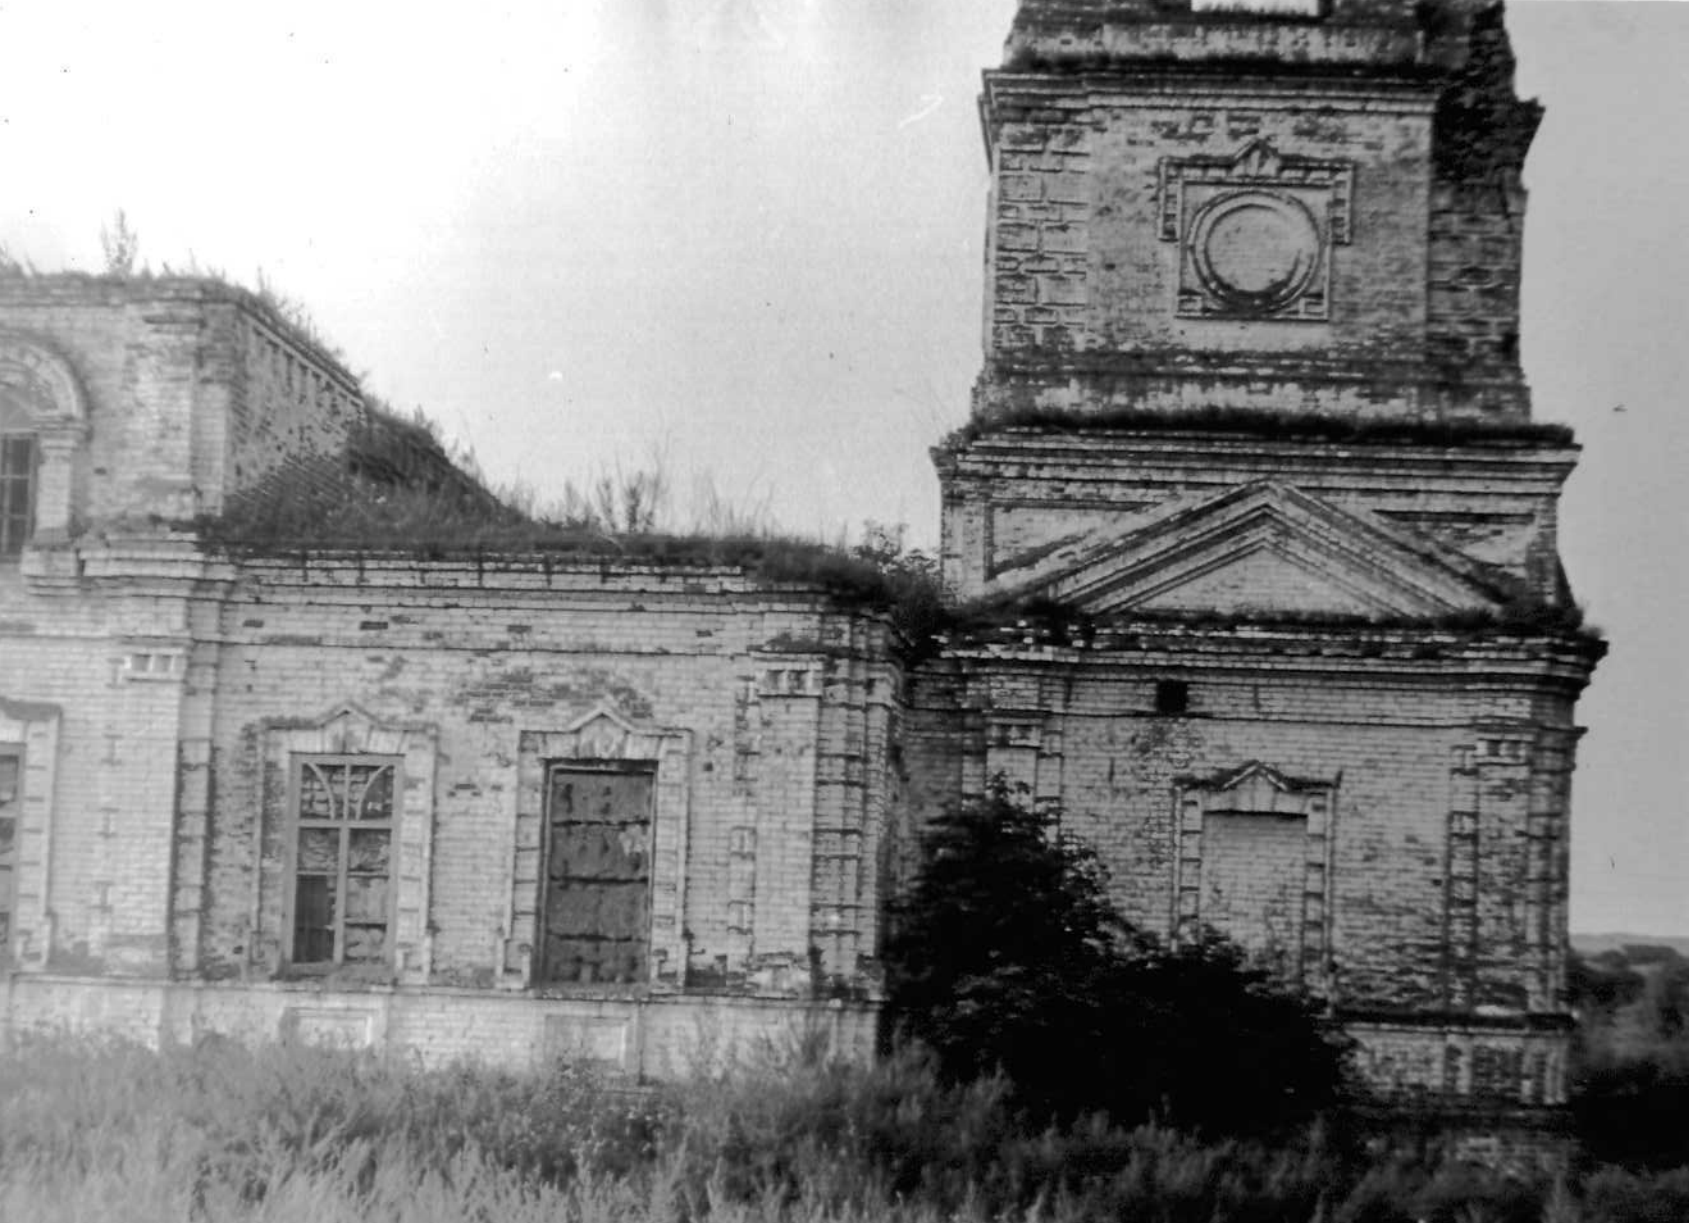
Пензенская обл.,
Наровчатский р-н,
с. Казеевка, Церковь
Великомученицы Варвары.
(1835, 1880 гг.). Вид
с севера на колокольню и
трапезную.

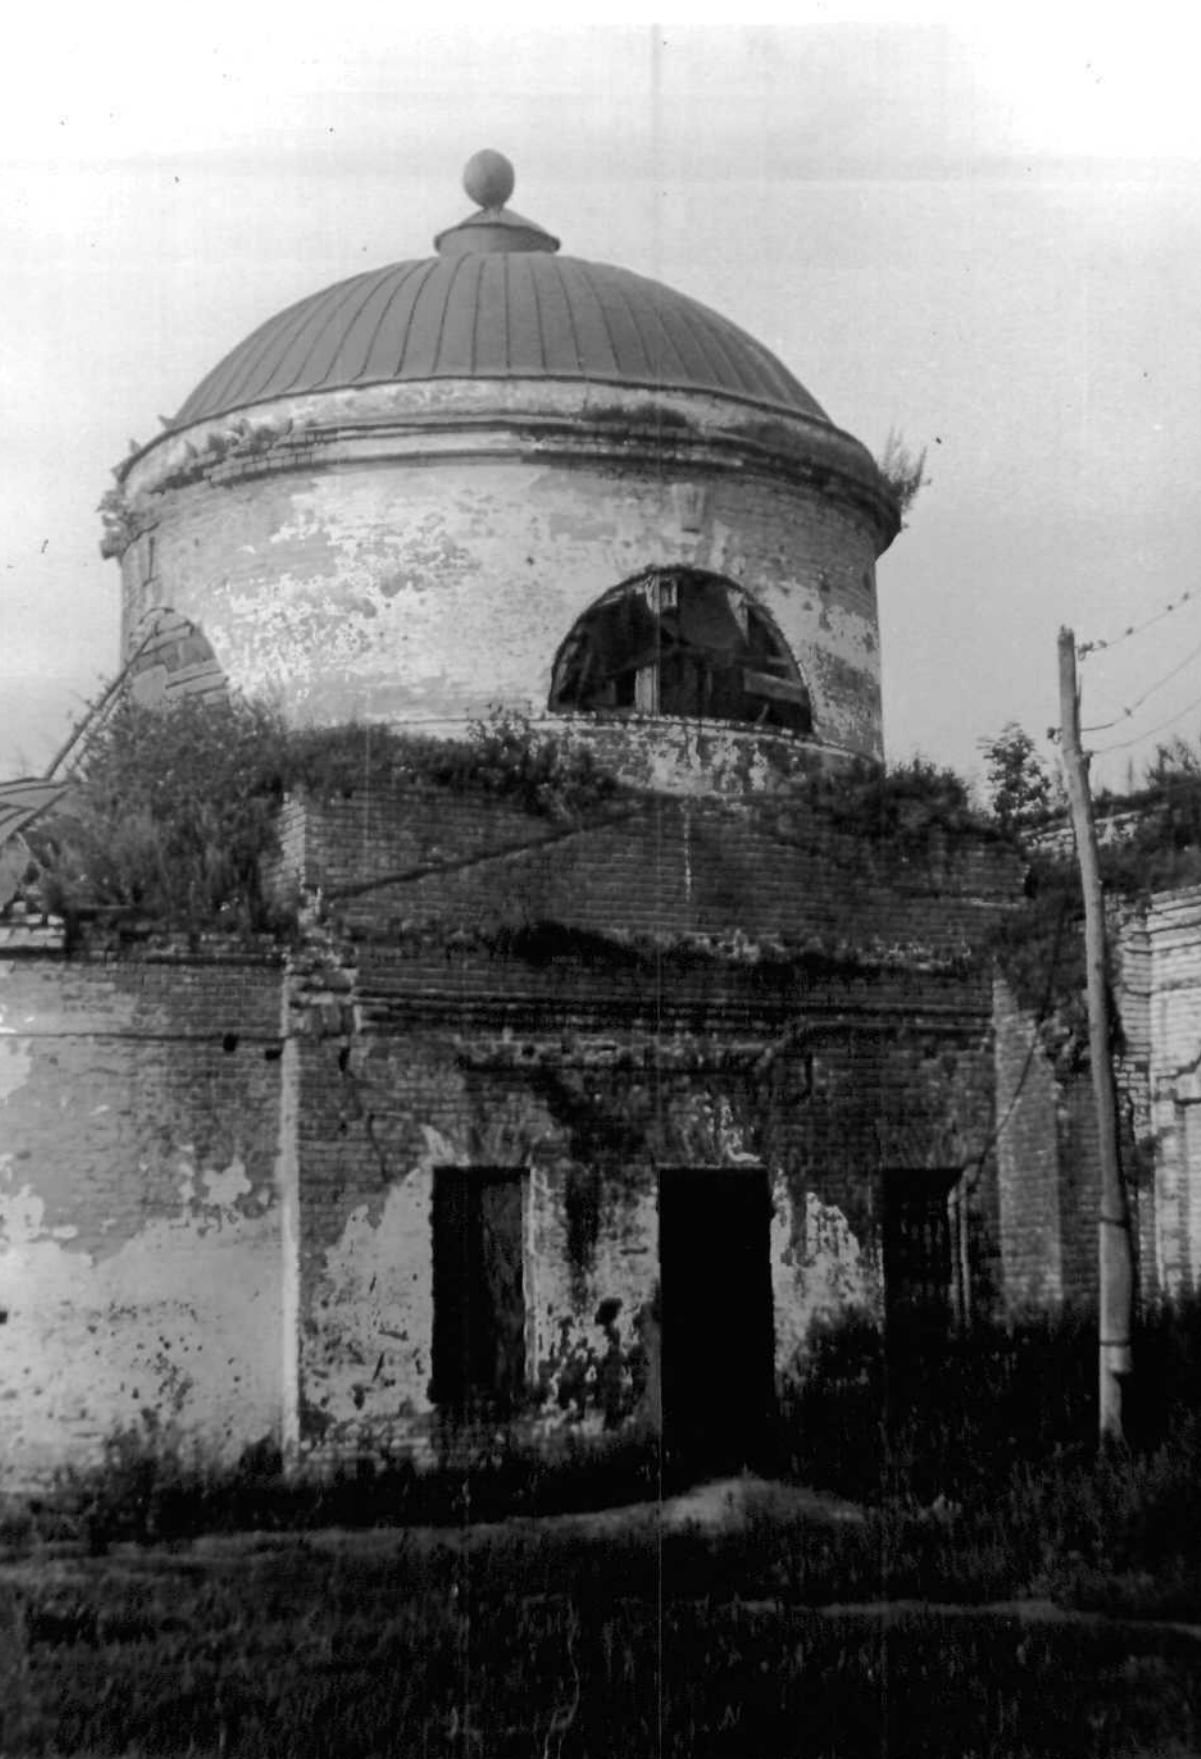
Пензенская обл.,
Наровчатский р-н,
с. Казеевка. Церковь
Великомученицы Барвары.
(1835, 1880 гг.).
Северный фасад храма.

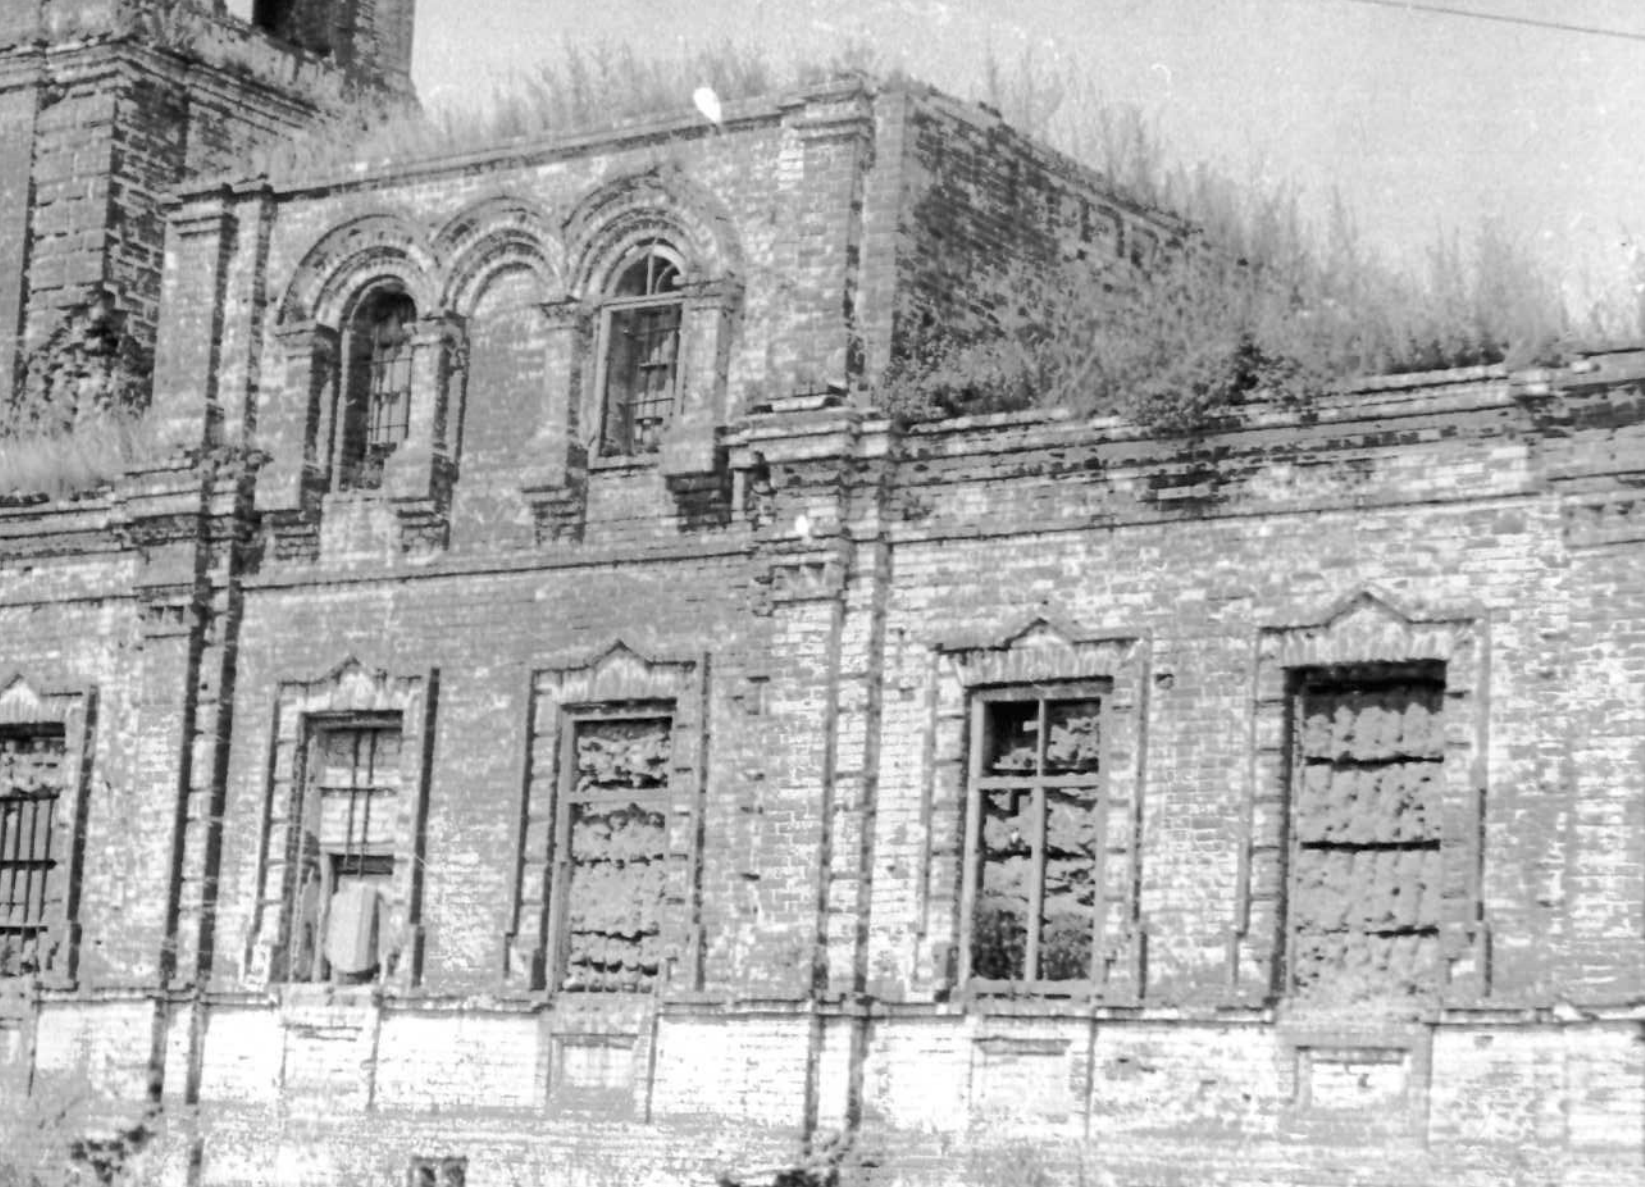
Пензенская обл.,
Наровчатский р-н,
с. Казеевка. Церковь
Великомученицы Варвары.
(1835, 1880 гг.). Трапезная.
Южный фасад.

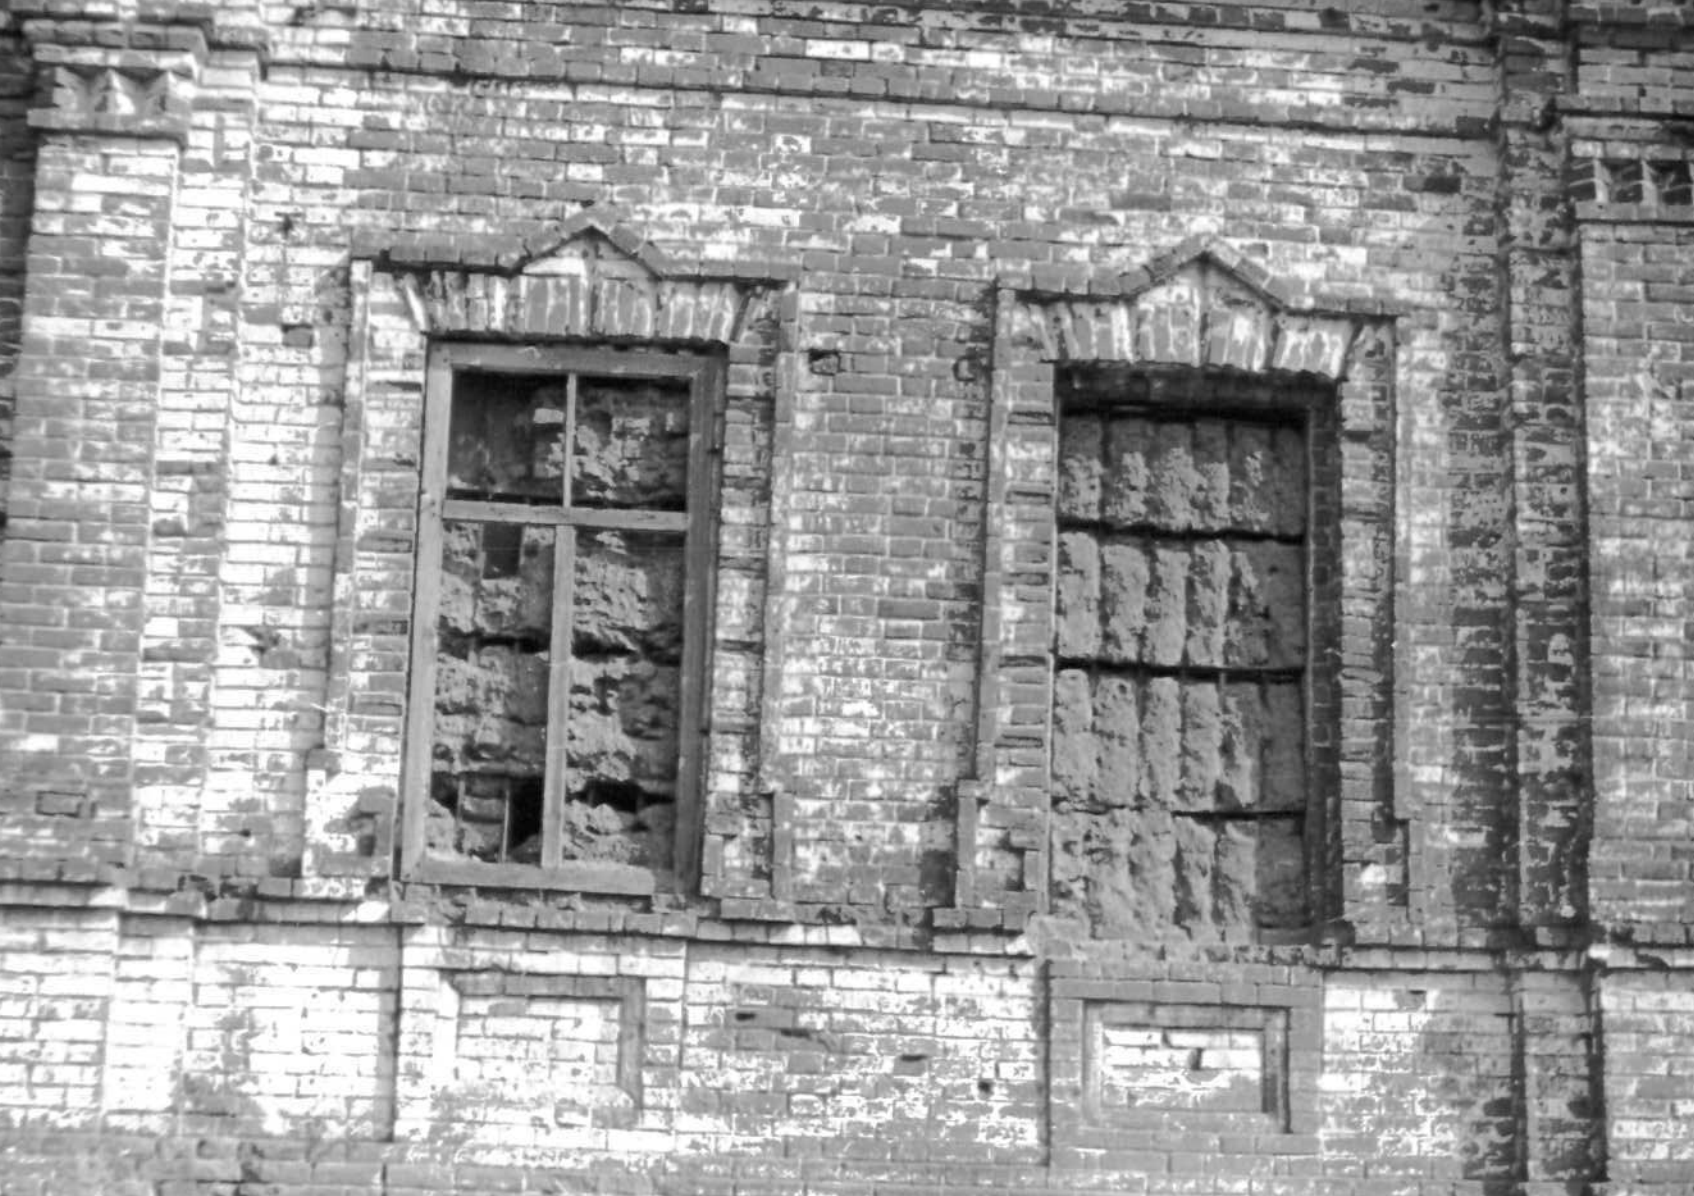
Пензенская обл., Наровчатский р-н,
с. Казеевка. Церковь Великомученицы
Варвары (1835, 1880 гг.). Трапезная.
Южный фасад. Фрагмент.
