ПАСПОРТ

I. НАИМЕНОВАНИЕ ПАМЯТНИКА Церковь Великомученицы Варвары

IV. АДРЕС (местонахождение) ПАМЯТНИКА Пензенская обл., Наровчатский р-н.

с. Казеевка

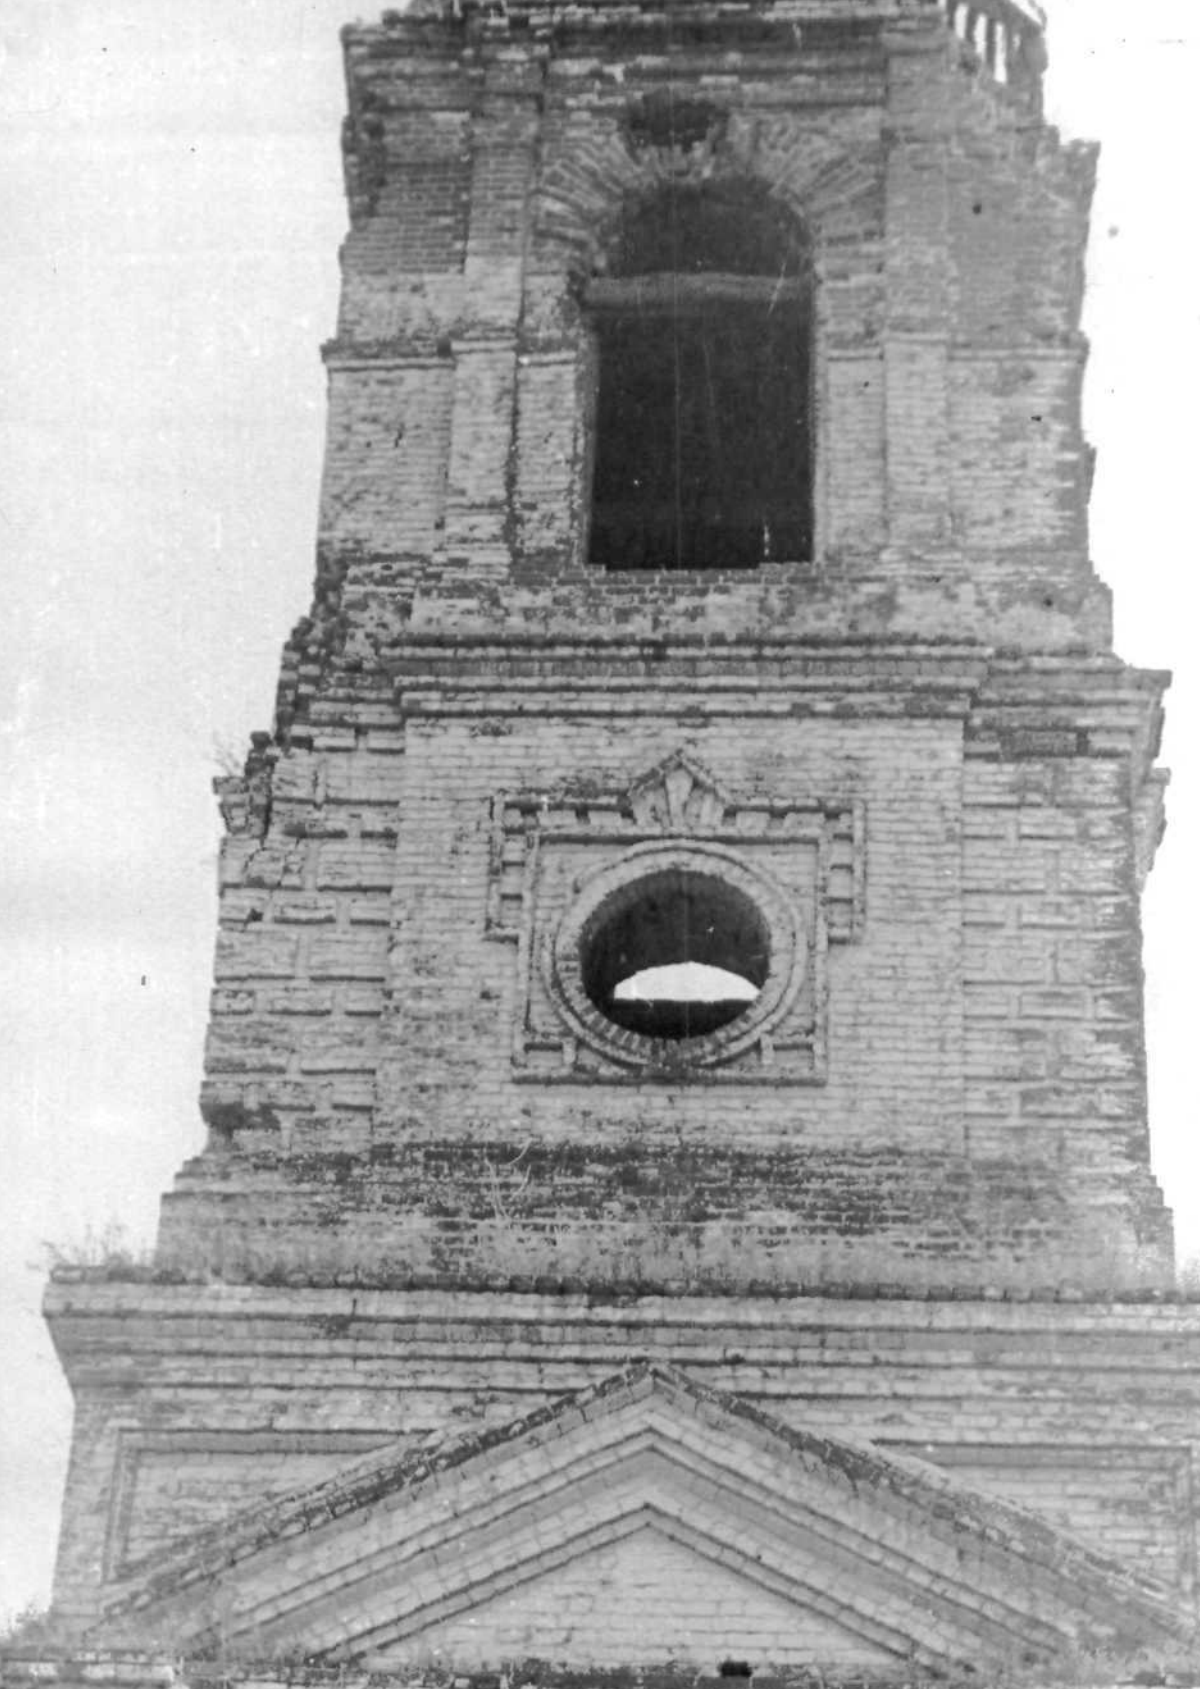
Пензенская обл., Наровчатский р-н,
с. Казеевка. Церковь Великомученицы
Барбары (1835, 1880 гг.). Колокольня.
Вид с запада. Верхние ярусы.

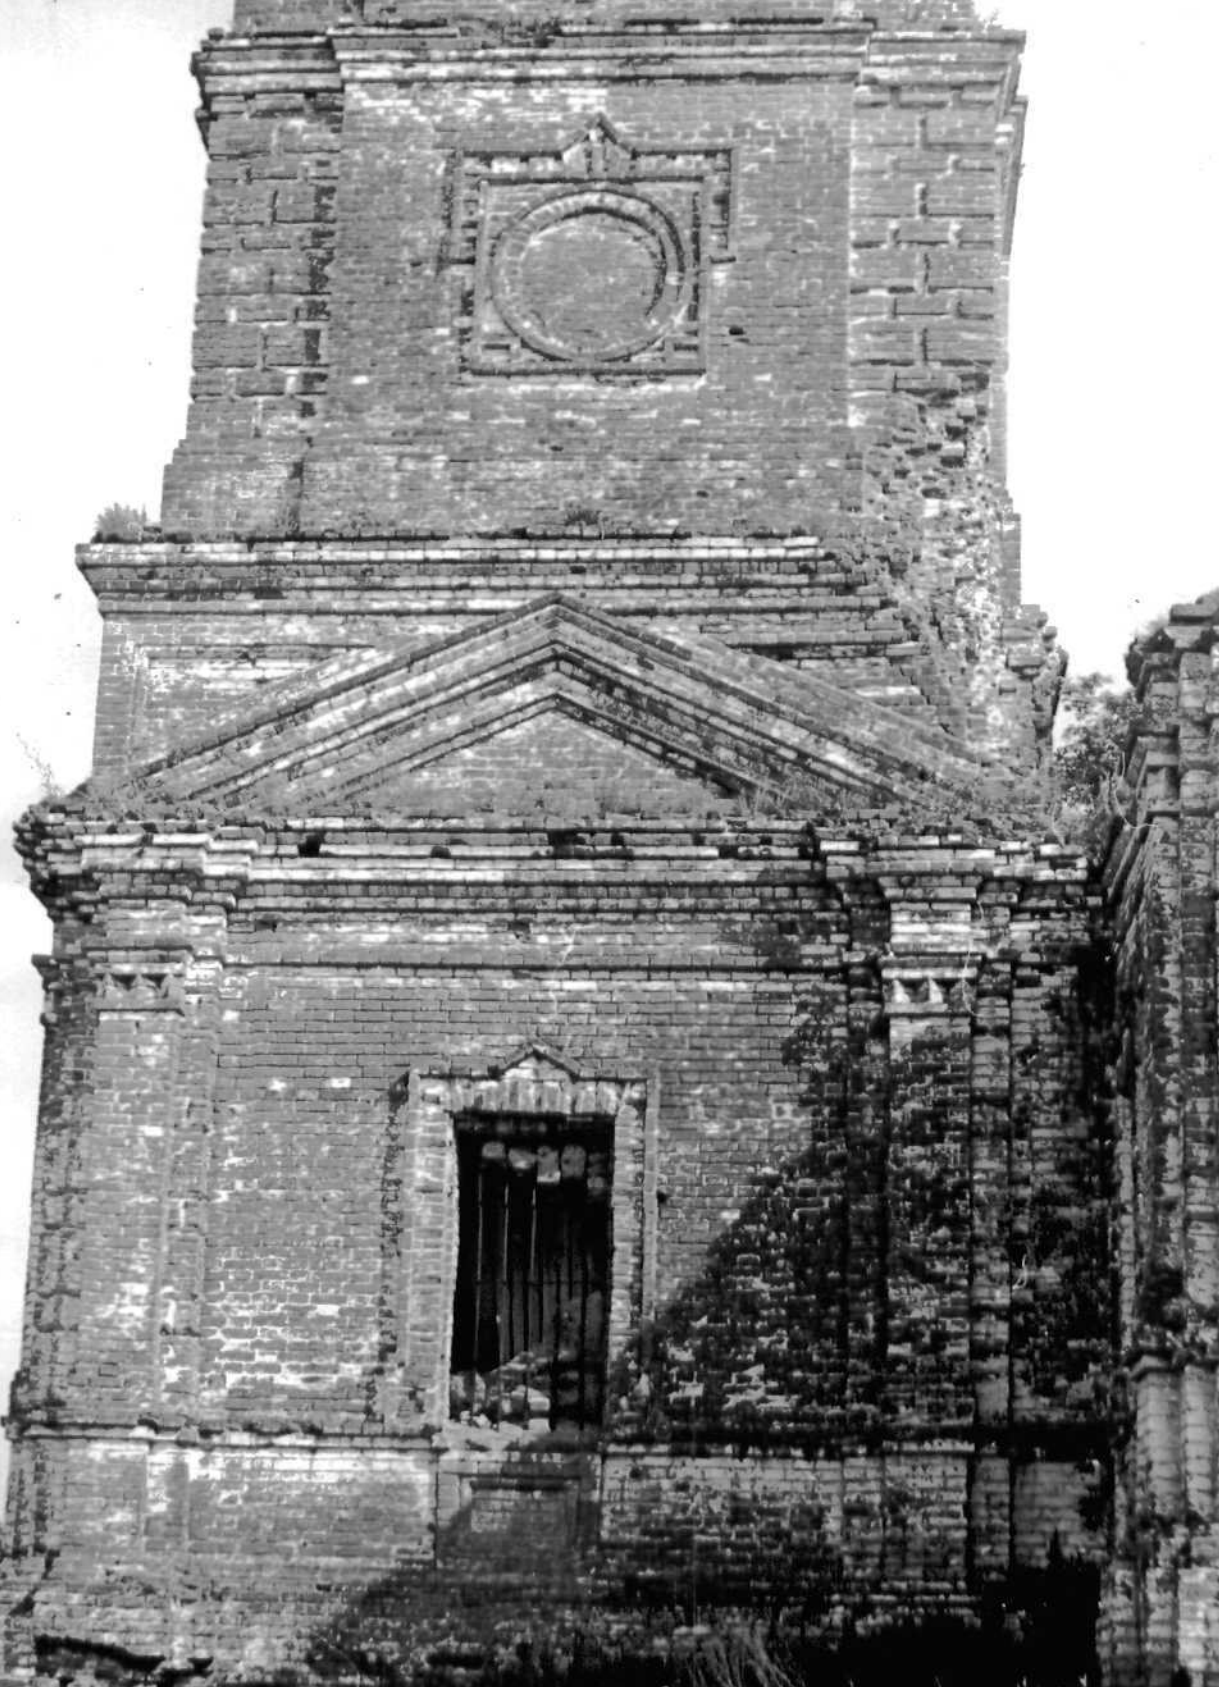
Пензенская обл., Наровчатский р-н,
с. Казеевка. Церковь Великомученицы
Барбары (1835, 1880 гг.). Колокольня.
Вид с юга. Фрагмент.

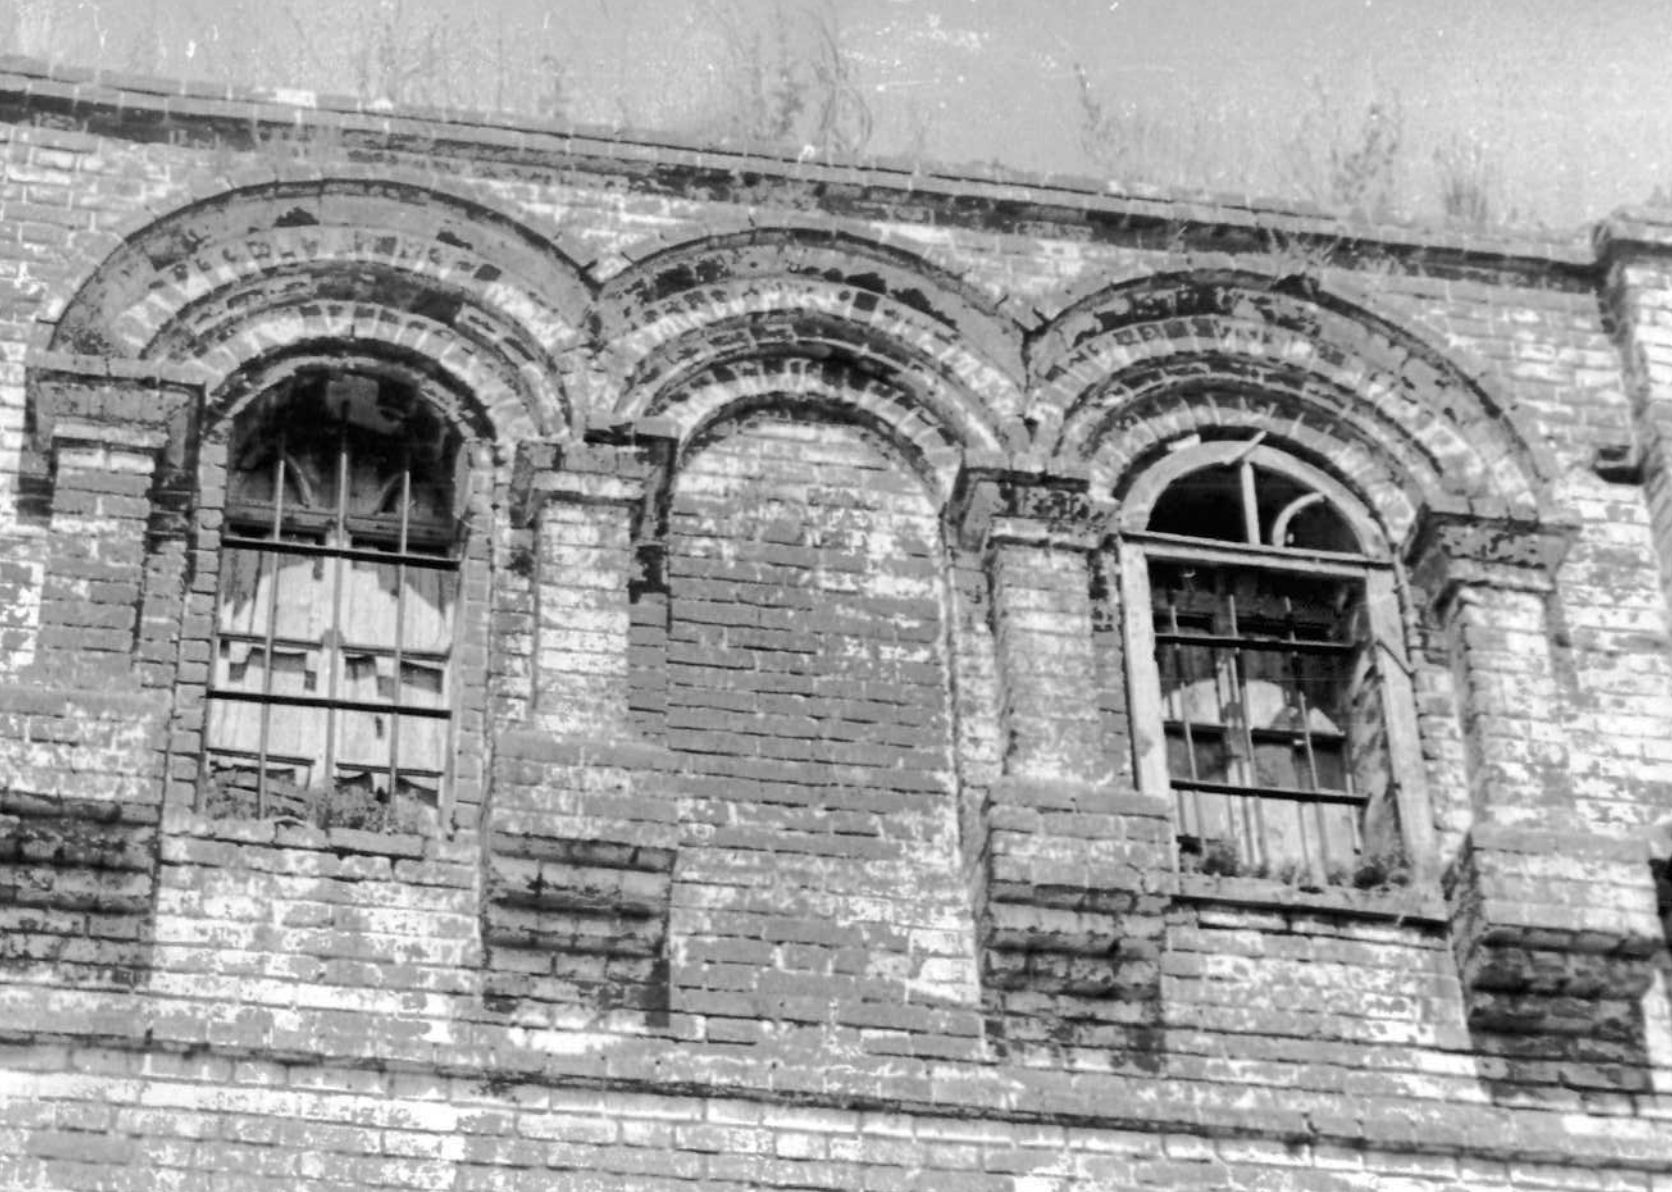
Пензенская обл., Наровчатский р-н,
с. Казеевка. Церковь Великомученицы
Варвары. Трапезная. Фрагмент южного
фасада.

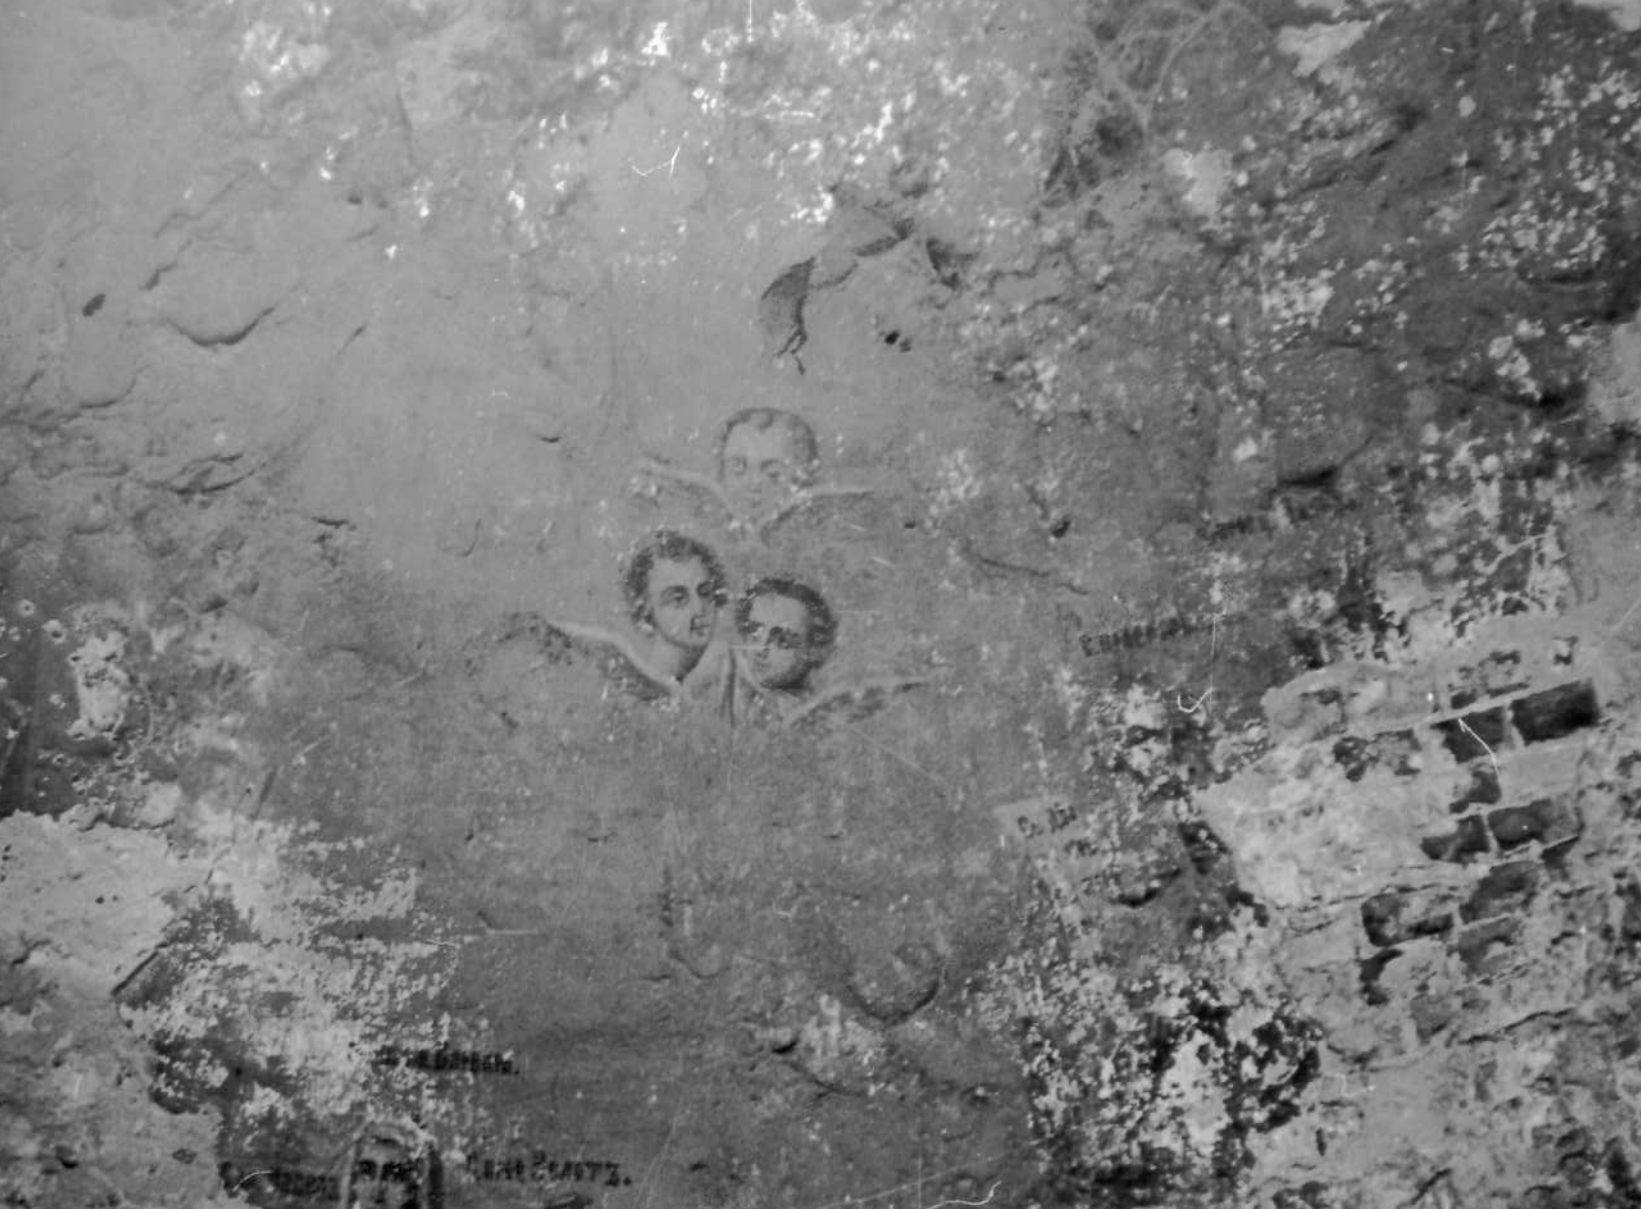
Под куполом и в алтарной части сохранились фрагменты росписей. Снаружи видны следы штукатурки и побелки.

Пензенская обл., Наровчатский р-н,
с. Казеевка. Церковь Великомученицы
Барбары (1835, 1880 гг.). Росписи
Росписи в восточной части алтаря.

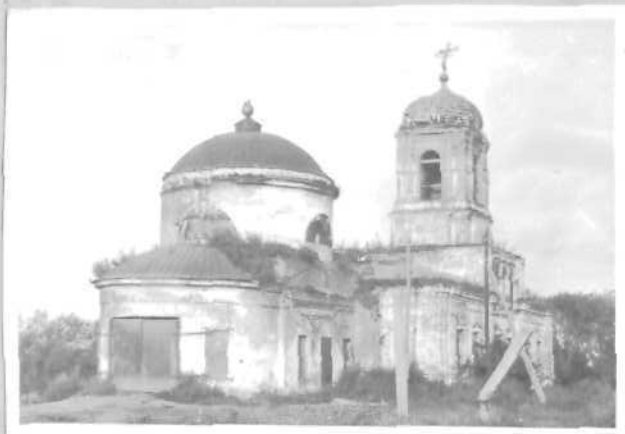
Фото или схематический план

Церковь кирпичная, расположена в центре села и обладает крупными габаритами. Стоит из 2-х разновременных частей. Более ранней является кубический объем храма, переходящий в невысокий цилиндрический барабан, завершенный сферическим куполом. Барабан по сторонам света прорезан четырьмя полукруглыми окнами. Северный и южный фасады храма имеют по оси дверной проем прямоугольной формы, фланкированный прямоугольными окнами (по одному с каждой стороны).
