ПАСПОРТ

I. НАИМЕНОВАНИЕ ПАМЯТНИКА Усадьба

ВКЛАДЫ К ПАСПОРТУ
УСАДЕБНО-ПАРКОВЫЙ КОМПЛЕКС

Пензенская область, Иссинский район, село Никольская
Пестровка

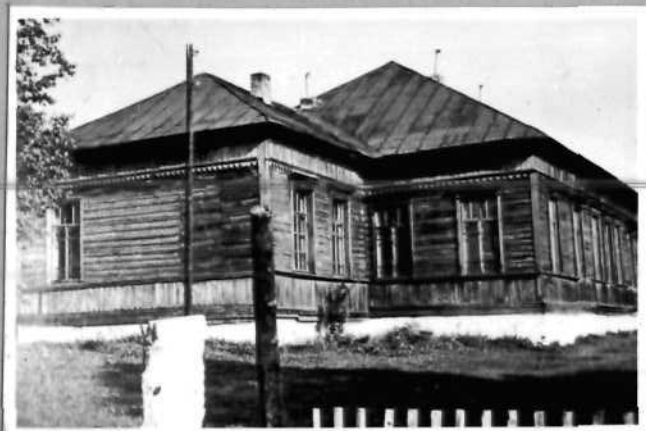
Фото или схематический план

Усадьба расположена на северном конце села на вершине высокого холма у ручья Усть-Пелетьма. В комплексе входит: барский дом XIX в., садово-парковый участок, остатки купальни и колодец.

Территория усадьбы образует в плане прямоугольник размером 400х240 м, вытянутый с северо-востока на юго-запад. В южной части усадьбы расположен I-этажный деревянный барский дом, обшитый тесом, на кирпичном фундаменте. Он сильно вытянут с запада на восток и имеет с юга выступающую центральную часть. Крыша вальмовая, железная. Окна прямоугольные с простыми наличниками.
