ПАСПОРТ

I. НАИМЕНОВАНИЕ ПАМЯТНИКА РУССКО-АЗИАТСКИЙ БАНК, филиалII. ТИПОЛОГИЧЕСКАЯ
ПРИНАДЛЕЖНОСТЬ

Здание здания Русско-Азиатского банка построено по заказу городских купцов в 1911-1916 гг. по проекту архитектора Замыatina И.И. В настоящее время в нем размещен Государственный банк СССР.

Белгородская обл., Старооскольский р-н., г. Старый Оскол,
ул. Комсомольская № 57.

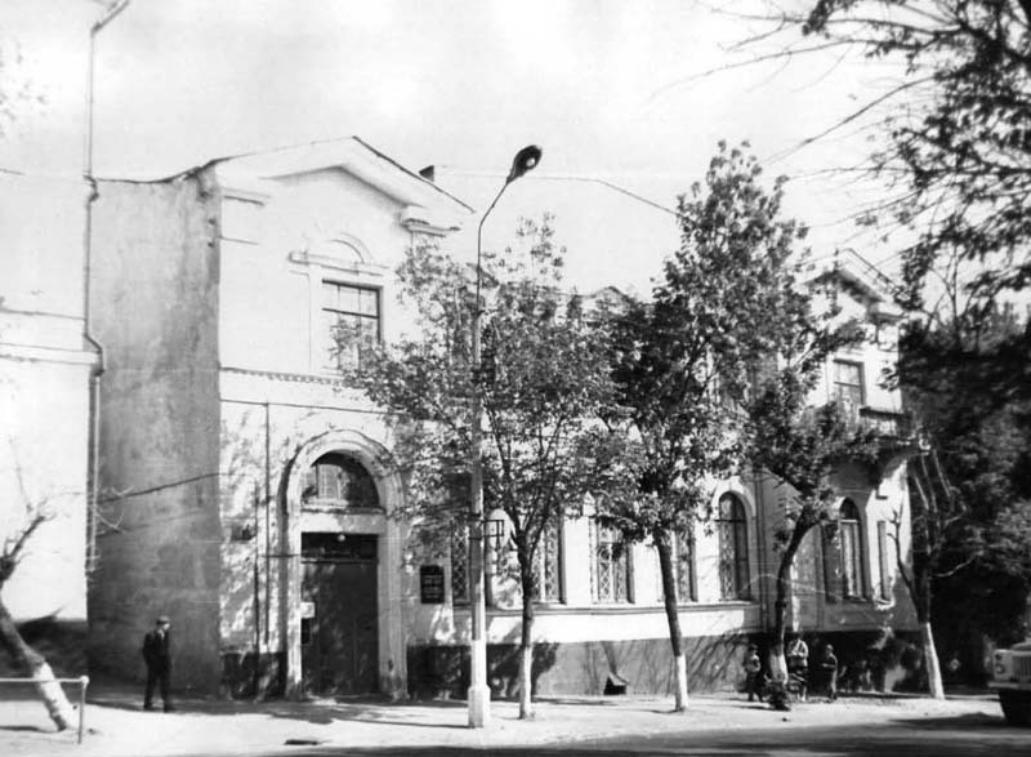
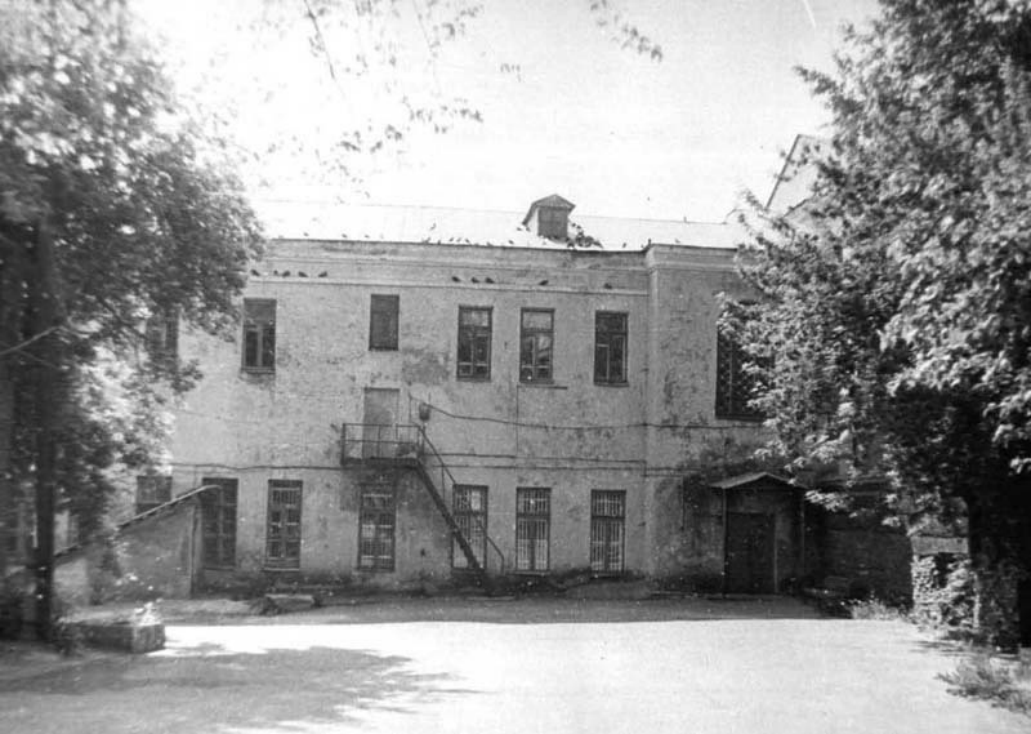
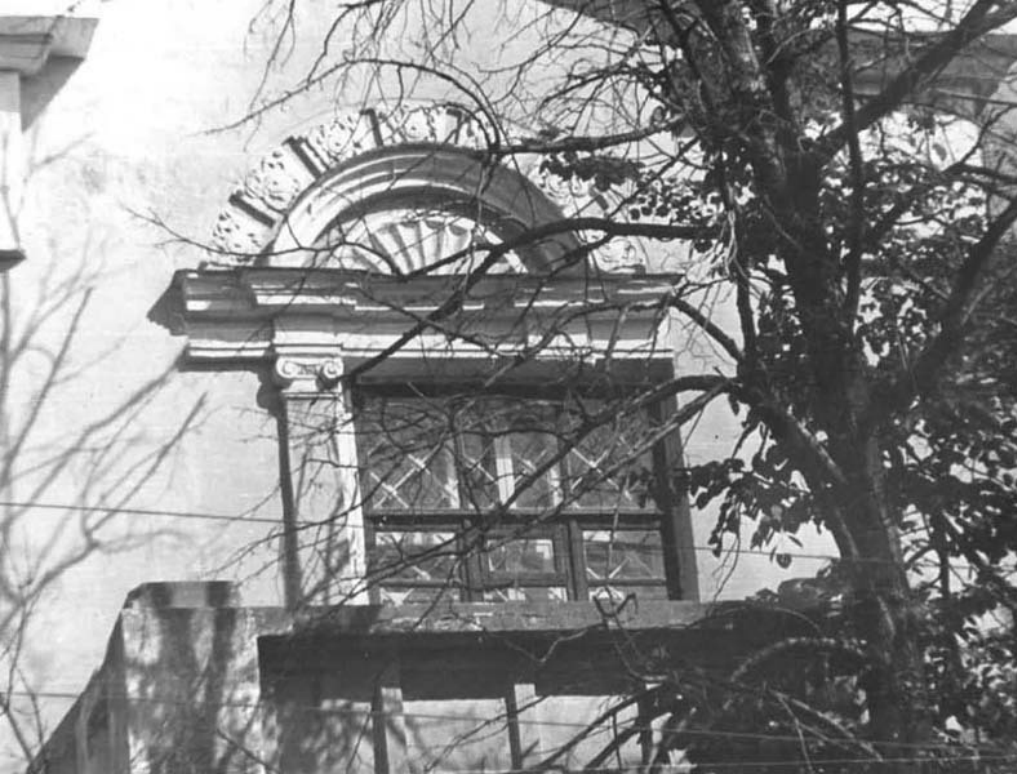
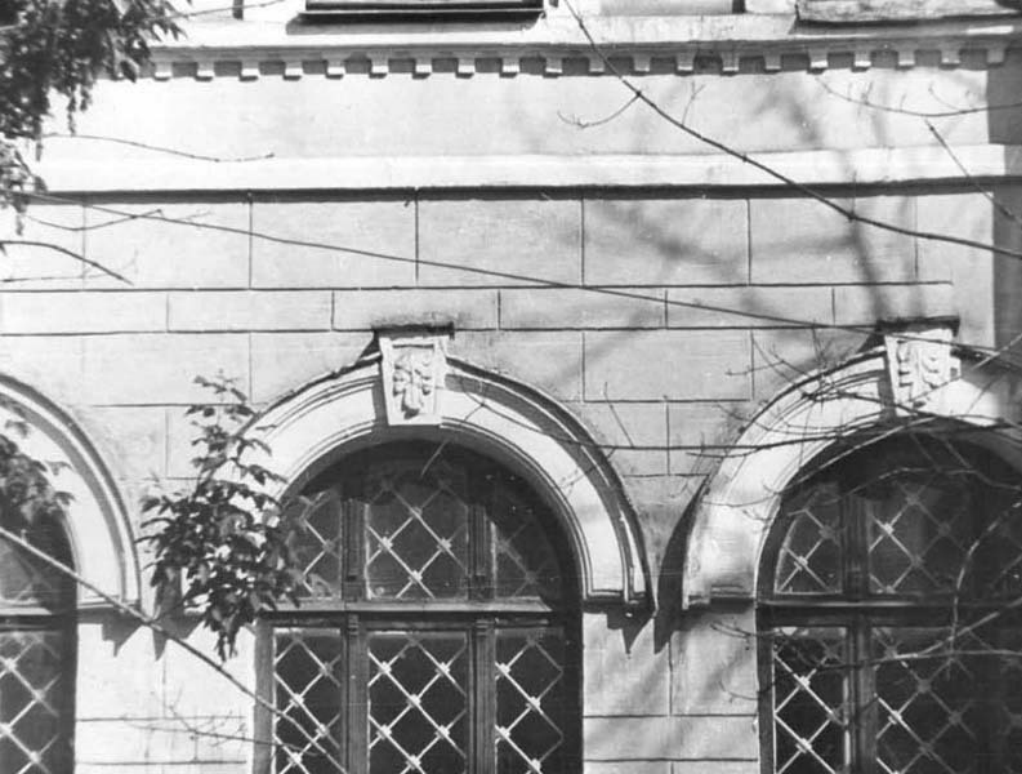
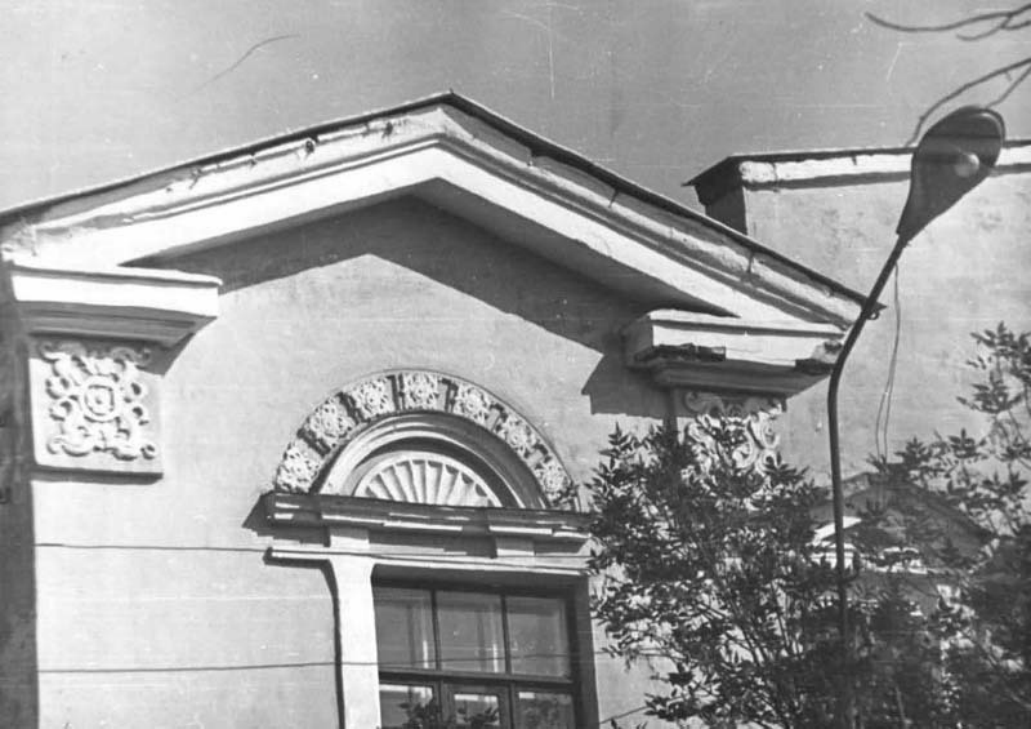
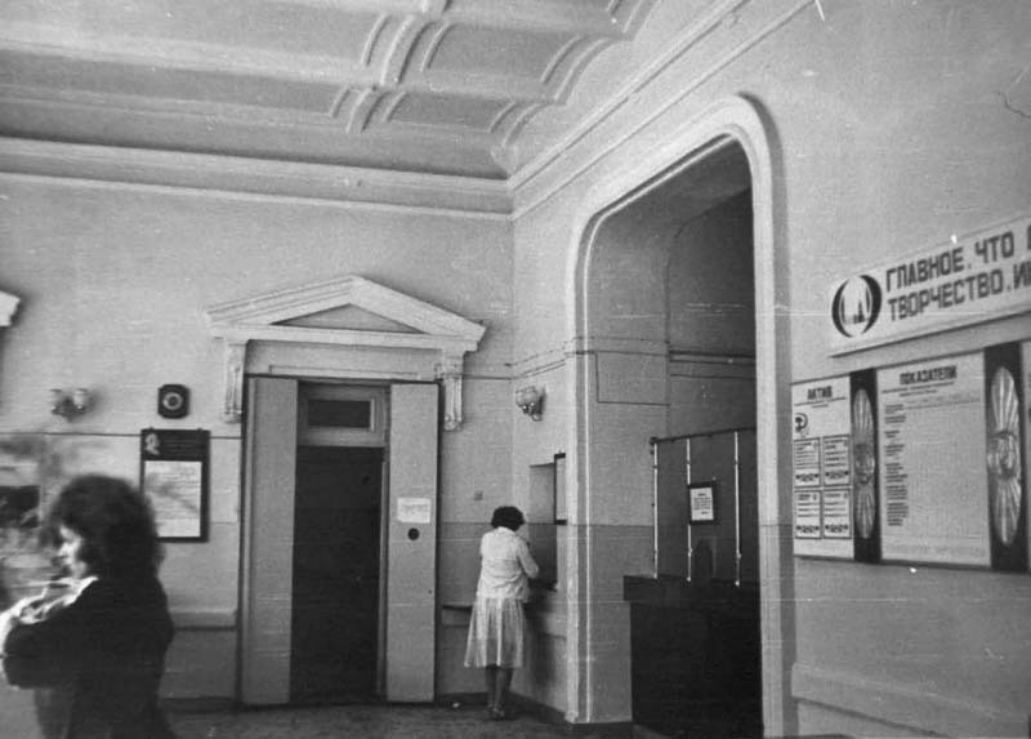
Сохранилась первоначальная планировка банка - с большими операционным залом в центре здания первого этажа перекрытого кирпичными сводками по металлическим балкам, и служебными помещениями на втором этаже. В хорошей сохранности декор операционного зала - это обрамление окон с архивольтами и замковым камнем, фронтоны на кронштейнах над дверными проёмами, и разорванные фронтоны на стенах, профилированные наличники дверных проёмов, горизонтальная тяга карниза и рельеф на плафоне. Стены кирпичные оштукатурены.

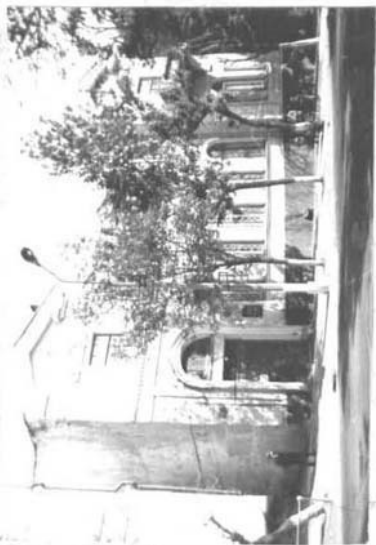
Фото или схематический план

Банк размещен в рядовой застройке по ул. Комсомольской. Зд-е прямоугольное в плане, 2-х этажное, с 2-х скатной шиферной кровлей и высокими слуховыми окнами на северном скате. Этажи разные по высоте, разделены поясом с двумя полочками, верхняя с сухариками, 1-ый этаж рустован. Центральная часть фланкирована боковыми ризалитами и завершена аттиковой стенкой, ризалиты полуфронтами. Главный вход слева, имеет рельефный портал с арочным окном, над ним на втором растесанное окно с одной пилястрой, сандриком и арочной нишей над ним. В правом ризалите на первом этаже итальянское окно, на втором—окно такое же как в левом ризалите и балкон. Окна в центральной части: на первом этаже арочные с архивольтами и замковым камнем, на втором с простыми наличниками сандриками и фронтончиками, чередующимися между собой. Торцовые фасады без окон и декора. На дворовом фасаде справа ризалит лестничной клетки с большим окном арочной формы и выходом во двор, на второй этаж в центре поднимается пожарная лестница. Окна без декора. В интерьерах соранился ледной декор. Стены кирпичные, оштукатурены. Характерный пример банковского здания единственного в Старом Осколе, сохранившегося практически без изменений, испытавшего на себе влияние классицизма и модерна.
