## ПАСПОРТ

Дом Зверева.II. ТИПОЛОГИЧЕСКАЯ  
ПРИНАДЛЕЖНОСТЬ

III. ДАТИРОВКА ПАМЯТНИКА (или дата исторического события, с которым связано возникнове-  
ние памятника — для памятников истории)70-80е годы XIXв.IV: АДРЕС (местонахождение) ПАМЯТНИКА Новгородская обл., г. Старая Русса,МССР, уезд, область, район, автономная обл.,ул. Момонта 6.

Дом Зверева

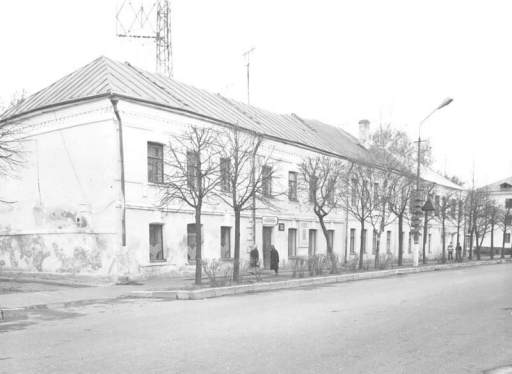
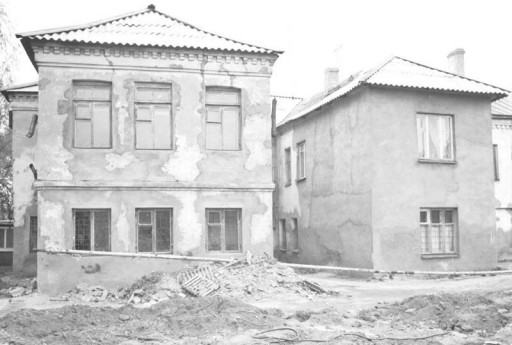
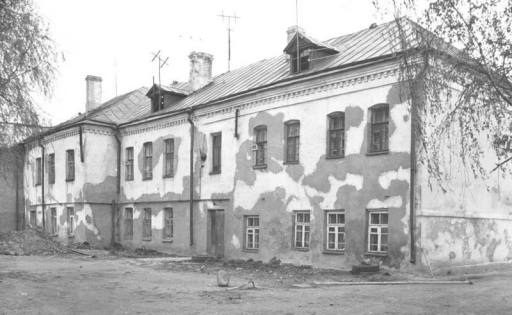
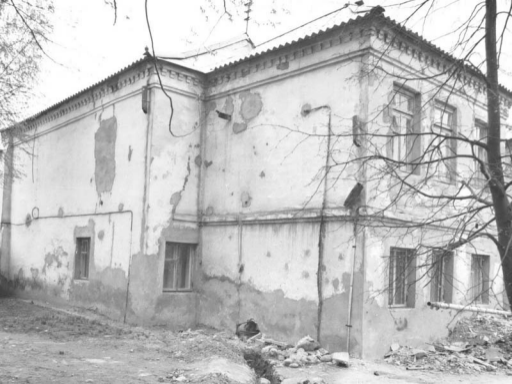
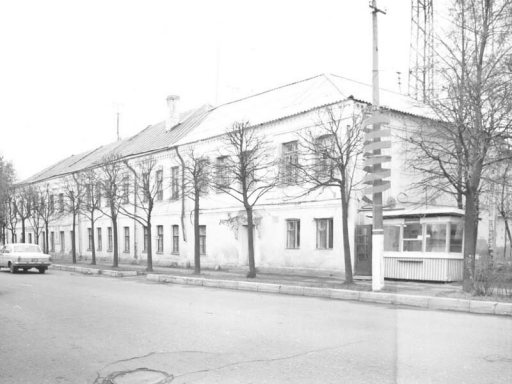
Восточный фасад - глухой, оживляется лишь пониженной горизонтальной тягой, на западном фасаде пробиты два окна. Все здание окружает невысокий кирпичный цоколь.

В плане здание также разделено на три части (соответственно делению лицевого фасада), каждая из которых изолирована и имеет отдельный вход с междуэтажной лестницей. Все три вестибюля выделены капитальными стенами и сообщаются с расположенными по сторонам помещениями. Все помещения имеют плоские перекрытия. Вход в здание - с дворового (4 дверных проема) и лицевого фасадов (2 проема).

Мемориал выложен из кирпича, оштукатурен и побелен. Покрытие - вальмовое, из шифера (западная часть) или листового железа. Основные размеры в плане: длина всего здания - 48 м, длина без западной пристройки - 35,9 м, ширина наименьшая (восточная часть) - 10,5 м, ширина наибольшая (с ризалитами) - 16,5 м.
