П А С П О Р Т

I. НАИМЕНОВАНИЕ ПАМЯТНИКА Погоост Нименга. Колокольня

IV. АДРЕС (местонахождение) ПАМЯТНИКА Архангельская обл., Онежский р-н, с. Нименга. Проезд от г.Онеги поездом на Мурманск, Петрозаводск или Санкт-Петербург до ст.Нименга — 20 км, далее пешком на север — 10 км.

УЧЕТНАЯ КАРТОЧКА КОЛОКОЛЬНЯ

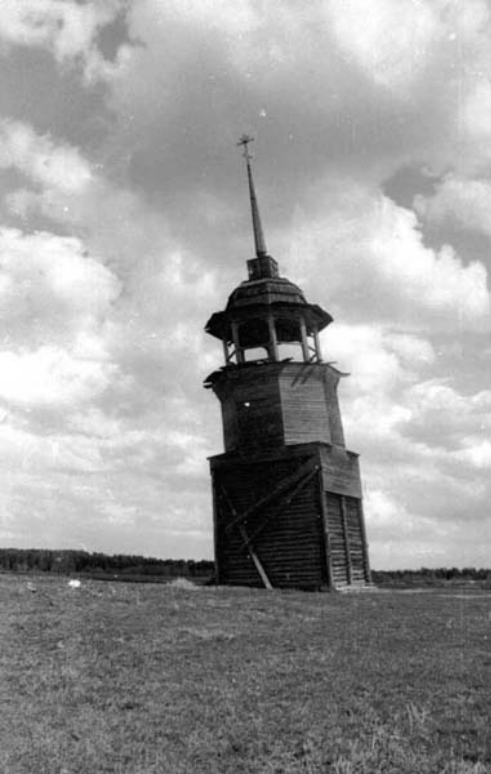
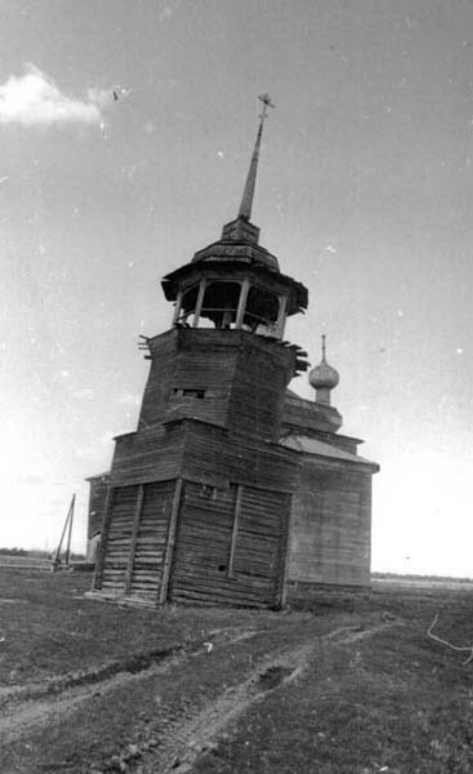
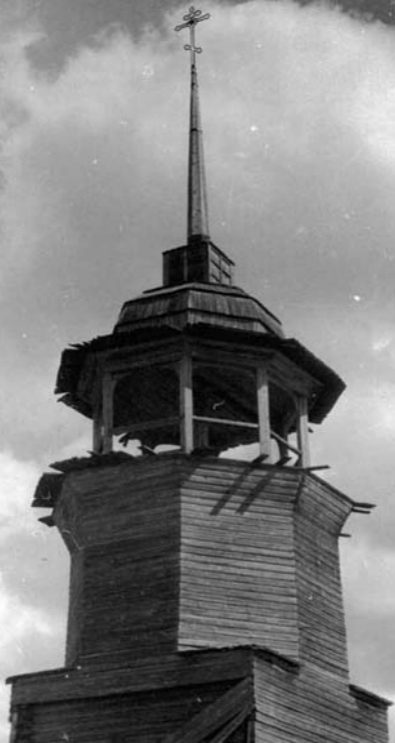
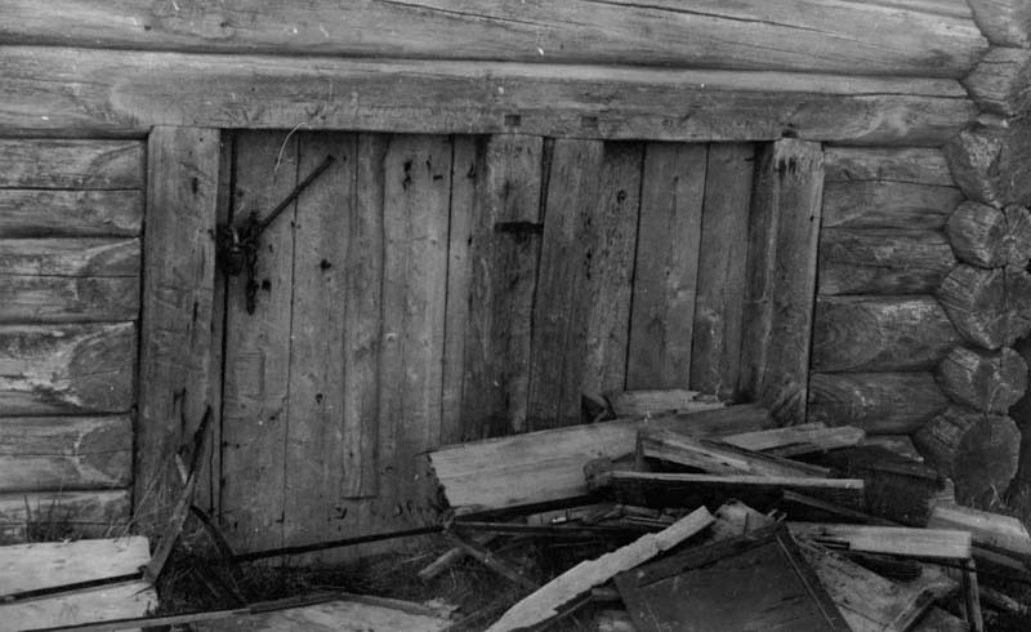
Нижние венцы сруба сильно прогнили, все сооружение имеет значительный наклон. На четверике сорвана большая часть тесовой обшивки. Настил площадки звона находится в аварийном состоянии. Ограждение звона сломано.

Деревянная двухъярусная колокольня расположена в нескольких метрах юго-восточнее Преображенской церкви. Сооружение представляет собой восьмерик на относительно высоком четверике, несущий площадку звона, завершенную граневой полуферической с полницами крышей, увенчанной тонким шпилем. Колокольня рублена из бревен, на четверике перевязанных в "обло", на восьмерике, завершенным повалом, — "в лапу". Стены снаружи обшиты гладким тесом на проволочных гвоздях. На четверике обшивка скрывает выступающие хвосты венцов сруба. Вход сделан на северном фасаде. Две низкие одностворчатые щитовые двери без косяков (одна из них ведет в чулан, вторая — на лестницу) навешаны на вертикальных стойках. Завершение колокольни опирается на столбы, между которыми было укреплено ограждение площадки звона. Крыша обшита гонтом. В основании шпиля поставлен небольшой кубический четверик. Крест на шпиле металлический.

Внутри четверик в нижней части разделен бревенчатой стеной; с востока находится, перекрытый накатом, чулан, с запада — маршевая лестница, ведущая на звон.

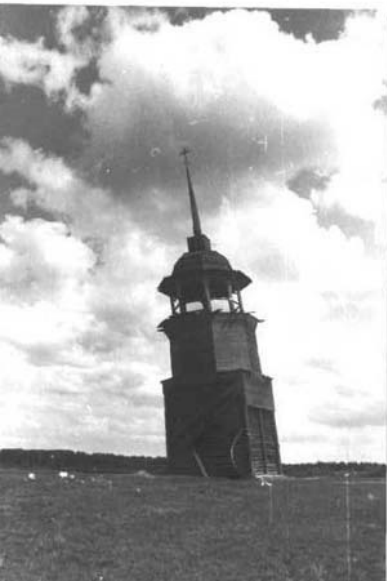
Фото: Г. М. Мещеряков, 1980

Деревянная двухъярусная колокольня, сооруженная в нач. XIX в., расположена в нескольких метрах юго-восточнее Преображенской ц-ви. Первоначально шатровое сооружение представляет собой восьмерик на четверике, несущий площадку звона, завершенную граненой полусферической крышей со шпилем. Существующее завершение было сделано, видимо, в кон. XIX в., тогда же колокольня снаружи была обшита тесом. В четверик рядом с лестницей вделан чулан.

Характерный для Севера пример деревянной колокольни начала XIX в., перестроенной в конце столетия.
