П А С П О Р Т

I. НАИМЕНОВАНИЕ ПАМЯТНИКА Усадьба Уланова М.Н. Амбар.

Конец XIX века

Уфтыгский с/с, д.Заречье. (в 2 км от центра сельсовета д.Лесютино).
национальный округ, населенный пункт, пути подъезда

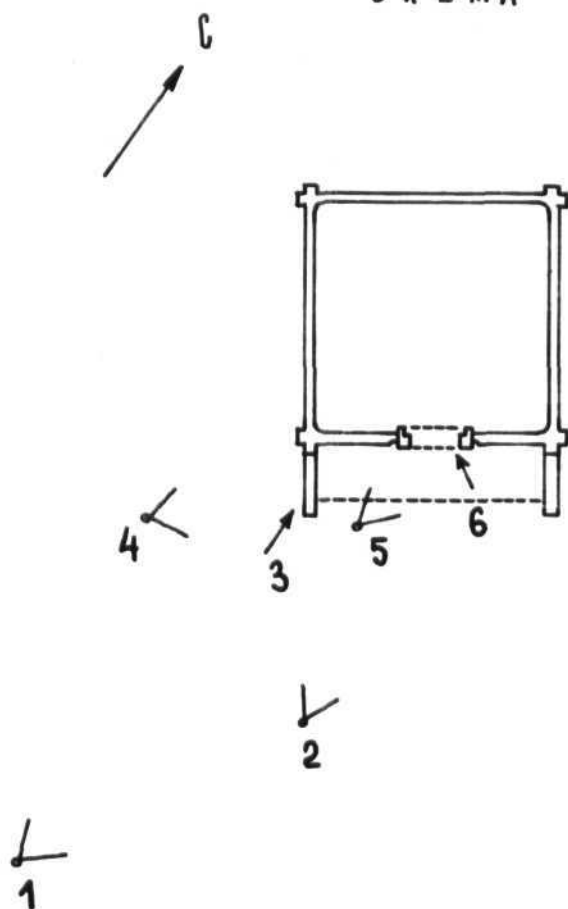
СХЕМА ФОТОФИКСАЦИИ

ВОЛОГОДСКАЯ ОБЛАСТЬ
НЮКСЕНСКИЙ РАЙОН
УФТЮГСКИЙ Э/С
ДЕР. ЗАРЕЧЬЕ
АМБАР УЛАНОВА М.Н.,
КОН. XIX В.

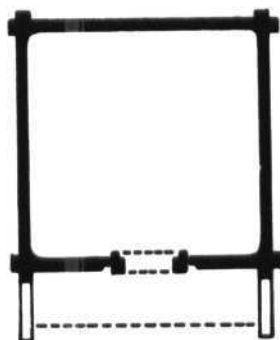
1 ЭТАЖ

ВЛОГДСКАЯ ОБЛАСТЬ
НЮКСЕНСКИЙ РАЙОН
УФТЮГСКИЙ С/С
ДЕР. ЗАРЕЧЬЕ
АМБАР УЛАНОВА М.Н.,
кон. XIX в.

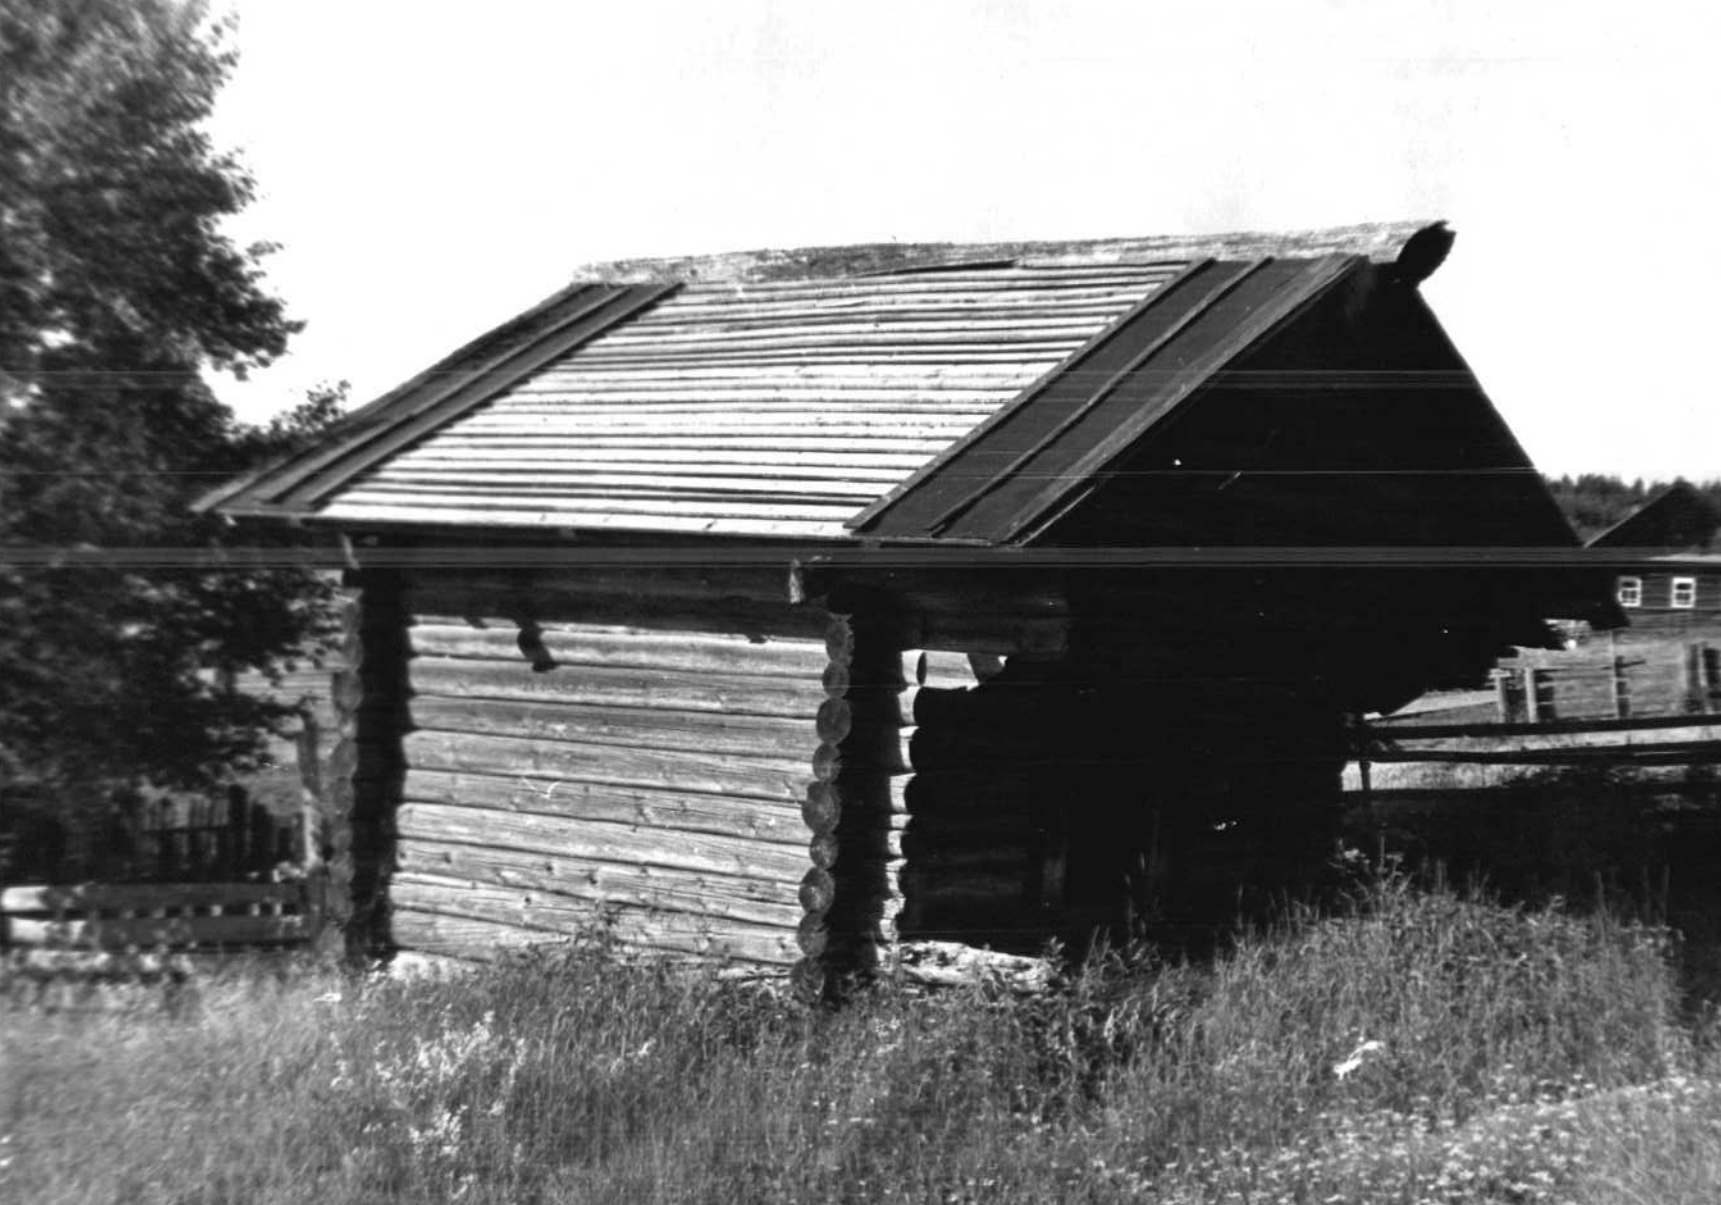
Г. Вологодская обл., Нюксенский р-н,
Устюгский с/с, д. Заречье.
Амбар Уланова М.Н. Общий вид с юга.
Фото Гельфера С.В., 1989 г.

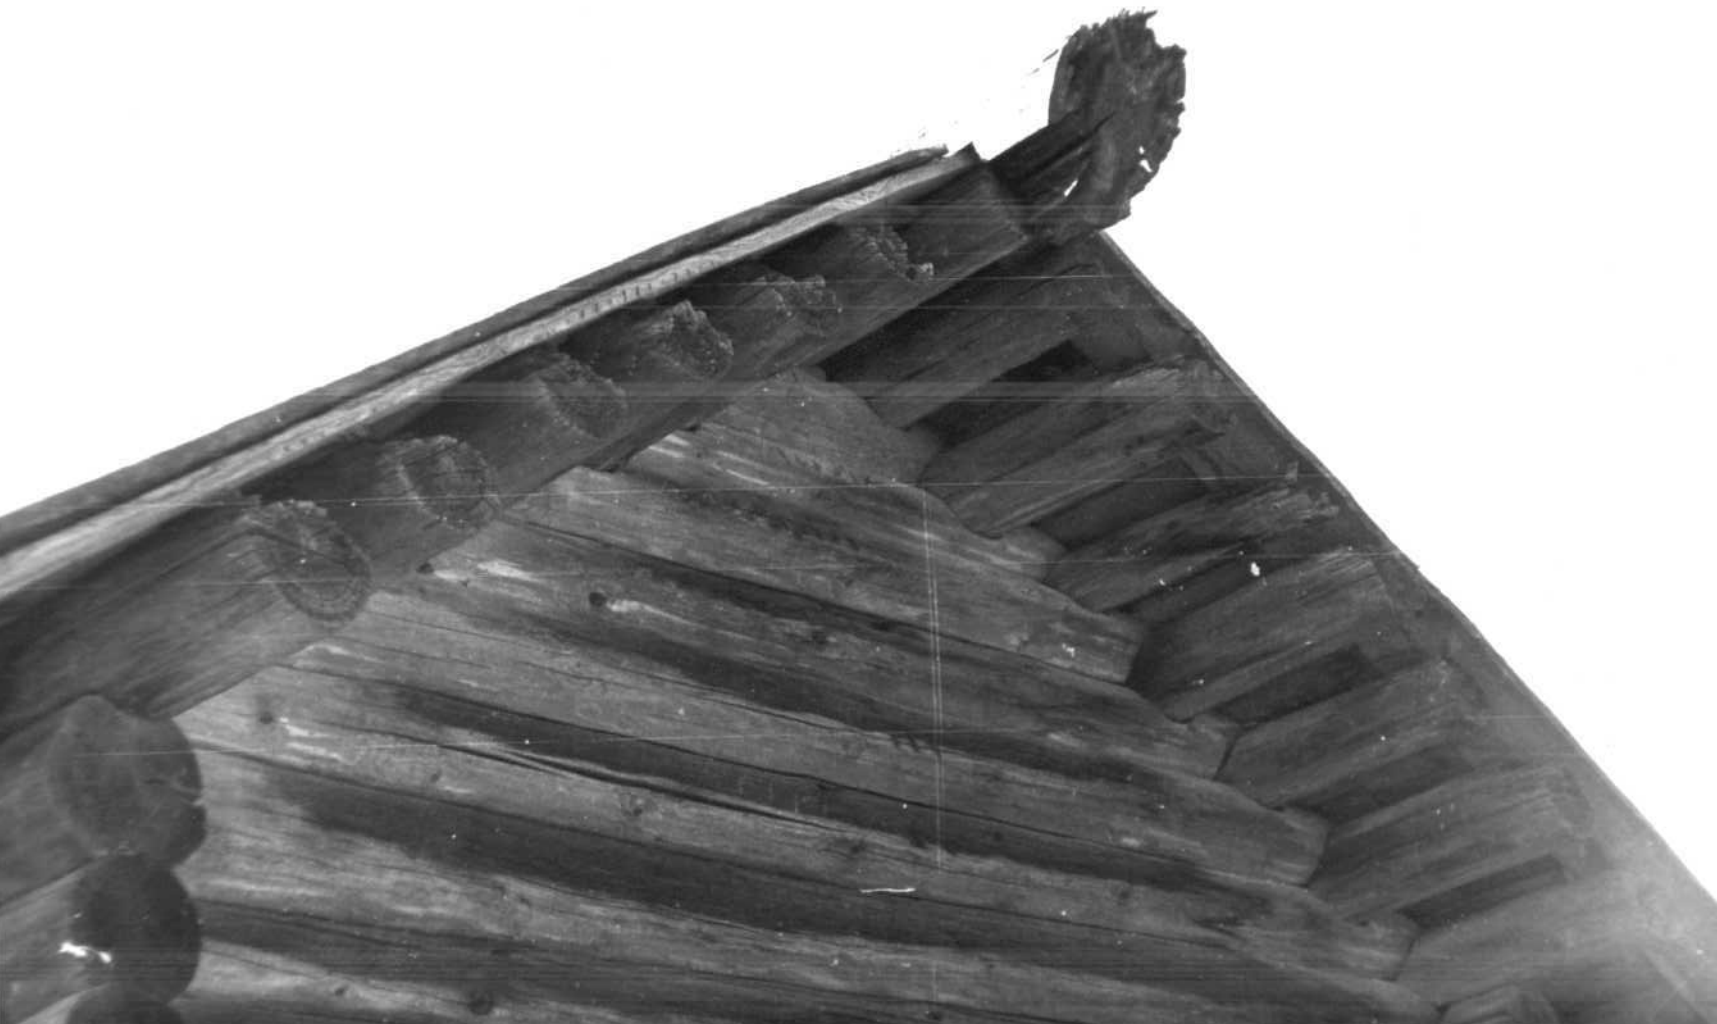
2. Вологодская обл., Нюксенский р-н,
Уфтюгский с/с, д. Заречье.
Амбар Уланова М. Н. 1 л. ф. ас. а. д.: верх самца.
Фото Гельфера С. В., 1989 г.

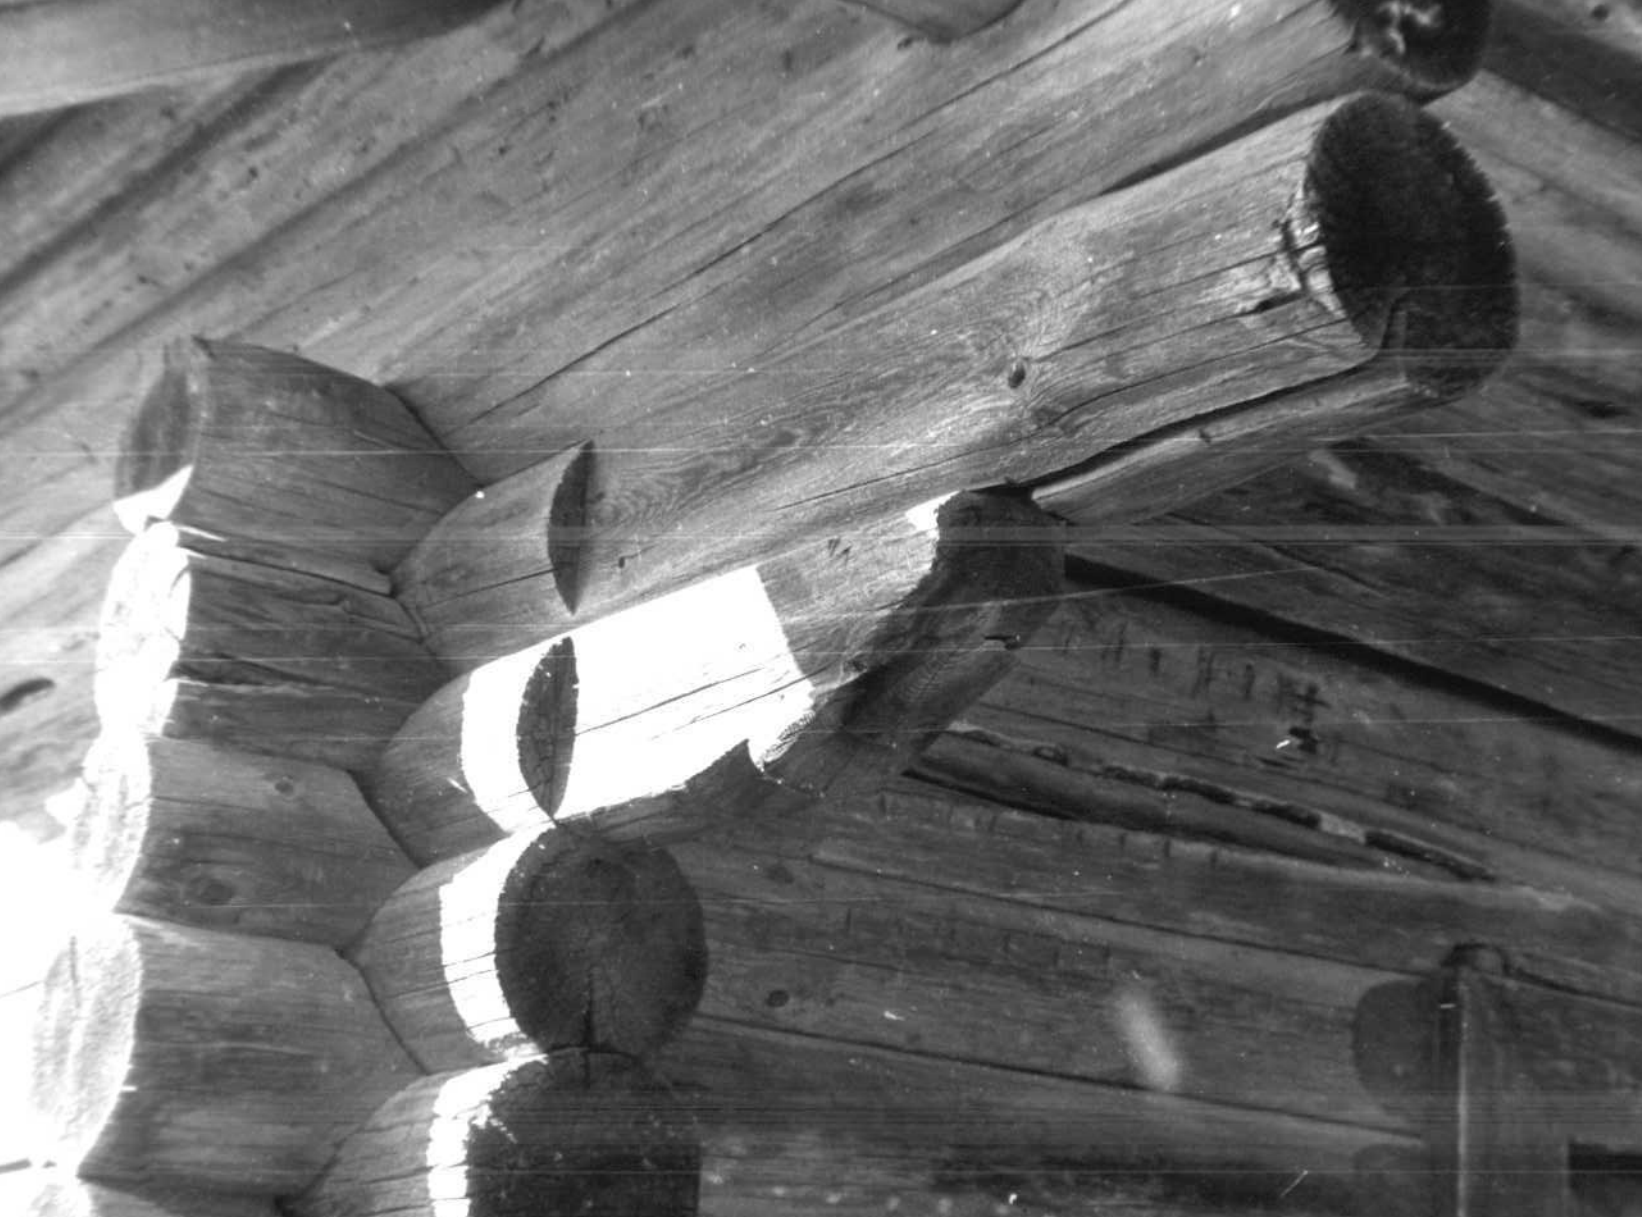
3. Вологодская обл., Нюксенский р-н,
Уфтюгский с/с, д. Заречье.
Амбар Уланова М. Н. Гл. фасад: посомма за-
лобника. Фото Гельфера С. В., 1989 г.

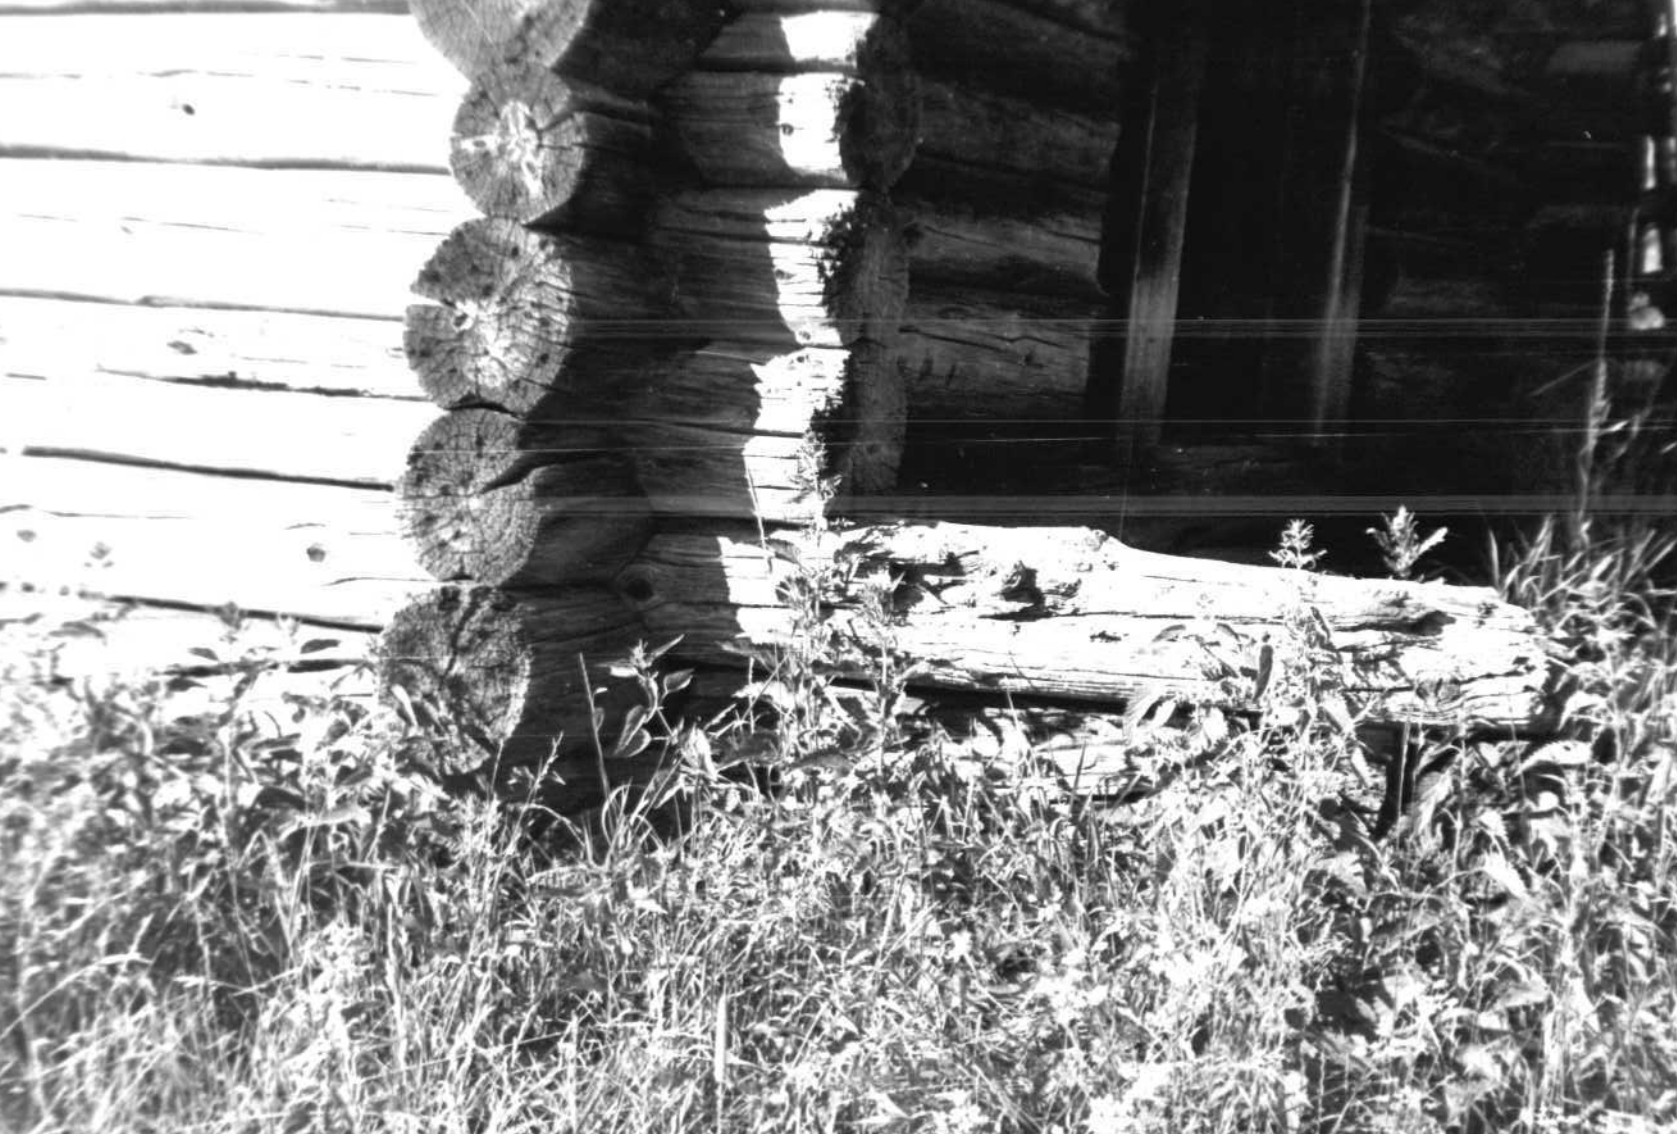
4. Вологодская обл., Нюксенский р-н,
Устюгский с/с, д. Заречье.
Амбар Уланова М. Н. Гл. фасад: консоль
помоста. Фото Гельфера С. В., 1989 г.

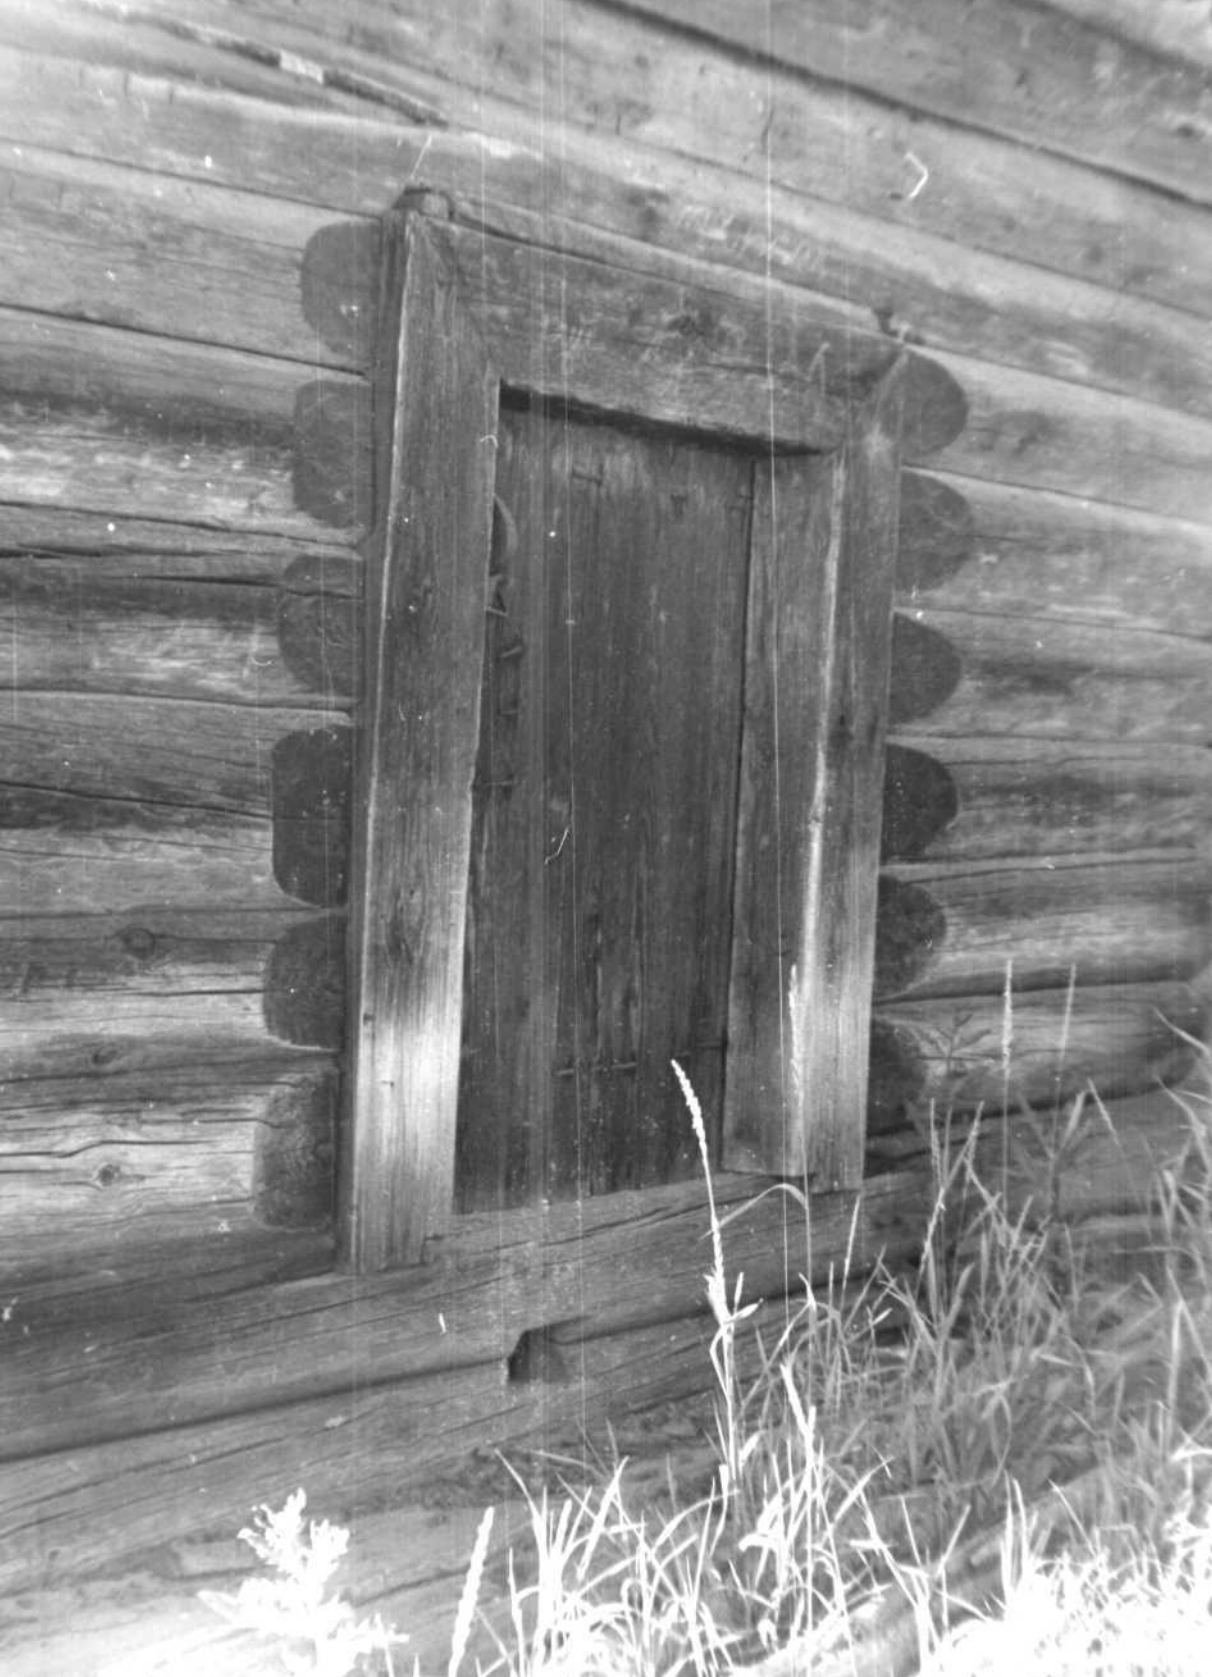
Б. Вологодская обл., Нюксенский р-н,
Уфтюгский с/с, д. Заречье.
Амбар Уланова М.Н. Гл. фасад: дверь.
Фото Гельфера С.В., 1989 г.

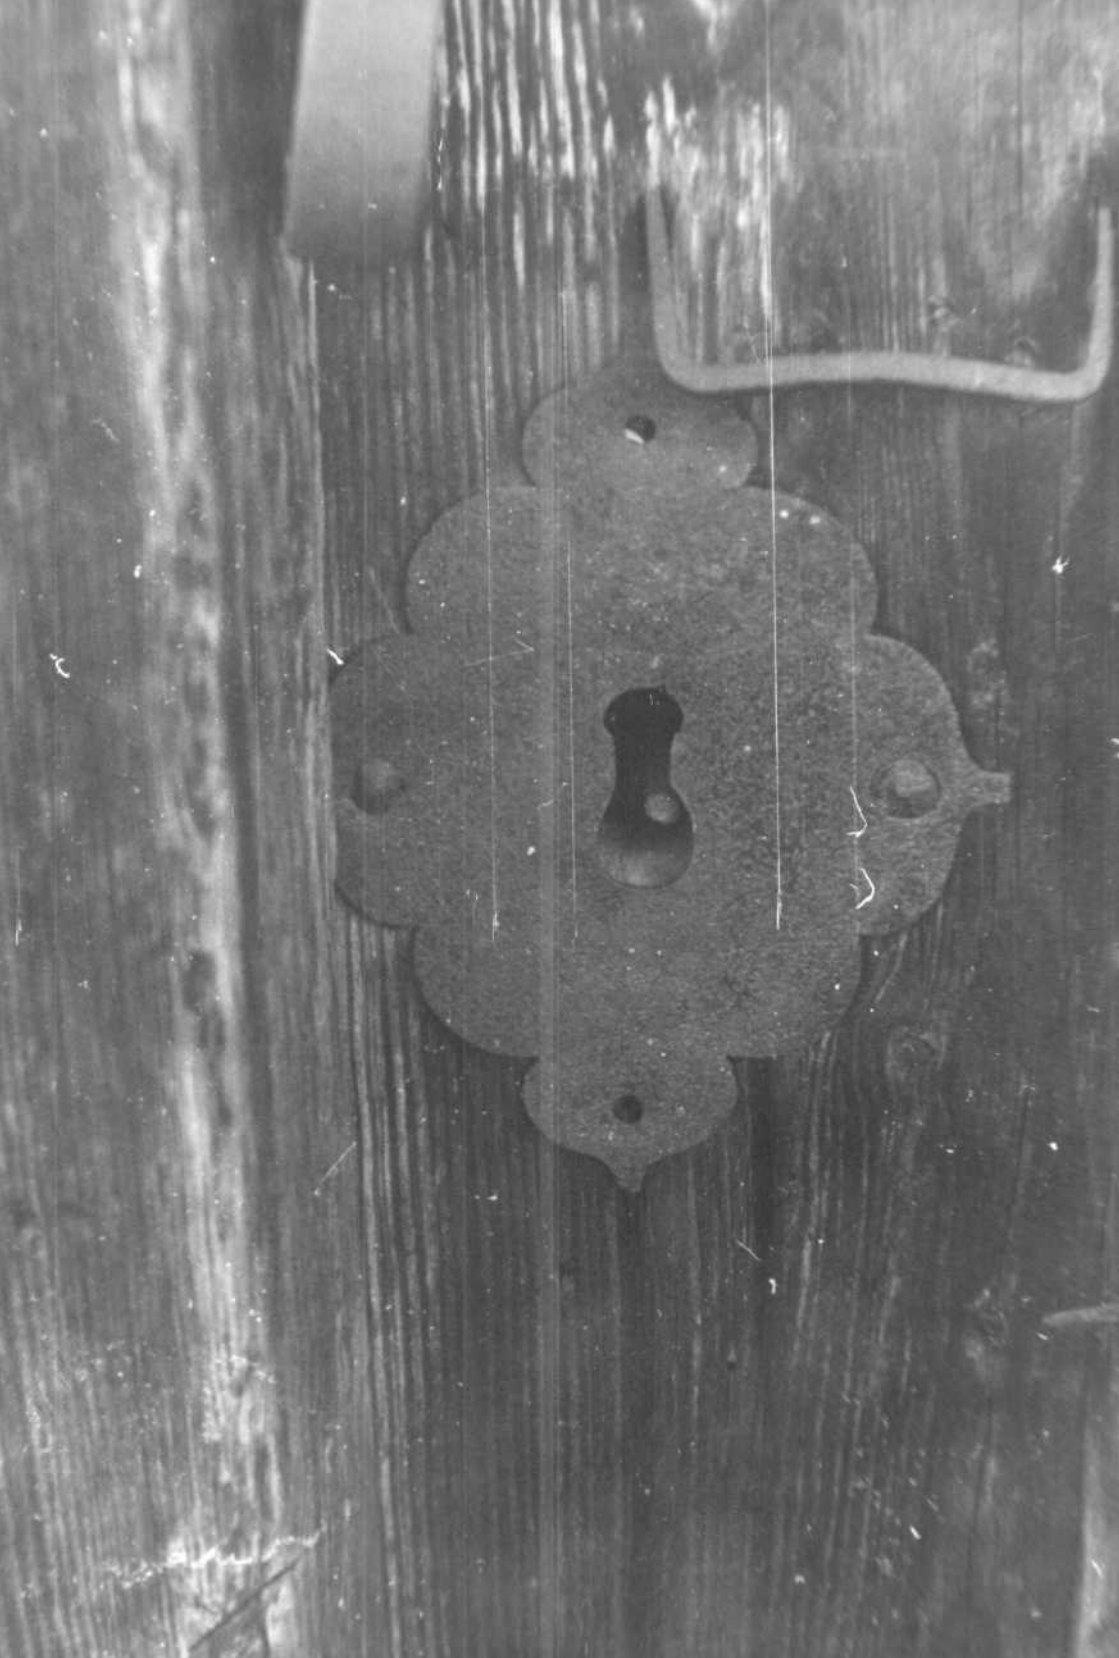
6. Вологодская обл., Нюксенский р-н,
Уфтюгский с/с, д. Заречье.
Амбар Уланова М.Н. Гл. фасад: личина
замка. Фото Гельфера С.В., 1989 г.

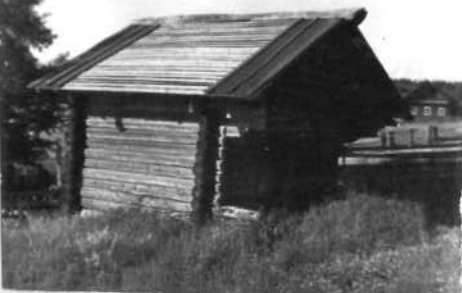
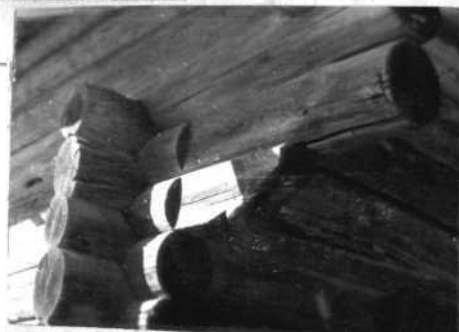
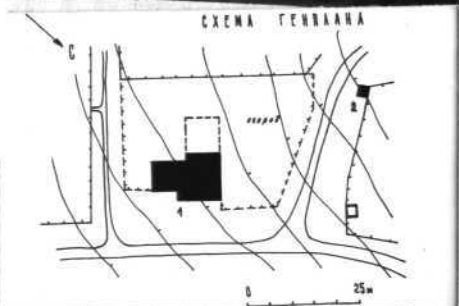
Амбар расположен к западу от главного дома усадьбы, через проулок. Небольшая бревенчатая постройка — четырехстенный сруб с залобником на главном южном фасаде, под двускатной самповой кровлей. Большие выносы залобника поддерживают посомы, обтесанные по бокам, а на конце затесанные в форме крюков. Косячатая дверь на главном фасаде по бокам окружена затёсами, поднята над землей. Перед ней был дощатый помост на выпусках бревен боковых стен. Стены амбара из бревен diam. 25–28 см рублены в остаток, кровля крыта тесом (сохранился шпатель олой). Курицы и потоки утрачены, но сохранился охлупень с порезкой на конце. Размеры амбара 3,8 на 3,8 м (в осях сруба).

Хороший пример крестьянской хоз. постройки кон. XIX в. — четырехстенного амбара с одним залобником; интересны качественно выполненные детали простого декора.
