## ПАМЯТНИКИ ИСТОРИИ И КУЛЬТУРЫ СССР

## ПАСПОРТ

I. НАИМЕНОВАНИЕ ПАМЯТНИКА Усадьба Лядова.

IV. АДРЕС (местонахождение) ПАМЯТНИКА Ивановская обл., г. Шумя, Театральная, 6  
 (АССР, край, область, район, автономная обл.)

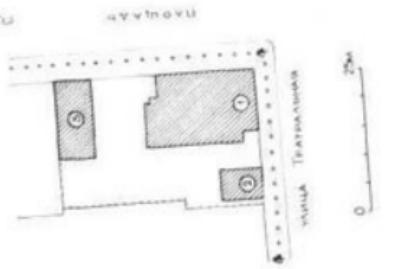
Фото или схематический план

Этапы строительства:  
1. Дома, сер. XIX в.  
2. Дома, сер. XIX в.  
3. Сады, XIX в.

Усадьба расположена на углу улиц, где выходит главный фронт её застройки и площади. На прямоугольном участке расположены главный дом и павильон/вход красной линии улицы/ и рубленый в обло "деревянный сарай", стоящий по задней/боковой/ границе территории. Павильон - кирпичное одноэтажное, пямоугольное в плане здание. Главный фасад с тремя ложными окнами завершён филюром и фронтоном. На боковом фасаде, выходящем во двор, входной проём, завершён металлическим зданием,ланжирован окном и ложным окном. Помещение павильона перекрыто коробовым сводом.
