ПАСПОРТ

I. НАИМЕНОВАНИЕ ПАМЯТНИКА Дом архимандрита Тихонова монастыря.

УЧЕТНАЯ КАРТОЧКА

I. НАИМЕНОВАНИЕ ПАМЯТНИКА Дом архимандрита в Тихоновом монастыре

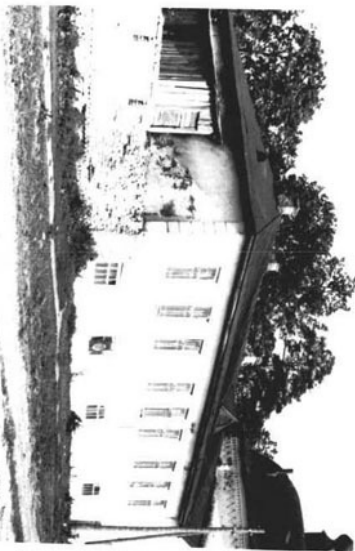
Фото или схематический план

Дом архимандрита расположен в центральной части Тихонова монастыря, ориентирован на запад главным фасадом. Вплотную примыкает с юга к Преображенской ц., с севера - ограде монастыря.

Представляет собой вытянутый в длину двухэтажный объем раз. 23,45x7,5м, крытый двускатной железной кровлей. Здание выполнено из красного кирпича, оштукатурено и побелено. Внутри стены выкрашены масляной краской. Полы в здании деревянные.

Внутренняя часть разделена перегородками на 4 отсека, центральным из которых - жилая комната.
