ПАСПОРТ

I. НАИМЕНОВАНИЕ ПАМЯТНИКА Преображенская церковь, с оградами

IV. АДРЕС (местонахождение) ПАМЯТНИКА Ивановская обл., Родниковский р-н,

МИНИСТЕРСТВО КУЛЬТУРЫ СССР ● ПАМЯТНИКИ ИСТОРИИ И КУЛЬТУРЫ СССР (недвижимые) 8.4.1.17.12
 СОЮЗНАЯ РЕСПУБЛИКА РСФСР Минист. культуры, Госинспекц. по охр. пам.
 Адрес Ивановская обл. Родниковский р-н, с. Горкино (индекс)
 (АССР, край, область; район, автономная обл.; национальный округ; населенный пункт)

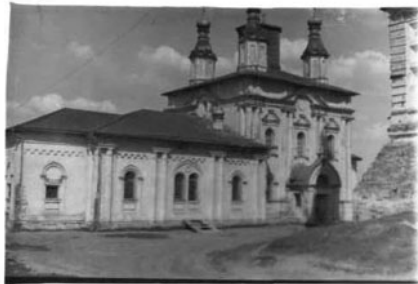
Фото или схематический план

Здание церкви кирпичное, побеленное, на валунном фундаменте. Трёхчатная композиция состоит из храма, трапезной и колокольни. Основной объём храма — двухсветный квадратный в плане четверик, перекрыт сомкнутым сильно востроенным сводом восьмигранным барабаном на нем. Углы четверика обработаны лапатками. Здание имеет развитой цоколь с поребриком. Окна и порталы обрамлены плоскими рамочными наличниками с крутым треугольным фронтом. В интерьере церкви следы масляной живописи, позднего периода.
