## ПАСПОРТ

I. НАИМЕНОВАНИЕ ПАМЯТНИКА дом СиктонензII. ТИПОЛОГИЧЕСКАЯ  
ПРИНАДЛЕЖНОСТЬ

Дом Синтонена  
Республика Карелия,  
г.Сортавала,  
пл.Кирова, 11

г.Сортавала  
 Карельская АССР  
 дом Сийтонена  
 (административное здание)  
 1907 год

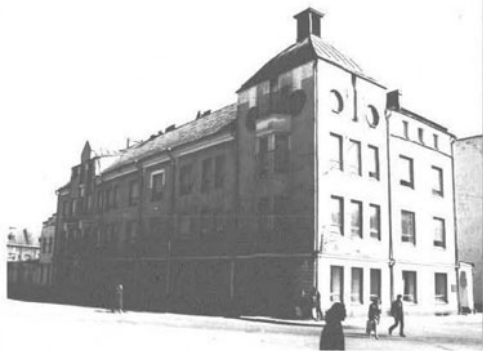
Фото или схематический план

Здание занимает угловое положение в планировочной структуре улиц, выходя одним фасадом на площадь Кирова, другим на красную линию площади Маяковского. Это трехэтажный Г-образный в плане объем с мансардой, крытый на два ската. Фасады имеют асимметричную композицию и состоят из угловой трехэтажной части под высоким сводом и примыкающих к ней более низких, также трехэтажных частей. Здание имеет развитую пластику фасадов с трехгранными эркерами, выступающими объемами 4-ех лестниц. Планировка помещений преимущественно коридорная с сохранением аперилладных связей. Декор фасадов сдержанный. Автор постройки — П. Устинов. Здание — характерный пример постройки в стиле модерн. Возведено из кирпича, отделано, цоколь гранитный. Габариты в плане — 14,5х37м, 6,5х32м.
