П А С П О Р Т

НАИМЕНОВАНИЕ ПАМЯТНИКА Поместье Слюца и Лавра

конец XIX в.IV. АДРЕС (местонахождение) ПАМЯТНИКА Архангельская обл., Вельский р-н.Поместье с/о, с.Цезем (автобус Вельск-Цезем — 25 км).

Церковь Фрела и Лавра

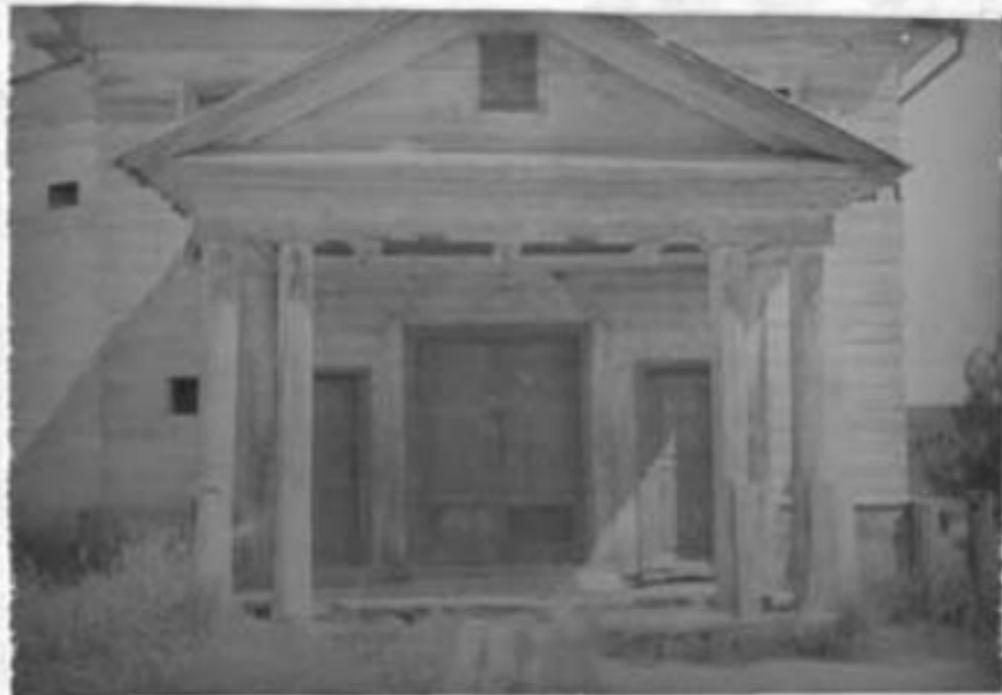
Краткое описание

Церковь относится к типу деревянных клетских культовых построек, рубленая "в обле" из брёвен д = 25-30 см и обшита тёсом. Высокий подклет опирается на фундамент из валунов.

Несмотря на значительные перестройки, представляет значительное по своей композиции и декору сооружение, заслуживающее внимания при изучении деревянного зодчества района.

Размеры в плане: длина - 41,50 м
ширина - 10,40 м
