## П А С П О Р Т

I. НАИМЕНОВАНИЕ ПАМЯТНИКА Мельница. Комплекс.

III. ДАТИРОВКА ПАМЯТНИКА (или дата исторического события, с которым связано возникновение памятника - для памятников истории) 1916 г.

IV. АДРЕС (местонахождение) ПАМЯТНИКА Алтайский край,  
(АССР, край, область, автоном.обл.,  
г. Камень-на-Оби, ул. Кашикова, 27-а  
национальный округ, населенный пункт; пути подъезда)

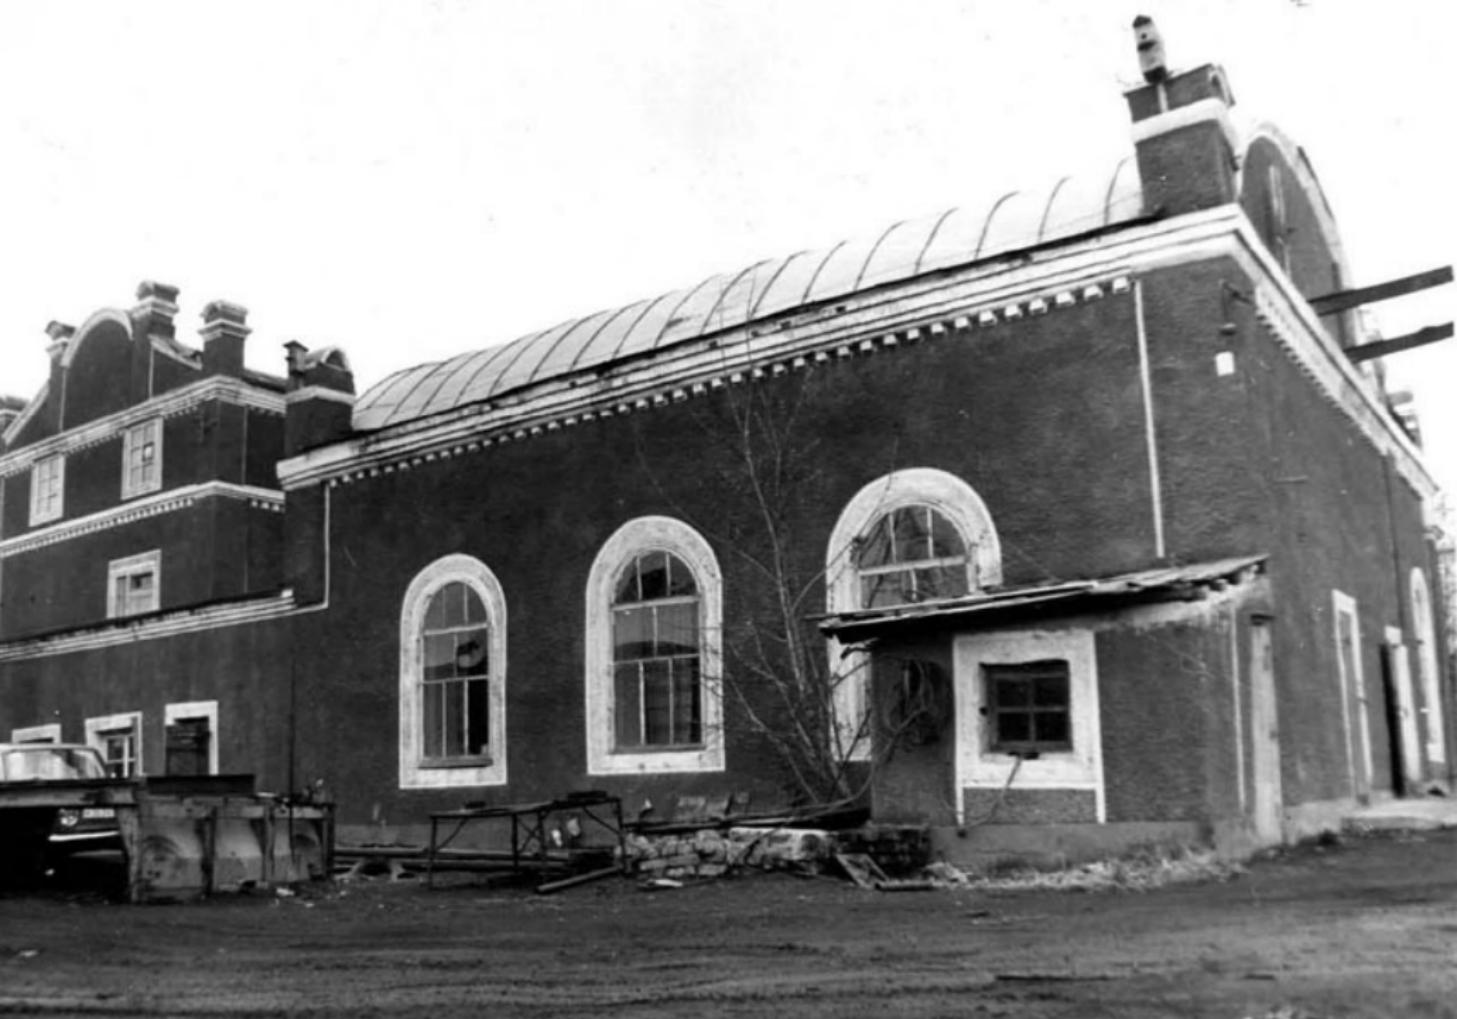
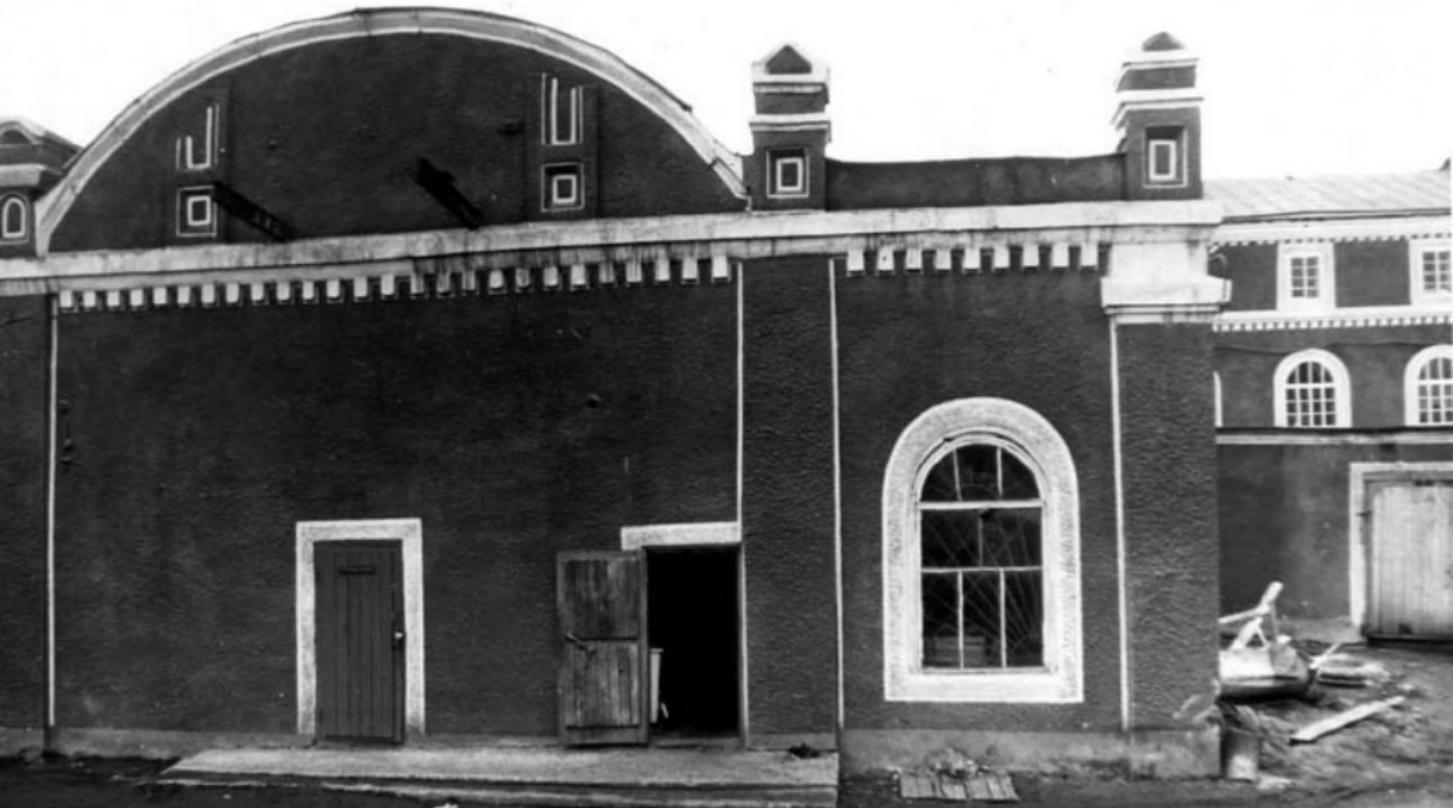
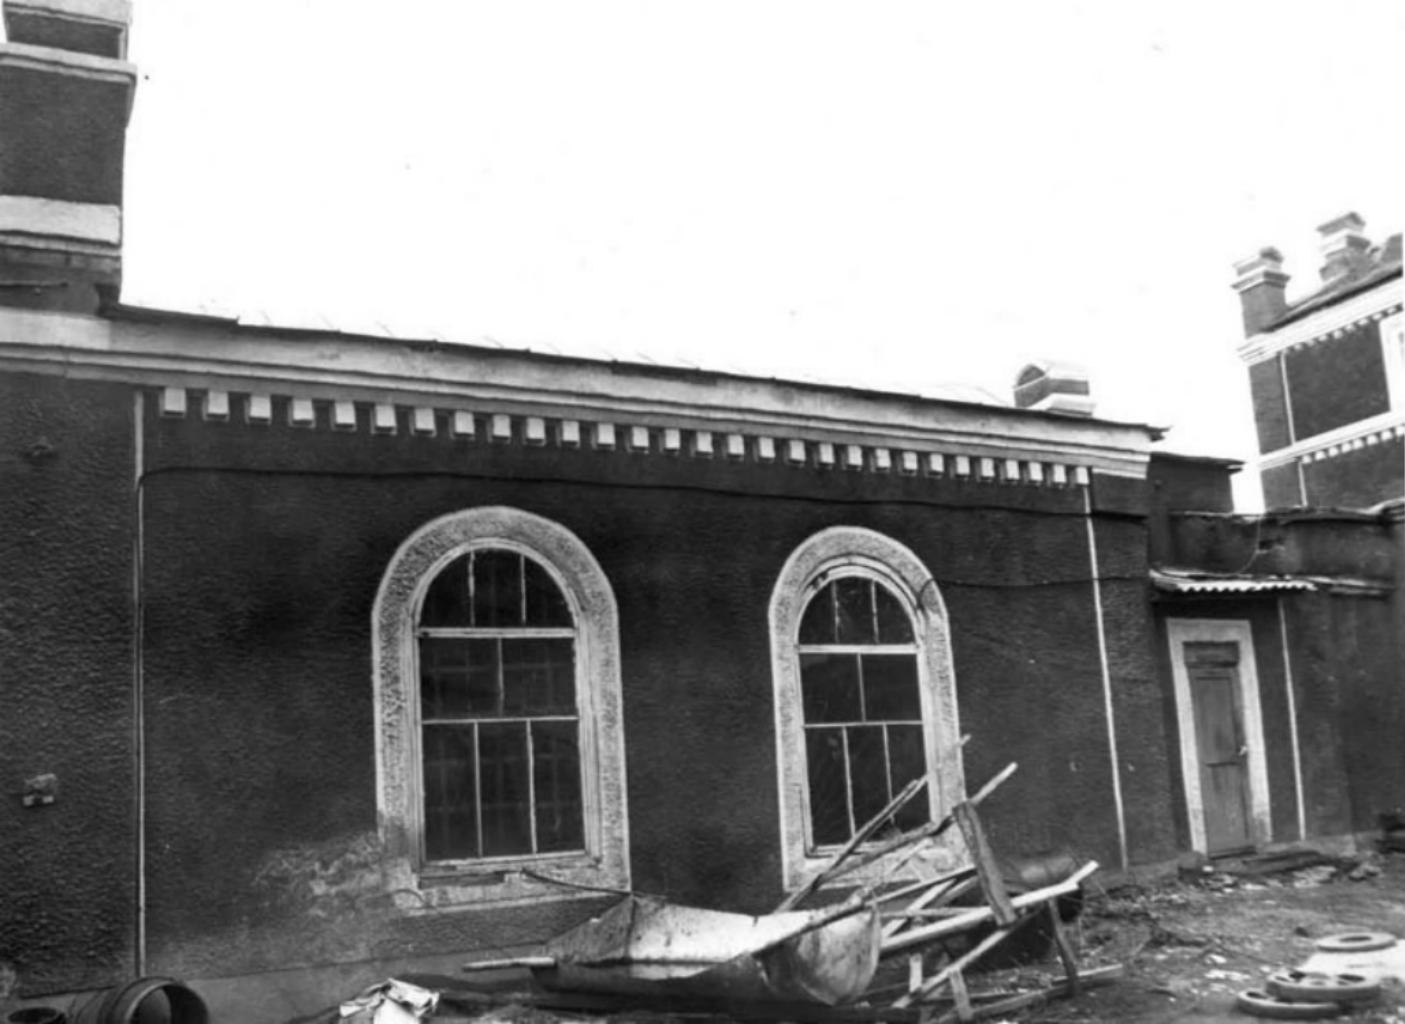
Расположено в исторической части города близ берега р. Обь, в глубине двора по улице Кашкова. Одноэтажное, кирпичное на бутовом фундаменте, с цилиндрической крышей с кестяным покрытием; в плане состоит из прямоугольных объемов, расположенных уступами.

Вертикальное членение здания подчеркнуто цокольным поясом и линией карниза с полкарнизными зубчиками, горизонтальное - лопатками. Над линией карниза парапетные тумбы, отмеченные прямоугольными филенками и лучковыми навершиями. Оконные проемы полуциркульные, дверные - прямоугольные.

Симметрия северного фасада подчеркнута тремя оконными проемами на гладкой поверхности стены. Асимметричная композиция западного фасада с разновеликими дверными проемами и оконным проемом в южном углу здания завершается лучковым фронтоном с двумя обработанными прямоугольными филенками выступами в тимпане. Южный фасад с двумя оконными проемами в восточном углу в месте расположения входа раскрепован. В восточной части здания - просторный зал.

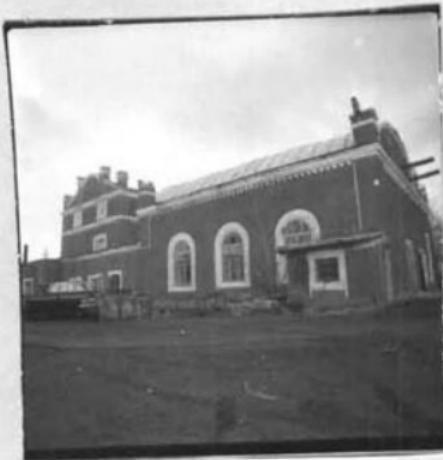
Фото или схематический план

Одноэтажное, кирпичное на бутовом фундаменте здание с цилиндрической крышей здание. В плане состоит из прямоугольных объёмов, расположенных уступами.

Оконные проёмы полуциркульные, дверные - прямоугольные. Симметрия северного фасада подчеркнута тремя оконными проёмами на глади стены. Асимметричная композиция западного фасада завершена лучковым фронтоном. Южный фасад с двумя оконными проёмы в восточном углу раскрепованы.
