ПАСПОРТ

I. НАИМЕНОВАНИЕ ПАМЯТНИКА здание кухни Иоанно-Предтеченского монастыря

IV. АДРЕС (местонахождение) ПАМЯТНИКА г. Астрахань, ул. Курская, д. 9/1

УЧЕТНАЯ КАРТОЧКА

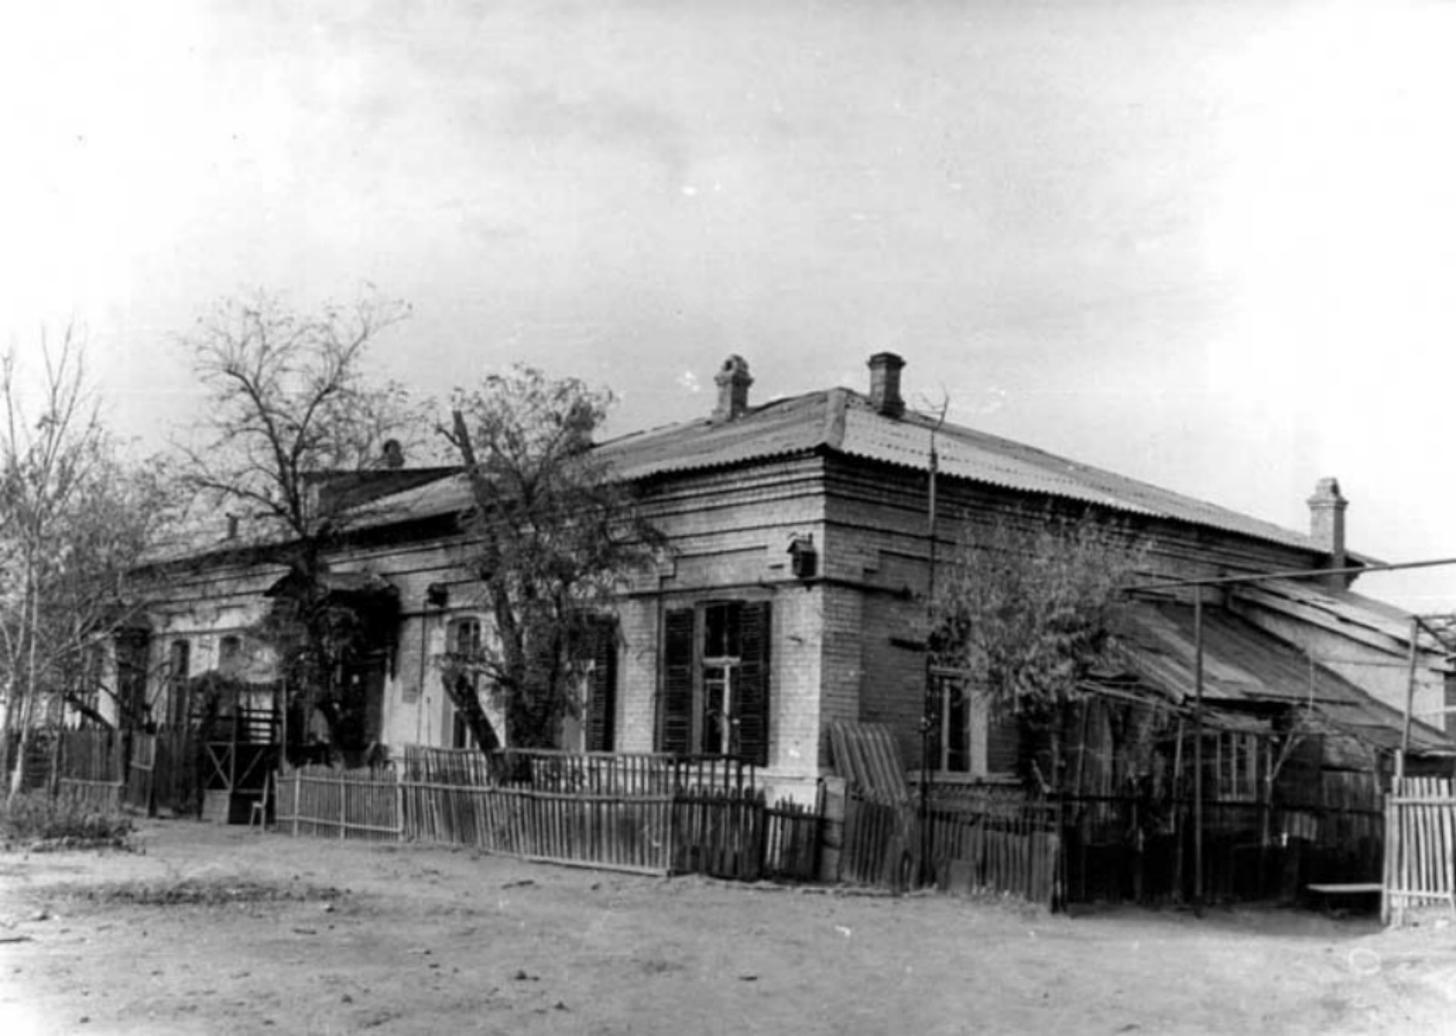
Корпус кухни сооружен вплотную к восточной стене корпуса камен, по одной оси с м.ж. Кирпичное одноэтажное здание кухни представляет собой длинный вытянутый по линии запад-восток прямоугольный в плане объект, приблизительно в середине, разделенный капитальной стеной на две секции.

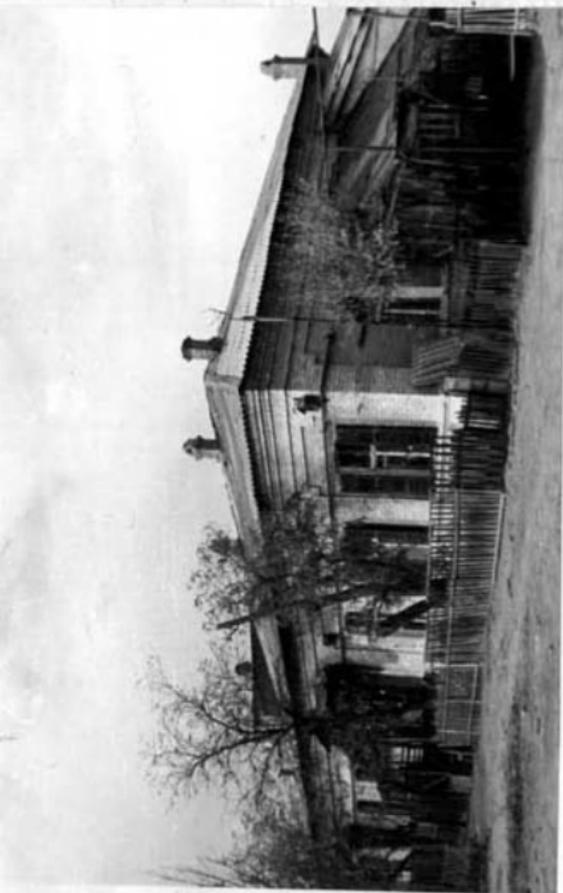
Фото или схематический план

Кирпичное одноэтажное здание кухонь, вытянутое по линии запад-восток, прямоугольное в плане, является важным элементом комплекса бывшего Иоанно-Предтеченского монастыря и служит примером монастырской служебной постройки второй половины XIX века.
