МИНИСТЕРСТВО КУЛЬТУРЫ СССР ● ПАМЯТНИКИ ИСТОРИИ И КУЛЬТУРЫ СССР (недвижимые) \_\_\_\_\_  
 СОЮЗНАЯ РЕСПУБЛИКА РСФСР, МК. Госинспекция по охр. пам. ист. и культ. \_\_\_\_\_  
 Адрес: Ивановская обл. Ильинский р-н, с. Ильинское-Хованское, ул. Кооперативная, 5.  
(АССР, край, область; район, автономная обл., национальный округ; населенный пункт)

### УЧЕТНАЯ КАРТОЧКА Жилой дом с лавкой

Дата составления карточки  
18 марта 1970 г.

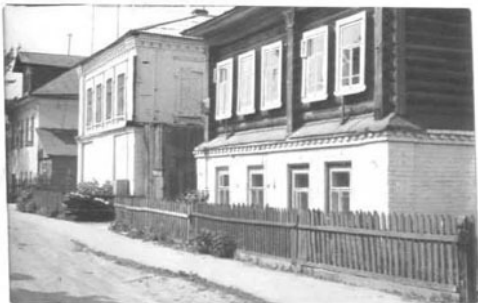
Фото или схематический план

Здание двухэтажное, кирпичное, нештукатуренное, в настоящее время побелено. Размер кирпича 23,5x11,7,5см. Система перевязки полукрестовая, связующий материал цементный раствор, швы обработаны по типу валик. В первом этаже размещалась лавка и подсобные помещения, второй этаж жилой. Планировка дома; в связи с новым функциональным назначением частично изменена, схема ее, в основном, традиционна для домов этого типа. Перекрытия плоские (помещение лавки не обследовалось). Убранство интерьера утрачено. Часть световых проемов заложена, а вместо них пробиты новые. Архитектурное убранство фасада дома не традиционно для села. Моделировка деталей грубая, набор их является грубой стилизацией под различные архитектурные стили: наличники с ушами "сосульки и сухарики", в карнизах ризалит и т.д.
