## ПАСПОРТ

I. НАИМЕНОВАНИЕ ПАМЯТНИКА Колокольня Воскресенской церкви

IV. АДРЕС (местонахождение) ПАМЯТНИКА Ивановская обл., Пучехский р-н, село Листье.  
(АССР, край, область, район, автономная обл.)

Колоколья Воскресенской церкви.

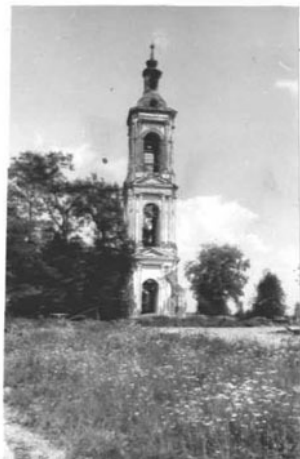
Фото или схематический план

Кирпичная трехъярусная колокольня расположена на северо-западном конце села, неподалеку от здания теплой Воскресенской церкви. Существовавший к востоку от колокольни и примыкавший к ней объем летнего Воскресенского храма полностью разрушен. Высокий строений объем колокольни завершен небольшим глухим четвериком и фигурной главкой. Объемы трех основных ярусов сооружения также четвериковые. Их прорезанные высокими арочными проемами грани обработаны портиками четчетвертных колонн, спаренными на углах двух нижних четвериков. Портики двух нижних ярусов завершены треугольными фронтонами. В профилировку карнизов и фронтонов введены ленты сухариков. В целом фасадный декор колокольни несколько суховатый в деталях выдержан в формах провинциального классицизма нач. XIX в. и хорошо соотнесен с пропорциями довольно своеобразно скомпонованного объема. Вертикаль колокольни играет большую роль в архитектурной композиции села. I ярус колокольни перекрыт крестовым сводом, III-сомкнутым прорезанным 4 люкарнами. Размер кирпича - 28x13x8. Стены оштукатурены и побелены.
