ПАСПОРТ

I. НАИМЕНОВАНИЕ ПАМЯТНИКА Троицкий собор

г. Кяхта

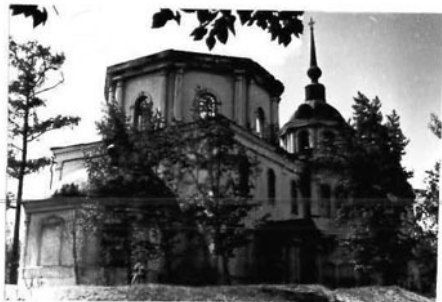
Фото или схематический план

Крупная каменная церковь начала ХХ в. построенная в традициях классицизма, но с объемным решением более характерным для эпохи барокко. Отличается развитыми приделами, которые являются важными художественными элементами архитектурной композиции.

Стены собора сложены из кирпича, оштукатурены и побелены. Монументальная постройка с массивным храмом, приделами и колокольней. Его ядро — двухсветный четверик храма с широким световым восьмериком под полусферой. С западной стороны обширная двухэтажная трапезная, вместившая в себя боковые приделы. Колокольня типа двухъярусный восьмерик на высоком четверике, увенчана шпилем.

В плане — продольная осевая композиция.

Фасадный декор решен в формах классицизма. Центричную композицию подчеркивают крупные фронтоны приделов.

В интерьере трапезная и приделы перекрыты единым коробовым сводом, апсиды — конхой.
