П А С П О Р Т

I. НАИМЕНОВАНИЕ ПАМЯТНИКА Храмовый комплекс. Церковный склад

IV. АДРЕС (местонахождение) ПАМЯТНИКА Алтайский край, г. Камень-на-Оби,
(АССР, край, область, автономия, ОБЛ.)

ул. В.И.Ленина, 4.

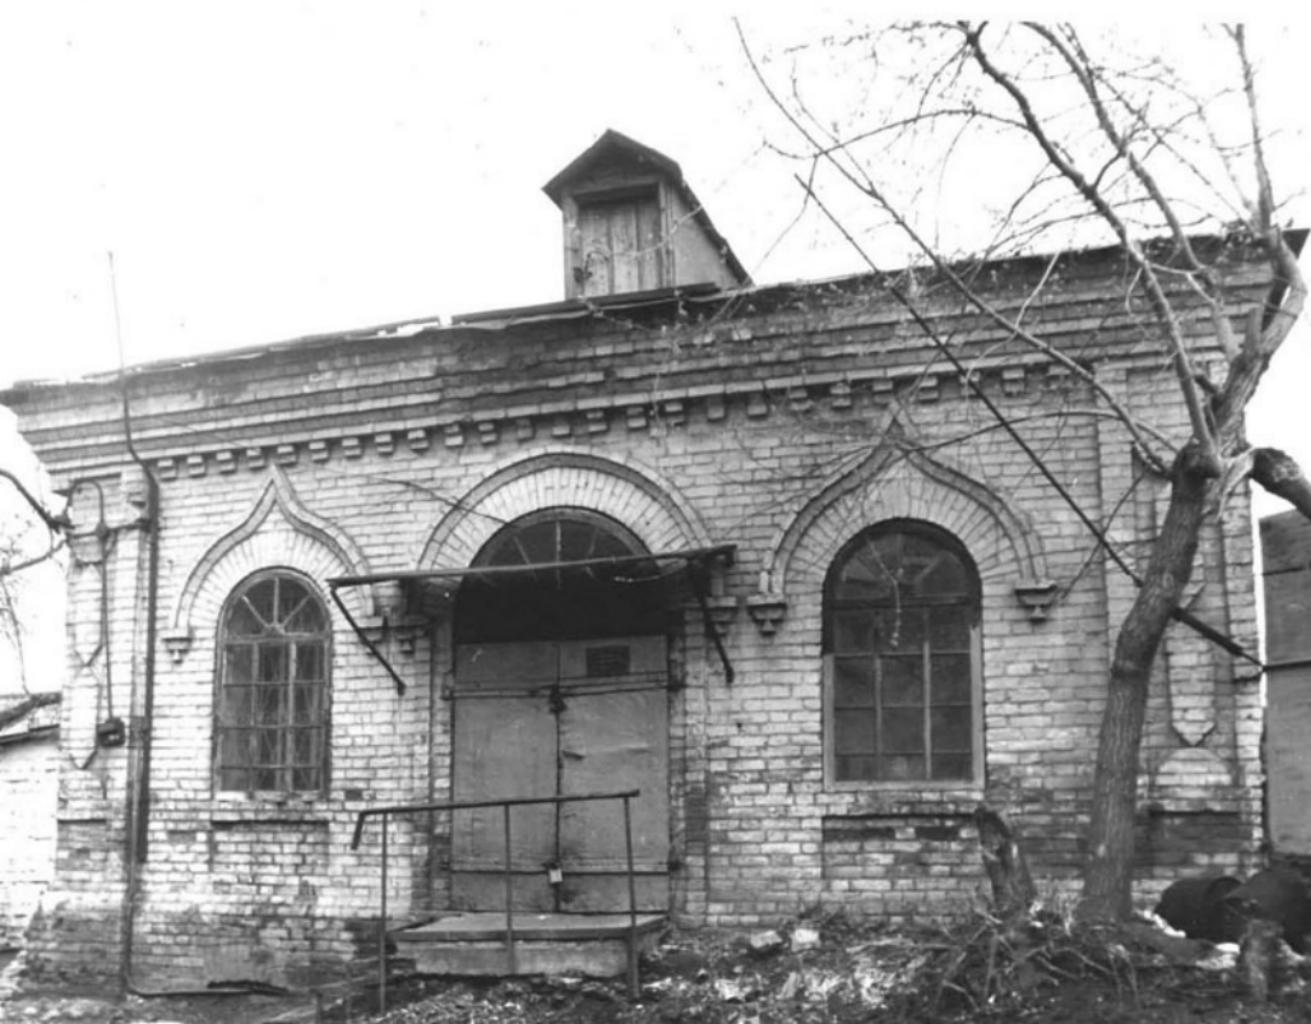
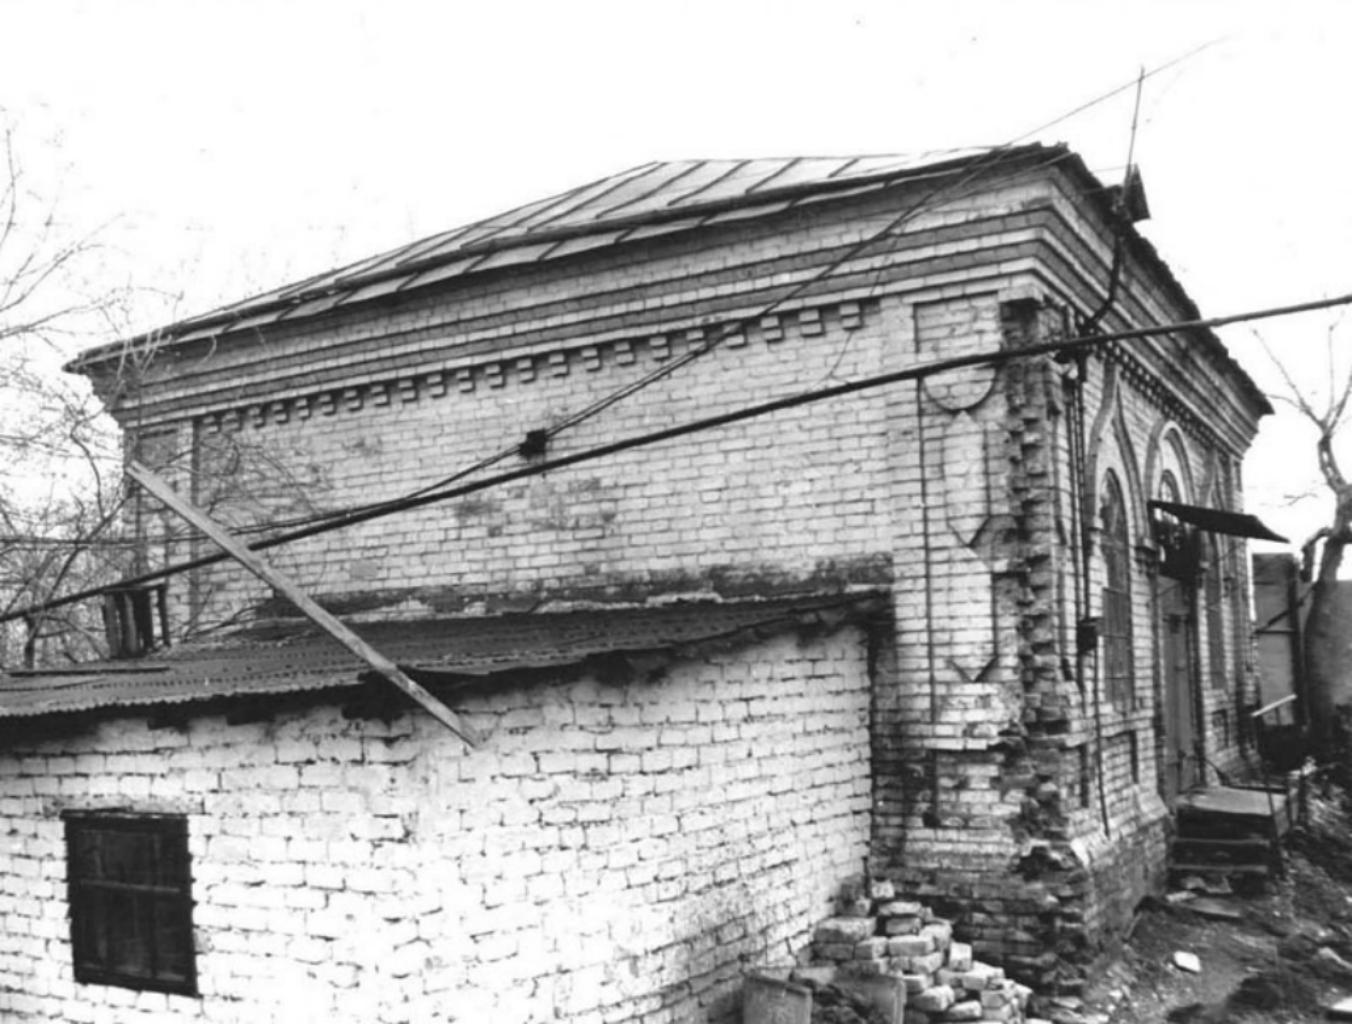
луциркульным окном. Оконные и дверной проемы обработаны архивольтами с импостами и щипцовыми завершениями. Центральная ось отмечена прямоугольным слуховым окном. Между рамами сохранились решетки.

Южный и западный фасады глухие с деталями декора, аналогичными главному фасаду. На восточном фасаде вход в полуподвал.

В основе планировки интерьера в каждом этаже – большой зал, в подвале – с двумя опорными столбами в центре.

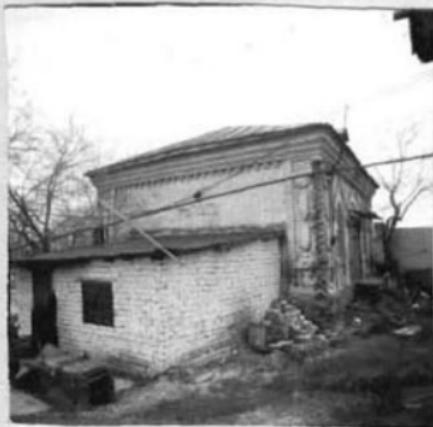
Фото или схематический план

Одноэтажное с подуподвалом кирпичное, прямоугольное в плане здание расположено в южной части храмового комплекса.

Симметричная композиция северного фасада, нарушающаяся слегка сдвинутым к западу входом, отмечена двумя осями оконных проемов: лучковых - в цокольном, арочных - в основном этаже.

Дверной проём двустворчатый с полукруглым окном в верхней части. Проёмы обработаны архивольтами с импостами и щипцовыми завершениями.

Восточный из западный фасады глухие с деталями декора, аналогичными главному фасаду.
