ПАСПОРТ

I. НАИМЕНОВАНИЕ ПАМЯТНИКА

Амбар зерновойII. ТИПОЛОГИЧЕСКАЯ
ПРИНАДЛЕЖНОСТЬ

ВОЛОГДАСКАЯ ОБЛАСТЬ
НЮКСЕНСКИЙ РАЙОН
БРУСЕНСКИЙ С/С
с БРУСЕНЕЦ
АМБАР ЗЕРНОВОЙ,
кон. XIX в.

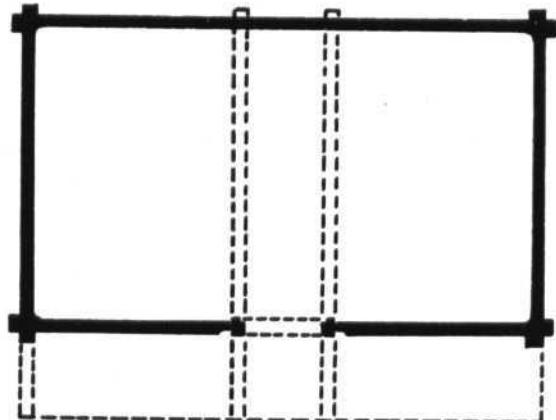
1 ЭТАЖ

Амбар расположен в средней части деревни, у подошвы холма, на котором стоит церковный комплекс (см.паспорта), на задах усадеб и выходит на край зернового поля; его главный фасад обращен на запад. Большая бревенчатая постройка под двускатной самцовской кровлей, с большим выносом залобника на переднем фасаде и небольшим, чуть смещенным от оси стены залобником на заднем фасаде. Оба залобника помещаются под свесами скатов кровли. Передний залобник вынесен на консолях, по бокам поддержанных небольшими, вытесанными по выкрутке консолями (фото 4). В средней части вынос залобника поддерживает выпущенные наружу балки перекрытия (фото 2). Дверь на переднем фасаде имеет массивную окосячку и по бокам обрамлена затесами на бревнах (фото 5). Досчатое щитовое полотно двери скреплено железными полосами, а замочная скважина защищена фигурно высеченной железной накладкой (фото 6). У низа левого косыка выпилен лаз для кошки (фото 7). Стены из бревен диам.22-25 см рублены с остатком, кровля лиферная по старому тёсу, уложенному по частым слагам. Размеры амбара 8,12 на 5,9 м.

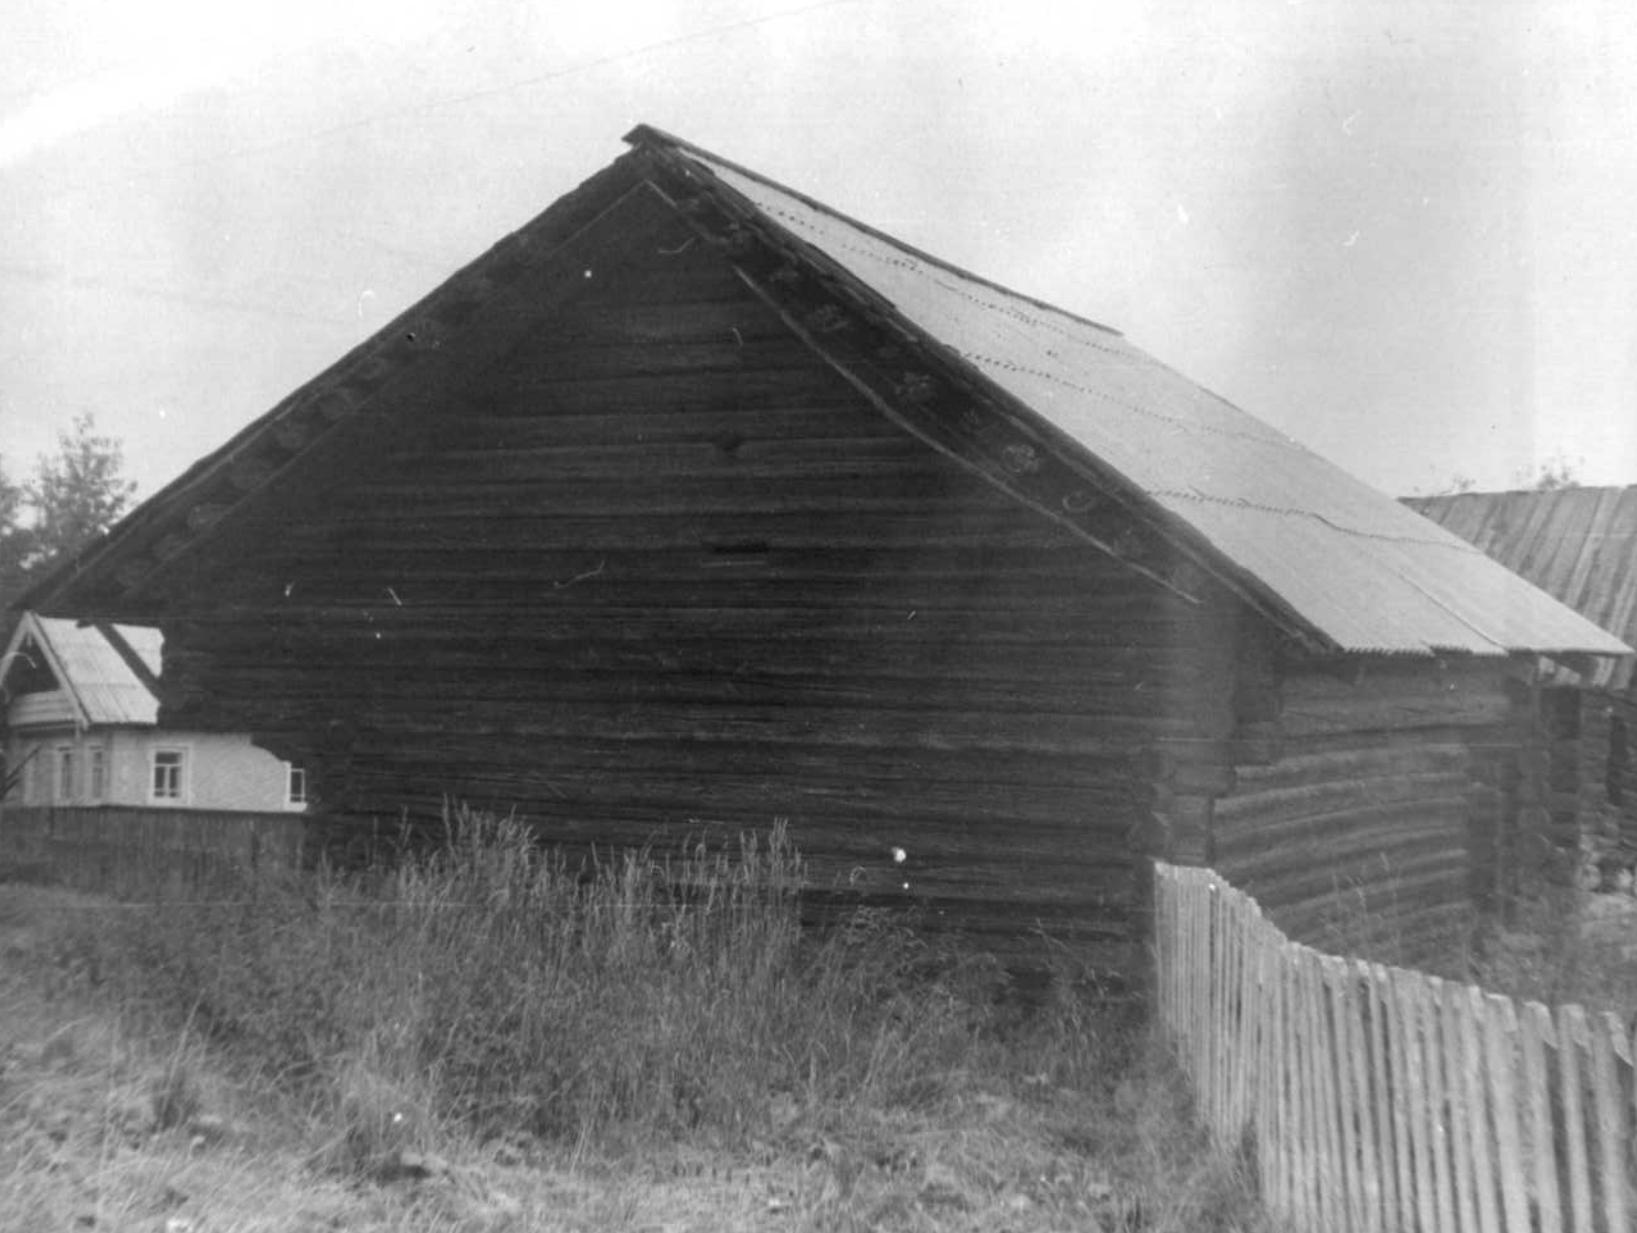
1. Вологодская обл., Нюксенский р-н,
Брусенский с/с, с. Брусенец. Амбар зерно-
вой, кон. XIX в. Общий вид с юга.

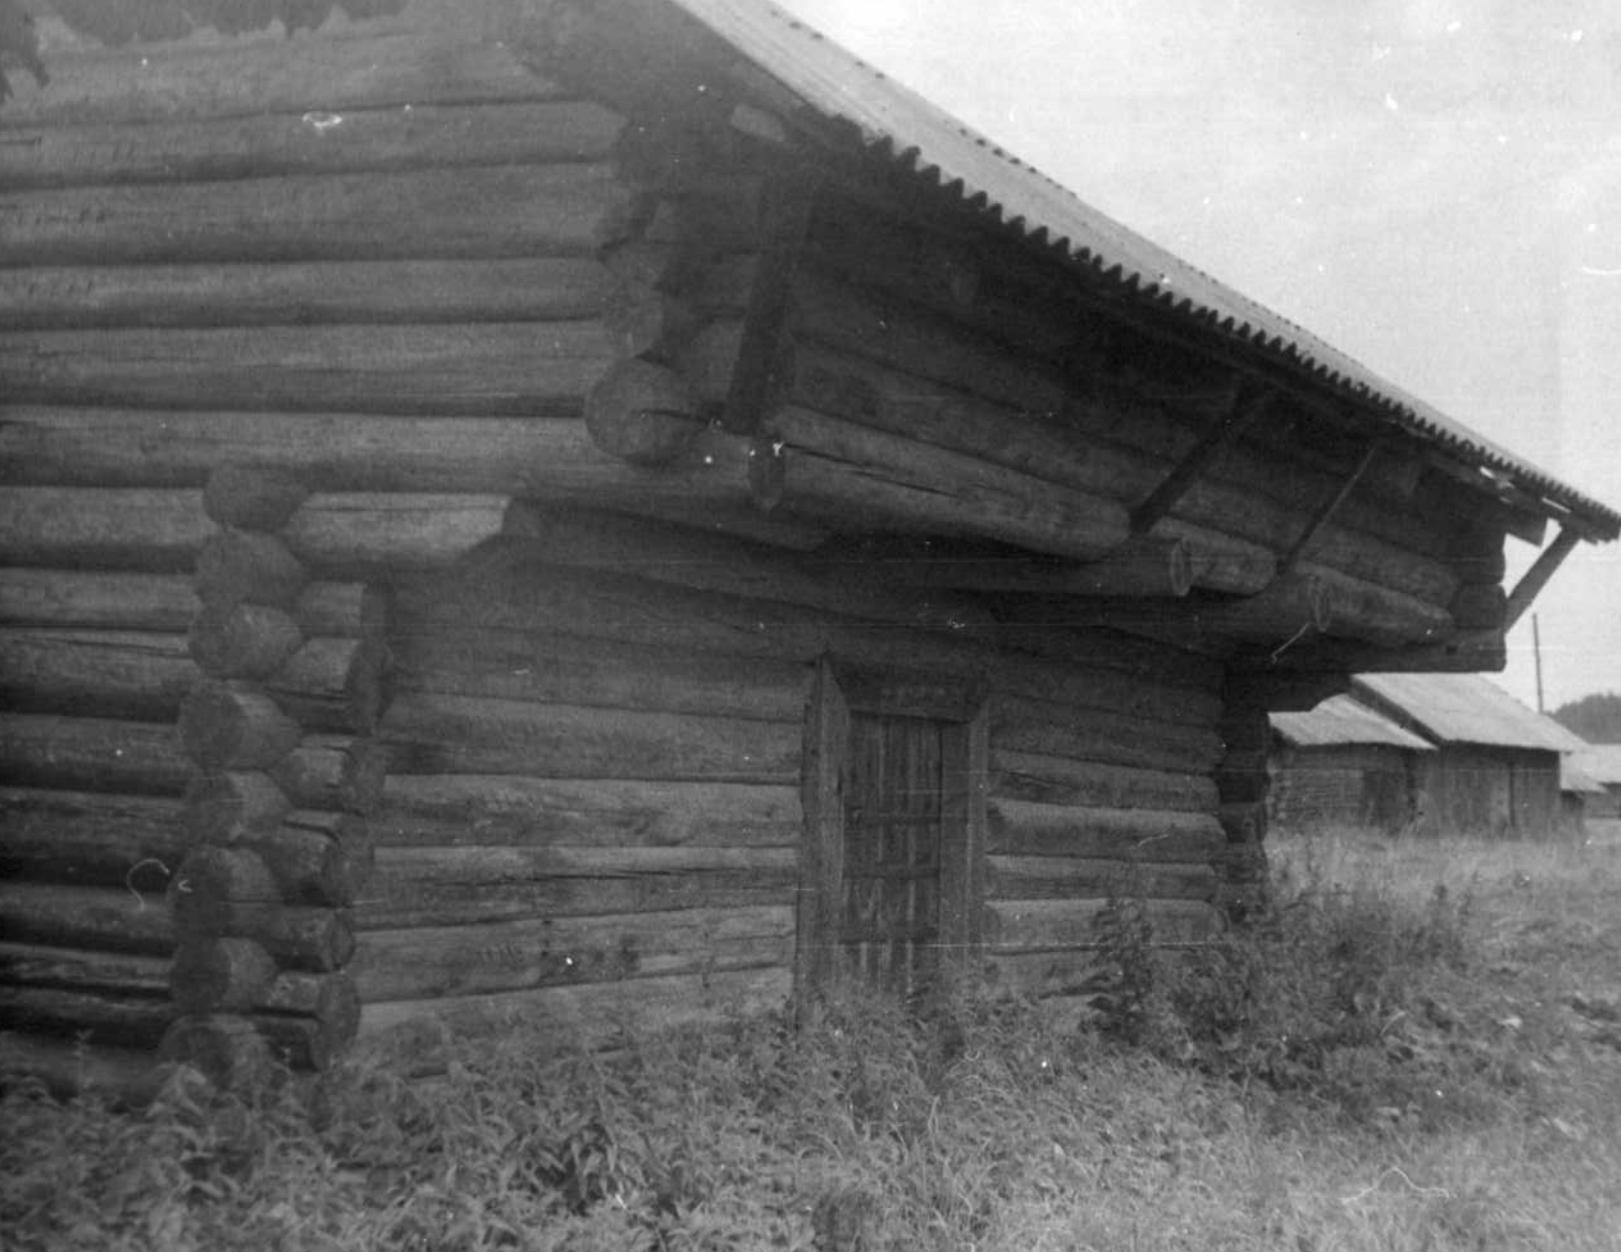
2. Вологодская обл., Нюксенский р-н,
Уфтугский с/с, д. Брусенец. Амбар зерновой,
кон. XIX в. Главный (западный) фасад.
Фото Гельфера С.В., 1989 г.

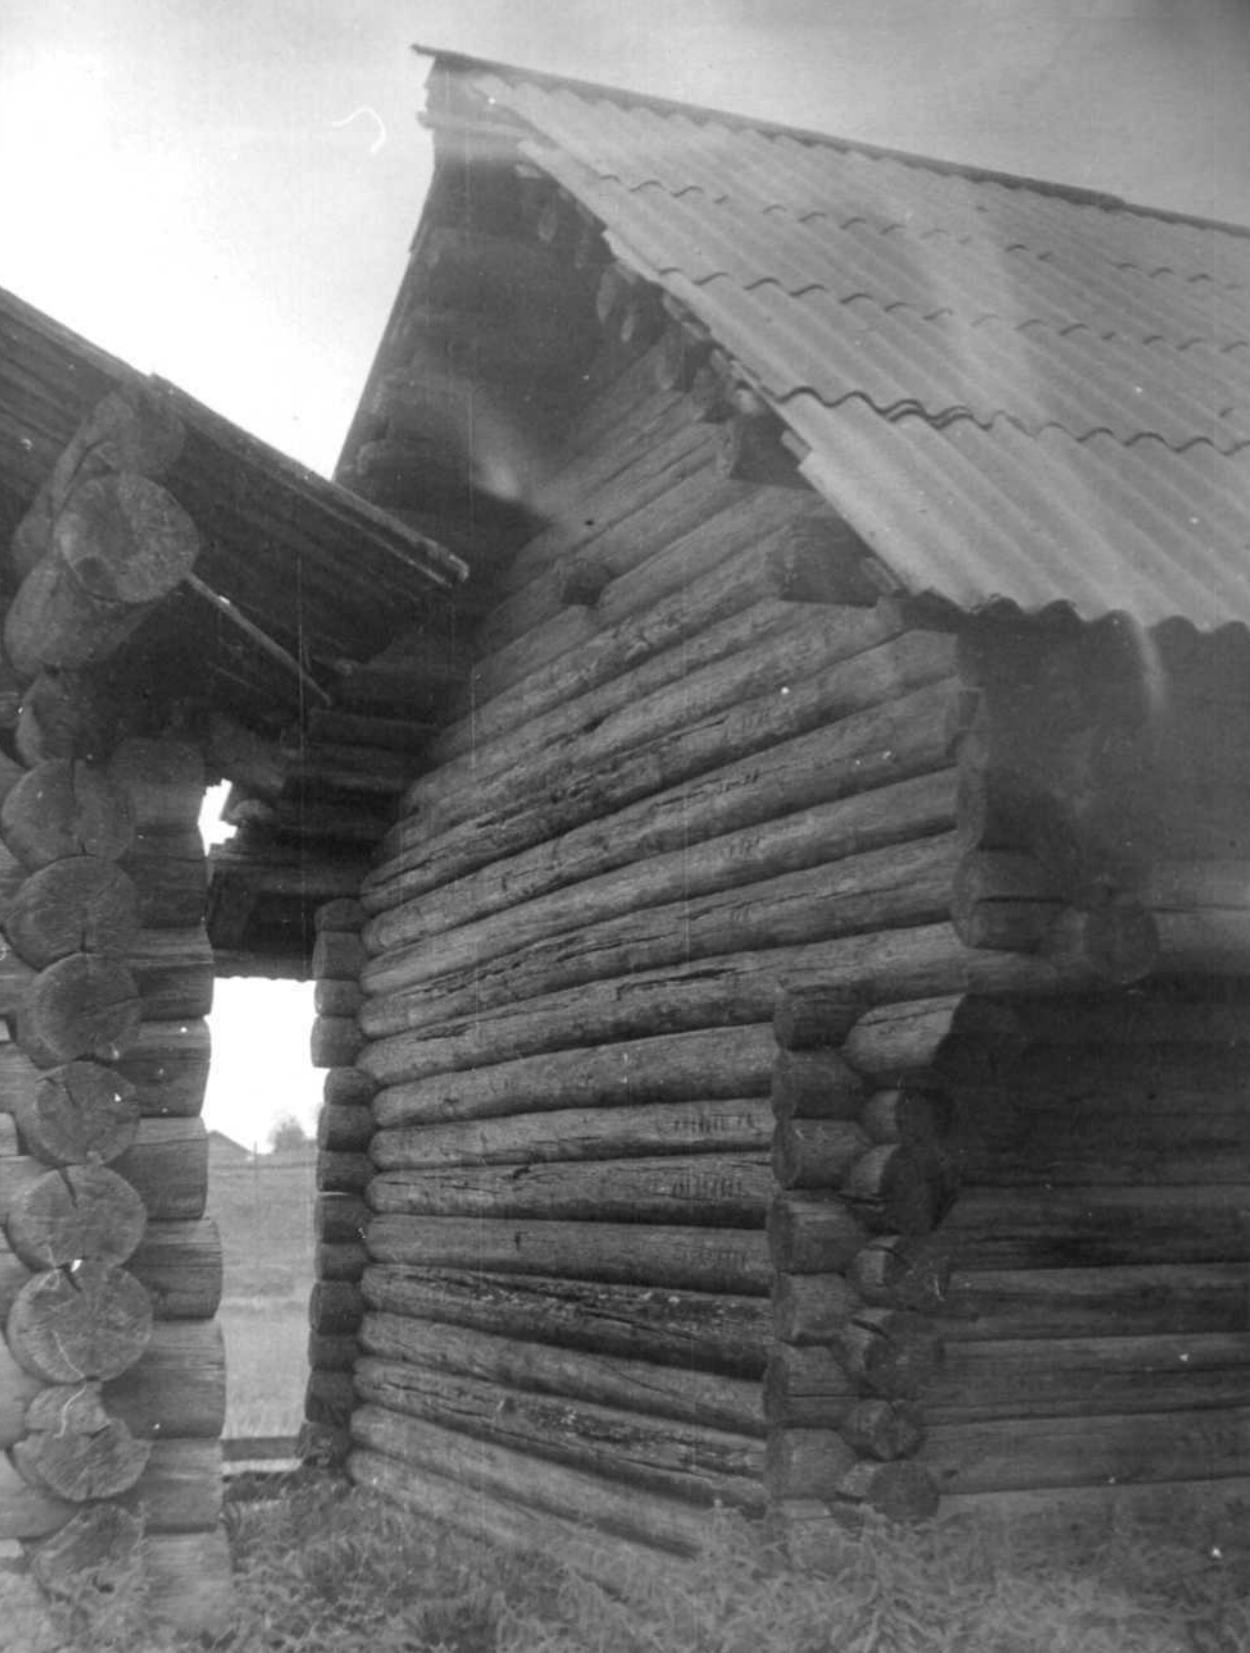
Боковой (северный) фасад.

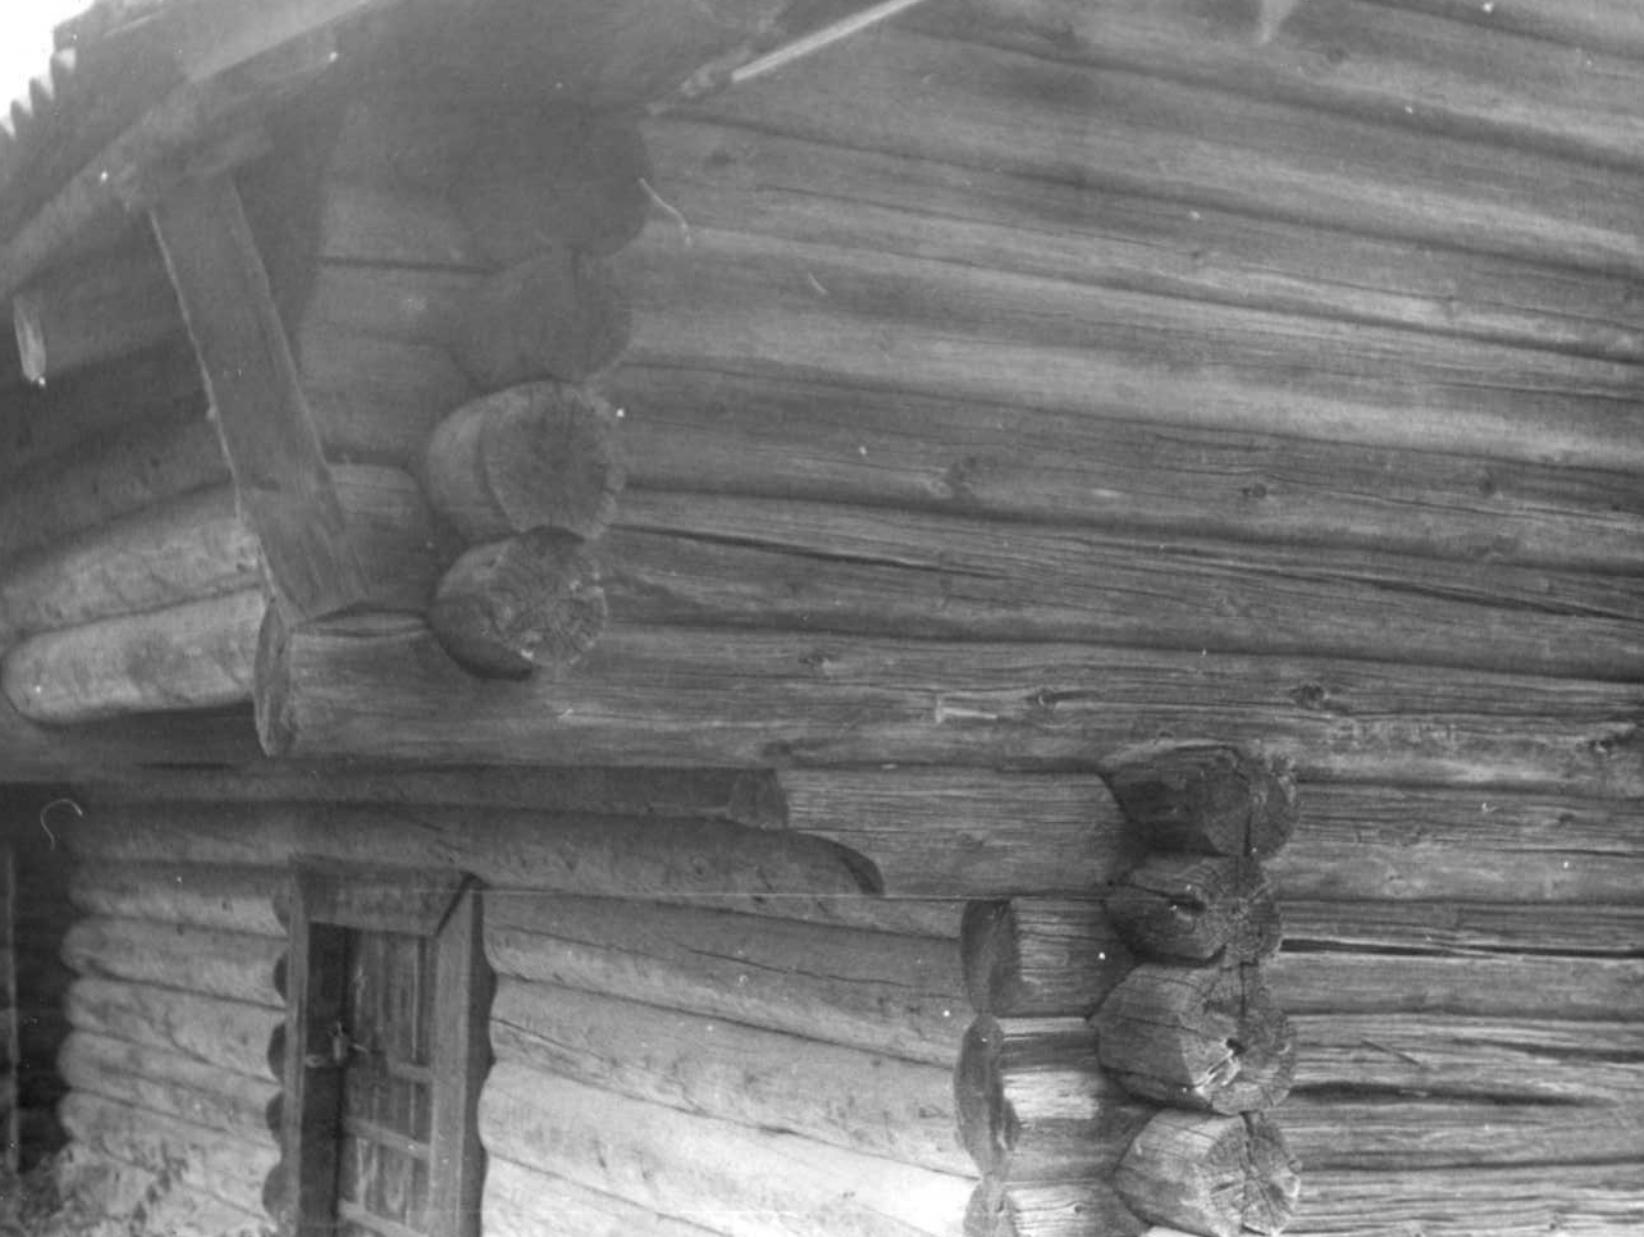
4. Вологодска я обл., Нюксенский р-н,
Брусенский с/с, с. Брусенец.
Амбар зерновой, кон. XIX в.
Главный фасад: залобник.

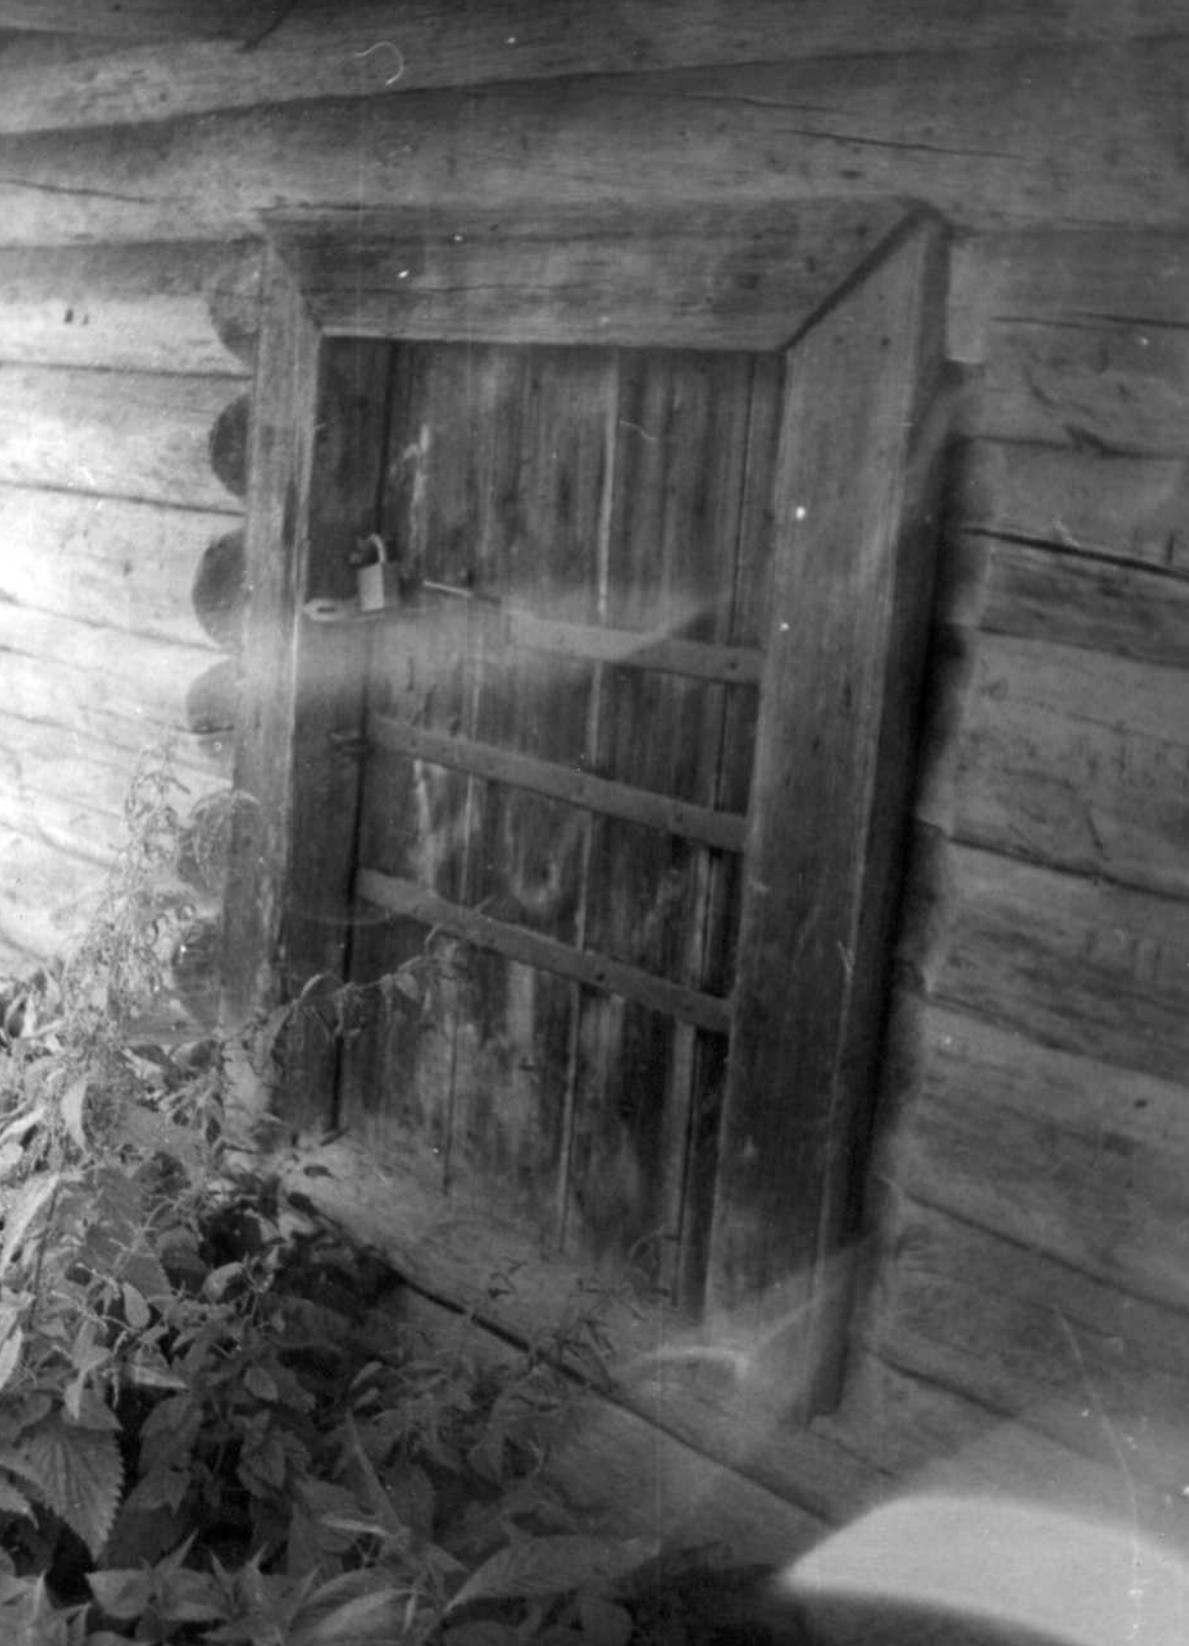
5. Вологодская обл., Нюксенский р-н,
Брусенский с/с, с. Брусенец.
Амбар зерновой, кон. XIX в.
Главный фасад: дверь.
Фото Гельфера С.В., 1989 г.

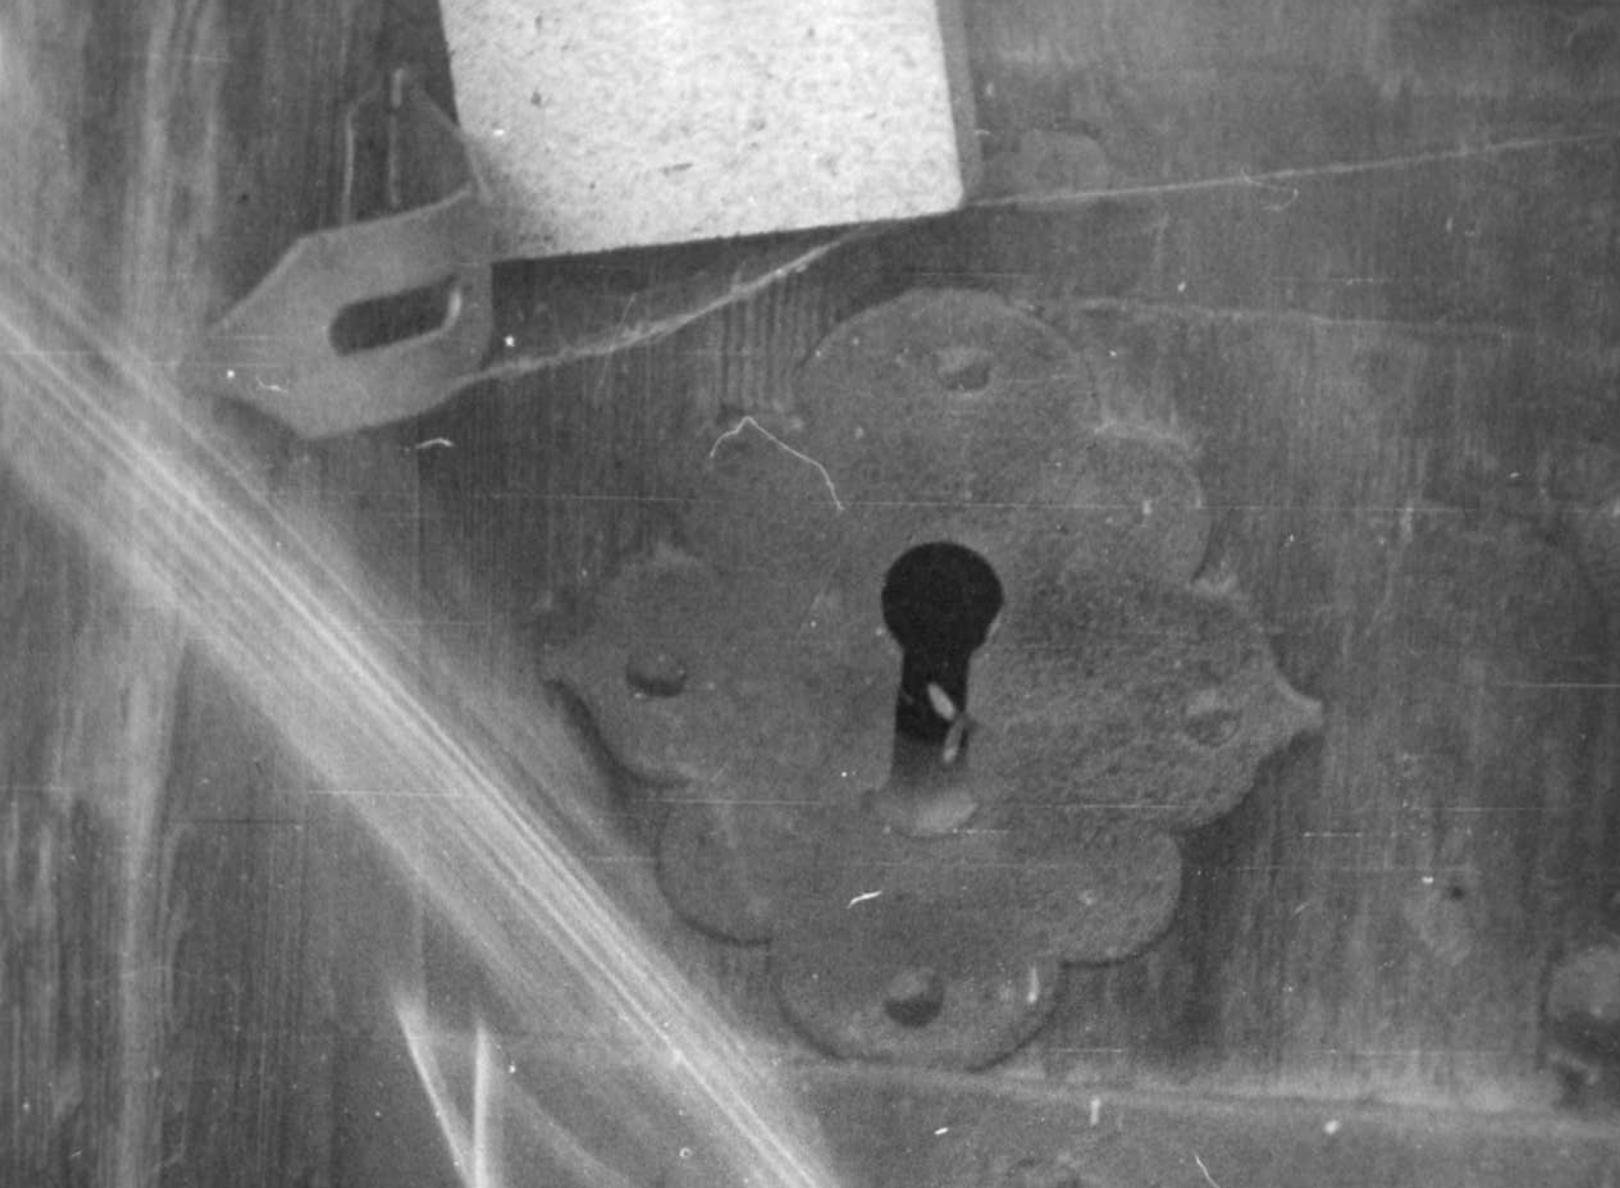
6. Вологодская обл., Нюксенский р-н,
Брусенский с/с, с. Брусенец.
Амбар зерновой, к. XIX в. Дверной за-
мок. Фото Гельфера С.В., 1989 г.

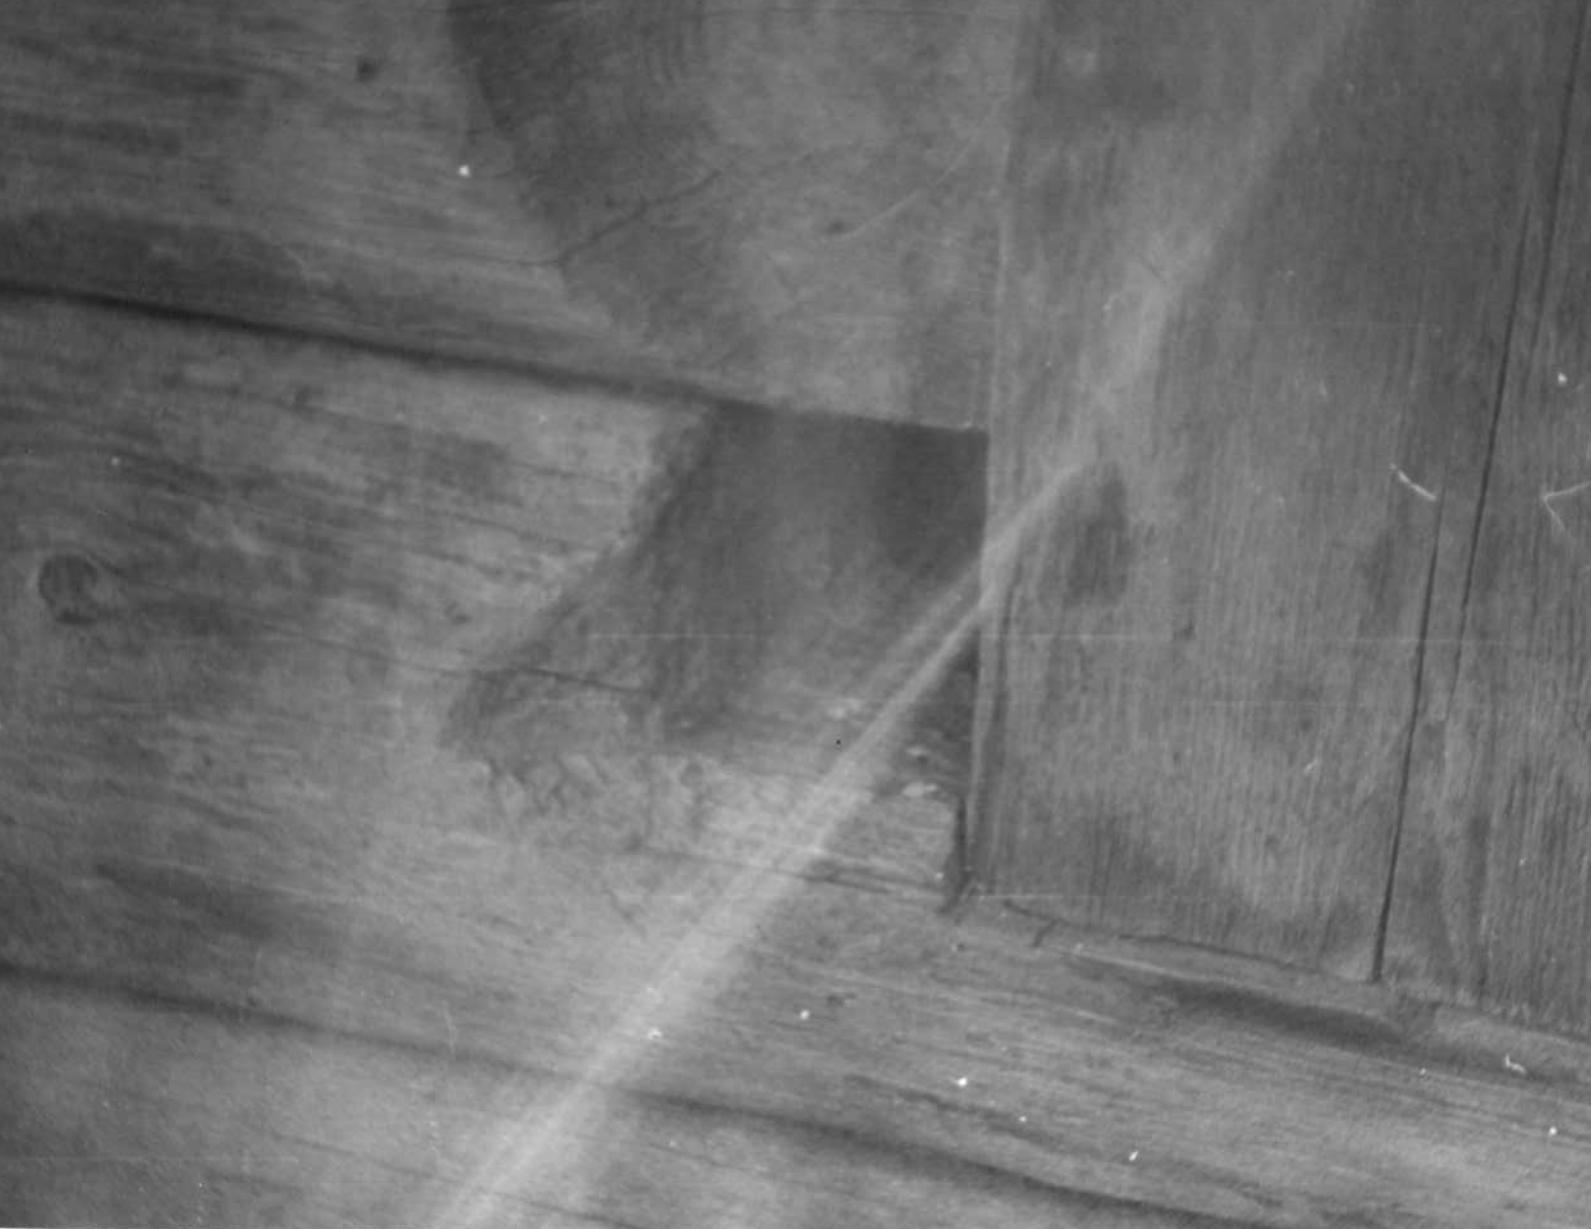
7. Вологодская обл., Нюксенский р-н,
Брусенский с/с, с. Брусенец. Амбар
зерновой, кон. XIX в. Наз для кошки.
Фото Гельфера С.В., 1989 г.

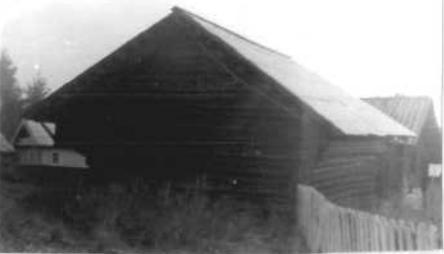
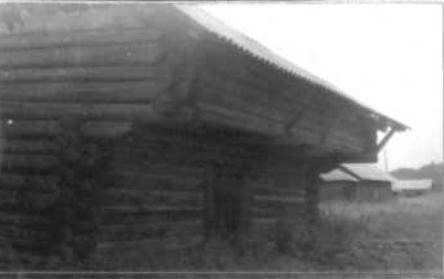
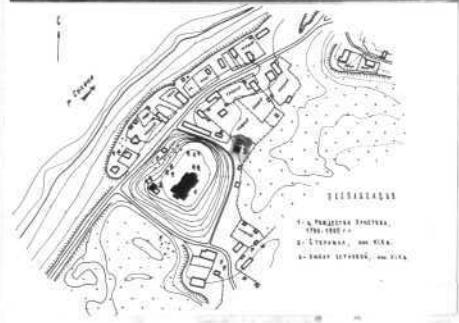
Фото или схематический план

Возможно, амбар принадлежал церкви Рождества Христова, либо использовался для ссыпки и хранения общественного хлеба. Он расположен в средней части деревни, у подножия холма, на котором располагается церковный комплекс, и обращен главным фасадом на запад. Большая бревенчатая постройка под двускатной самцовской кровлей, с большим выносом залобника на переднем фасаде и небольшим залобником на заднем фасаде; оба залобника помещены под свесами кровли. Консоли переднего залобника подтесаны по выкружке. Косящатая дверь по бокам обрамлена затёсами, дощатое полотно скреплено железными полосами. Стены из бревен диам. 22-25 см рублены с остатком, кровля шиферная по старому тёсу, уложенному по частым слегам. Размеры амбара 8 на 6 м.
