ПАСПОРТ

- I. Наименование памятника - церковь собора Божьей Матери. *с приделами*
- II. Типологическая принадлежность - памятник архитектуры.
- III. Датировка памятника - 1748 год.
- IV. Адрес / местонахождение / памятника - Ивановская область,  
 Фурмановский район, село Березники.
- V. Характер современного использования - не эксплуатируется.
- VI. Исторические сведения / автор, строитель, заказчик, история создания /:

**УЧЕТНАЯ КАРТОЧКА**  
**Церковь собора Божьей матери**

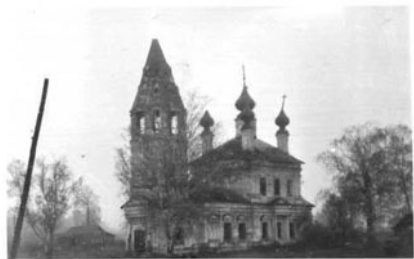
Фото или схематический план

Небольшой сельский храм 18 века, бесстолпный, пятиглавный, с небольшой тоже бесстолпной трапезной.

Композицию церкви возглавляет шатровая колокольня, расположенная над главным входом в здание.

Здание кирпичное, небольшое. Имеет традиционную сводчатую систему перекрытия.
