ПАМЯТНИКИ ИСТОРИИ И КУЛЬТУРЫ СССР (недвижимые)

ПАСПОРТ

I. НАИМЕНОВАНИЕ ПАМЯТНИКА Торговые ряды

г. Улан-Удэ

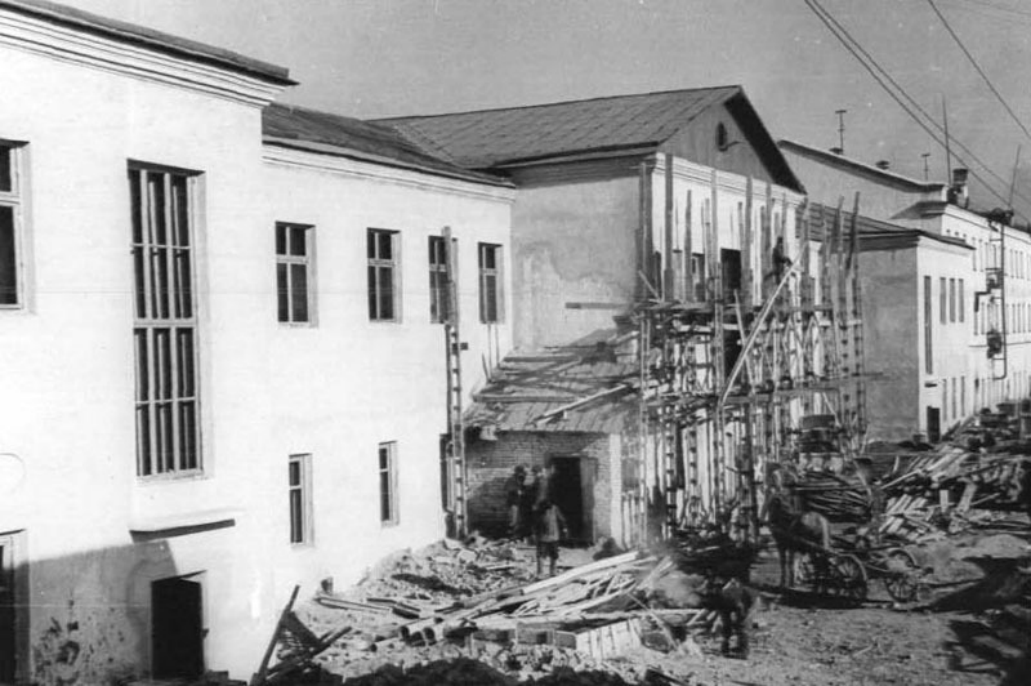
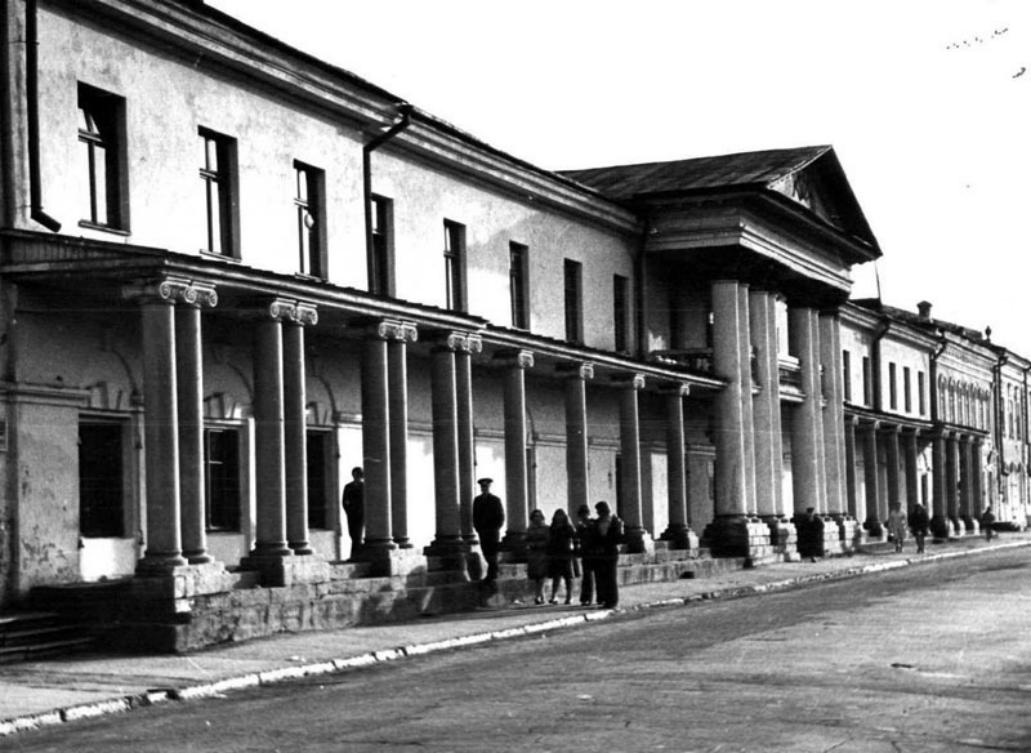
Здание построено из кирпича на бутовом фундаменте. Стилобат галереи из блоков песчаника. Наружные стены оштукатурены. Фусты колонн главного портика-кирпичные, оштукатуренные, диаметром 55 см. Профилированные базы колонн из песчаника. Колонны ионического ордера галереи сделаны из цилиндрически оструганных лиственничных бревен диаметром 42 см. Антаблемент колоннады галереи и портика, его фронтоны, балконы-деревянные крыла железная.

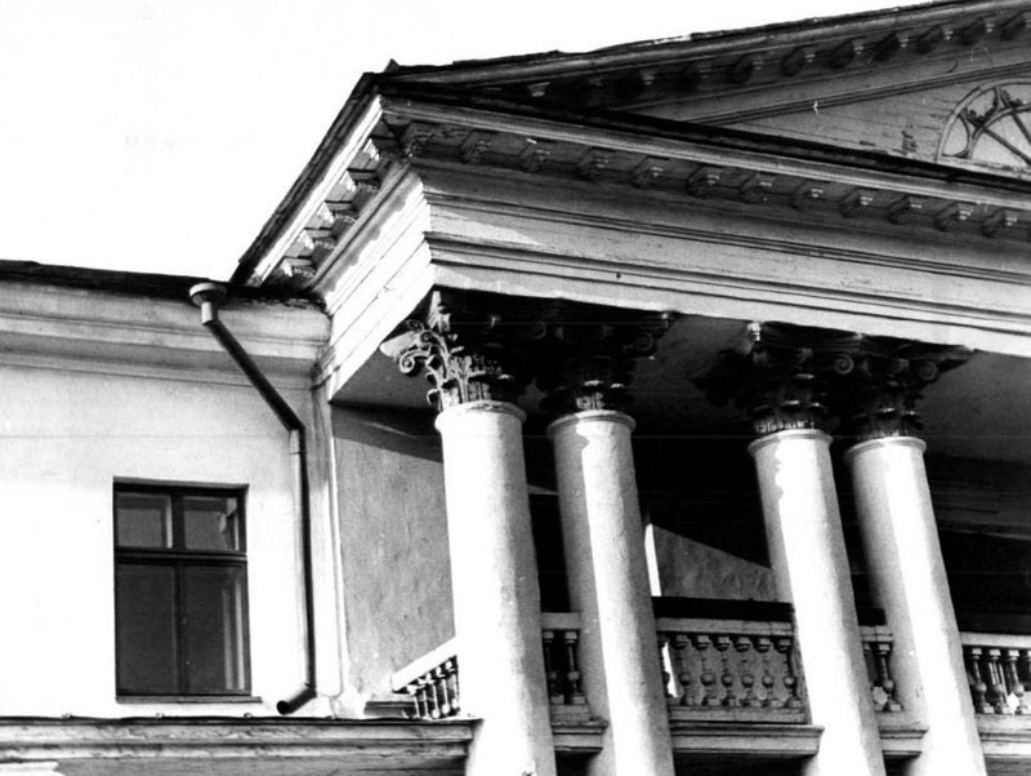
В свое время здание было построено в точном соответствии с замыслом генплана города. Ось двухэтажного объема и его проезд точно совпадают с осью и проездом Гостиного двора. Эти два здания согласованные таким образом, стали ядром архитектурного ансамбля главной общественной площади старого Верхнеудинска.
