## П А С П О Р Т

Церковь Троицы в Кузнецовской слободе.

1745 — 1764 годы.

Архангельская обл., г. Архангельск, ул. Комсомольская, 1<sup>а</sup>ул. Комсомольская, 1<sup>а</sup> (национальный округ, населенный пункт, пути сообщения)  
(Историческая ул.)V. ХАРАКТЕР  
СОВРЕМЕННОГО  
ИСПОЛЬЗОВАНИЯ

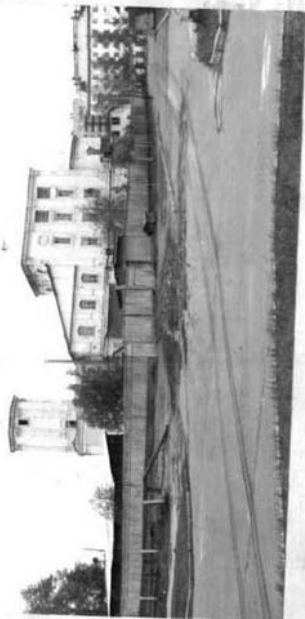
Фото или схематический план

Двухэтажная кирпичная церковь в стиле барокко расположена в северной части города, играет важную роль в панораме берега Сев. Двины. Продольно-осевая трёхчастная композиция состоит из четверика храма с полуциркулярной апсидой, трапезной с северным приделом и колвильни, от которой остались два нижних яруса. В декоративном убранстве наряду с чертами зрелого барокко, использованы мотивы характерные для архитектуры петровского времени и даже XVII века. Внутри нижний храм представляет собой двустолпное помещение, перекрытое лотковым сводом, а трапезная — одностолпная с поллотковыми сводами. Верхний храм имеет сомкнутый свод с отверстием для не сохранившегося светового барабана.
