П А С П О Р Т

I. НАИМЕНОВАНИЕ ПАМЯТНИКА Дом управляющегоII. ТИПОЛОГИЧЕСКАЯ
ПРИНАДЛЕЖНОСТЬ

КОСТРОМСКАЯ ОБЛ. МАНТУРОВСКИЙ Р-ОН
С. КАРЬКОВО
Дом управляющего сер. XIX в.
План 1-го этажа

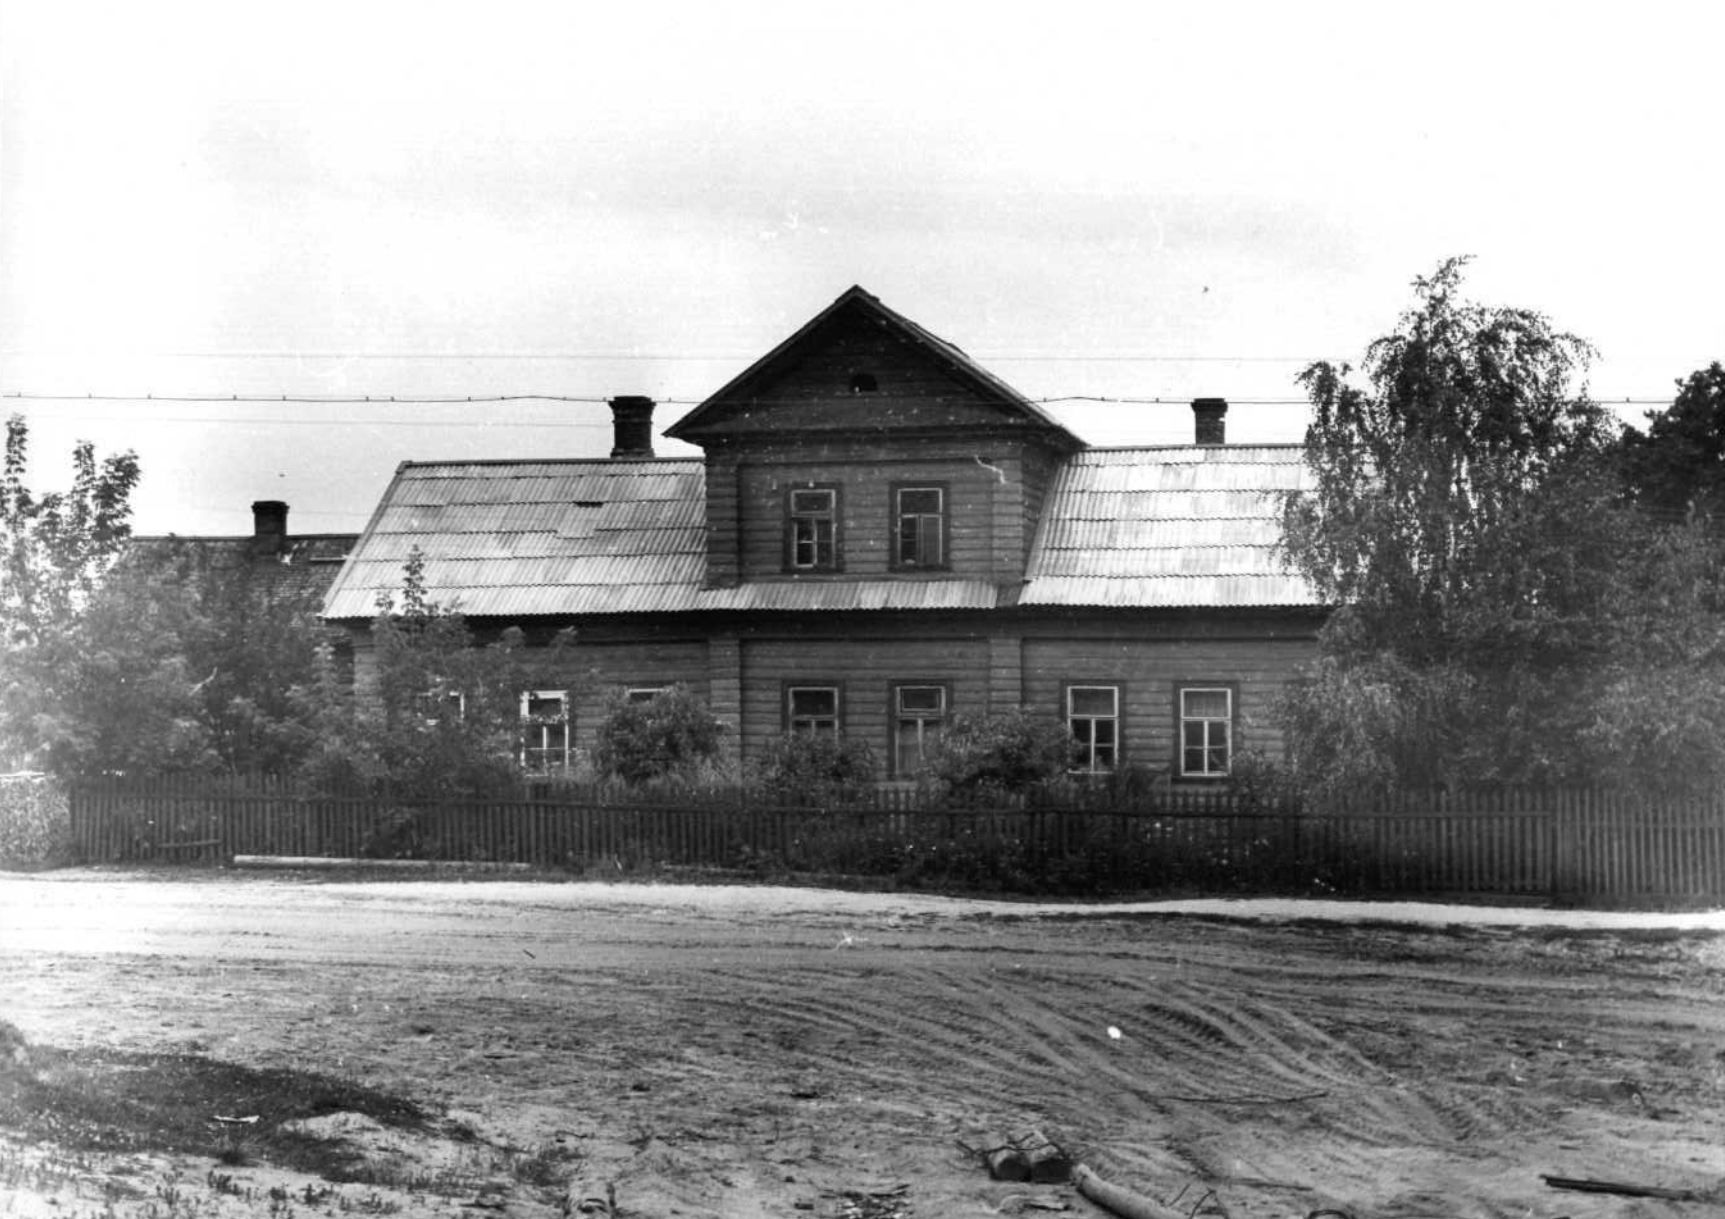
Косиromca. oди Матјуурвек рн
с. Карьково
Дом Управлениомса сер 11х5
Северном? грасау

Ордерная система обусловила пропорции фасадов и их организацию, где членения отвечают плановой структуре. Главный восьмиугольный фасад симметричен относительно центральной оси. Декор здания прост и сдержан: плоские лопатки отмечают выходы бревен и перерубов на фасады, простые наличники повторяют прямоугольную форму окон. Гладкий карниз под кровлей, опирается на пилястры и создается впечатление заглубленности окон в нишу. Торцевые фасады имеют по два оконных проема. Во фронтоне мезонина расположено полукруглое чердачное окно, а во фронтонах над торцевыми фасадами — узкое окно с арочной перемычкой. Здание изнутри оштукатурено, на стенах и потолках сохранились потолочные и карнизные тяги. Общие габариты: 9 x 18 м

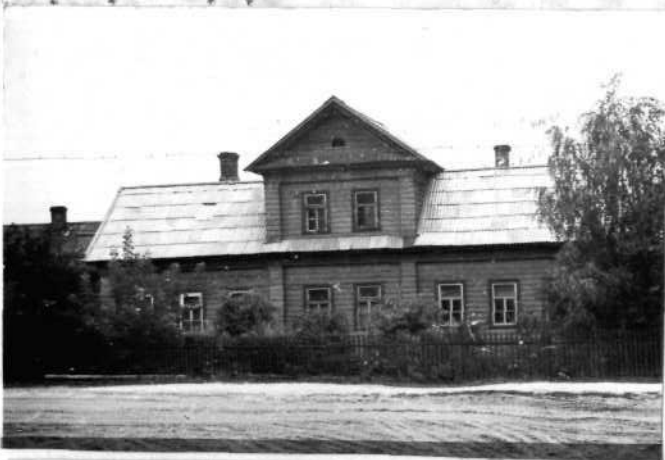
Костромская обл. Мантуровский р-он
с. Каркеево
Дом управляющего с/х XIX в.
План 1-го этажа

Деревянный дом с мезонином расположен в центре села и главным северным фасадом обращен на центральную площадь перед Воскресенской церковью. В плане здание представляет собой прямоугольный вытянутый по оси В-З. Помещения, расположенные по главному фасаду, образуют анфиладу. Горизонтально протяженный объем завершен двускатной стропильной крышей, крытой шифером. Мезонин увенчан фронтоном и также крыт на два ската. Рубленые "в обло" стены дома положены на бутовый ленточный фундамент и обшиты тесом "под руст", прибитый коваными гвоздями. Ордерная система обусловила пропорции фасадов и их рисунок, где членения отвечают плановой структуре. Главный восьмиоконный фасад симметричен относительно центральной оси. Декор здания прост и сдержан: плоские фасады отмечают выходы перерубов на фасады. Простые наличники повторяют наличники повторяют прямоугольную форму окон. Здание представляет собой характерный пример небольшого усадебного дома. В общей разделке фасадов и планировке сохранены принципы классицизма. Здание отличается большой выверенностью деталей фасадов. Его особенностью является четное число окон главного фасада.

Габариты плана: 9 x 18 м
