## ПАСПОРТ

КОМ. ВЕЛОЙ С МАГАЗИНОМ

Дом жилой с магазином  
Республика Карелия,  
г.Сортавала,  
ул. Карельская, 16

г.Сортавала  
Карелия  
ул.Карельская,16  
Дом жилой с магазином  
1938-39 гг.

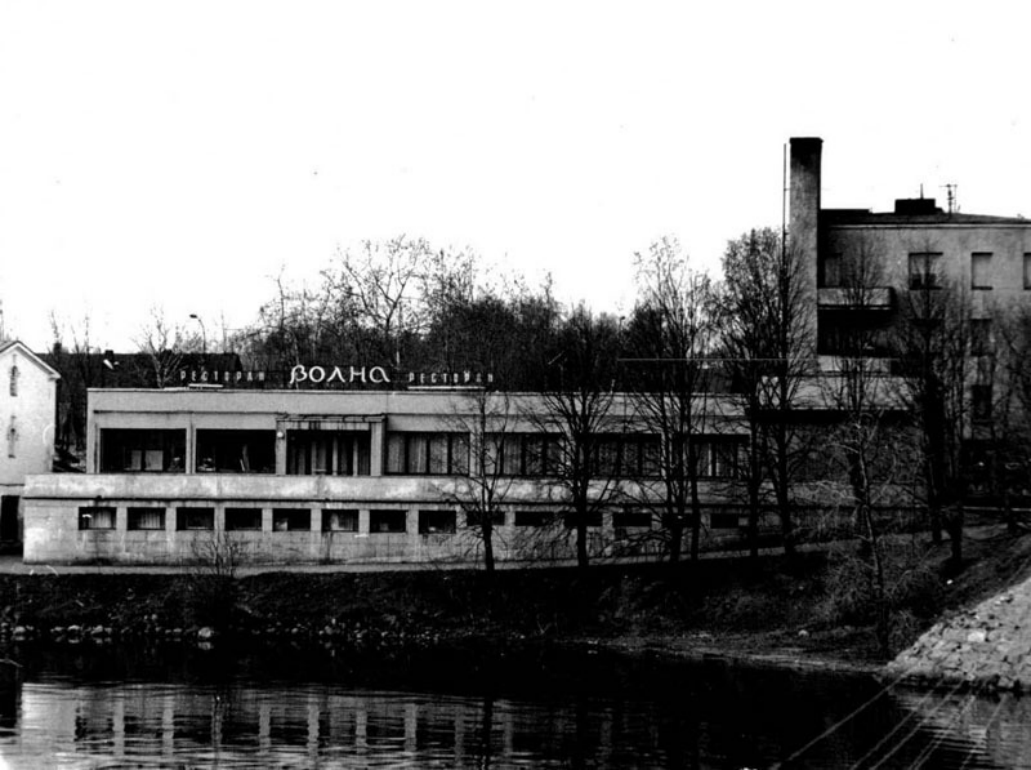
РЕСТОРАН БОЛНА РЕСТОРАН

Комплекс включал четырехэтажный жилой дом с магазинами, расположенный по красной линии ул.Карельской и ресторан с террасой и пивным баром в цокольном этаже, обращенный основным фронтом на залив.

Угловое решение реализовано с помощью выделения головного объема вестибюльной группы ресторана с гранитным полированным порталом, а также соответствующей обработкой торца жилого дома.

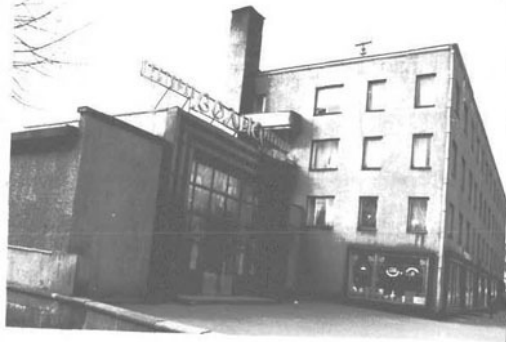
Фото или схематический план

Здание имеет рядовое положение в планировочной структуре улицы Карельской, выходя главным фасадом на ее красную линию. Это — четырехэтажный объем, имеющий форму параллелепипеда, под двускатной крышей. Главный фасад имеет симметричную композицию, с осью проходящей через центральный парадный вход в здание. Симметрично оси расположены еще четыре входа, между которыми проходит витринные окна. Окна 2-4 этажей имеют одинаковые размеры и форму. Фасад является отражением планировки здания. На первом этаже расположены магазины, но в последующих являлись помещения, здание лишено декора в соответствии с концепцией функционализма, в стиле которого осуществлена постройка, дополняя собой список зданий Сортивала этого архитектурного направления. Дом построен из кирпича, оштукатурен. Габариты в плане — 13х46 м.
