ПАМЯТНИКИ ИСТОРИИ И КУЛЬТУРЫ СССР
(недвижимые)

ПАСПОРТ

Церковь Преображения

Мордовская АССР, Ковылкинский р-н.

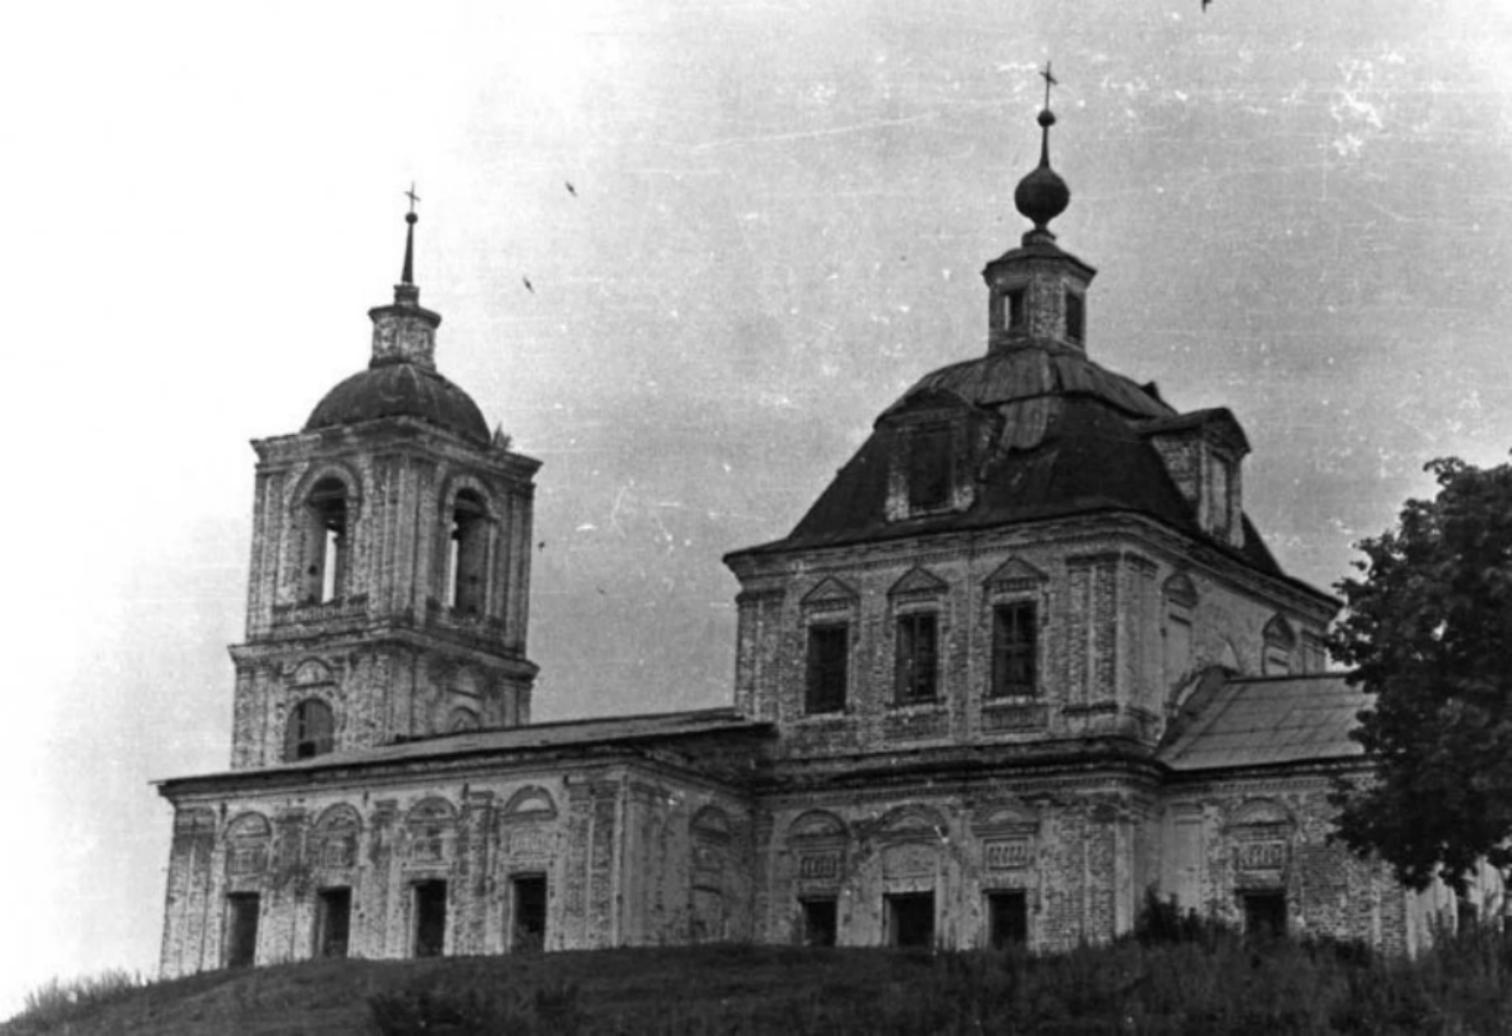
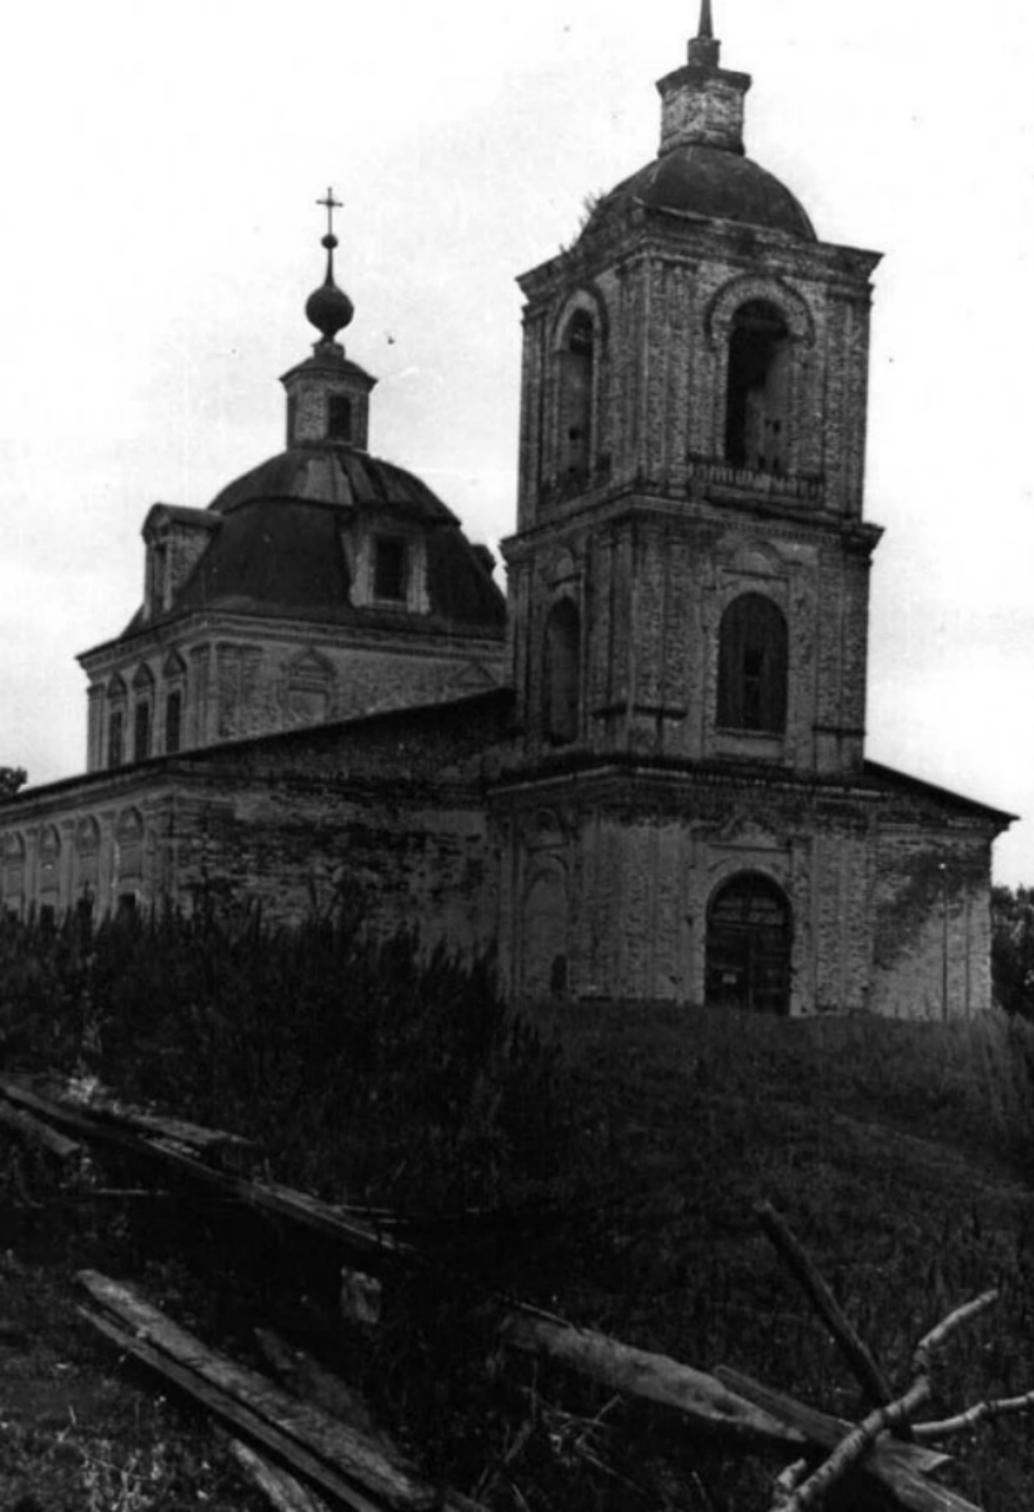
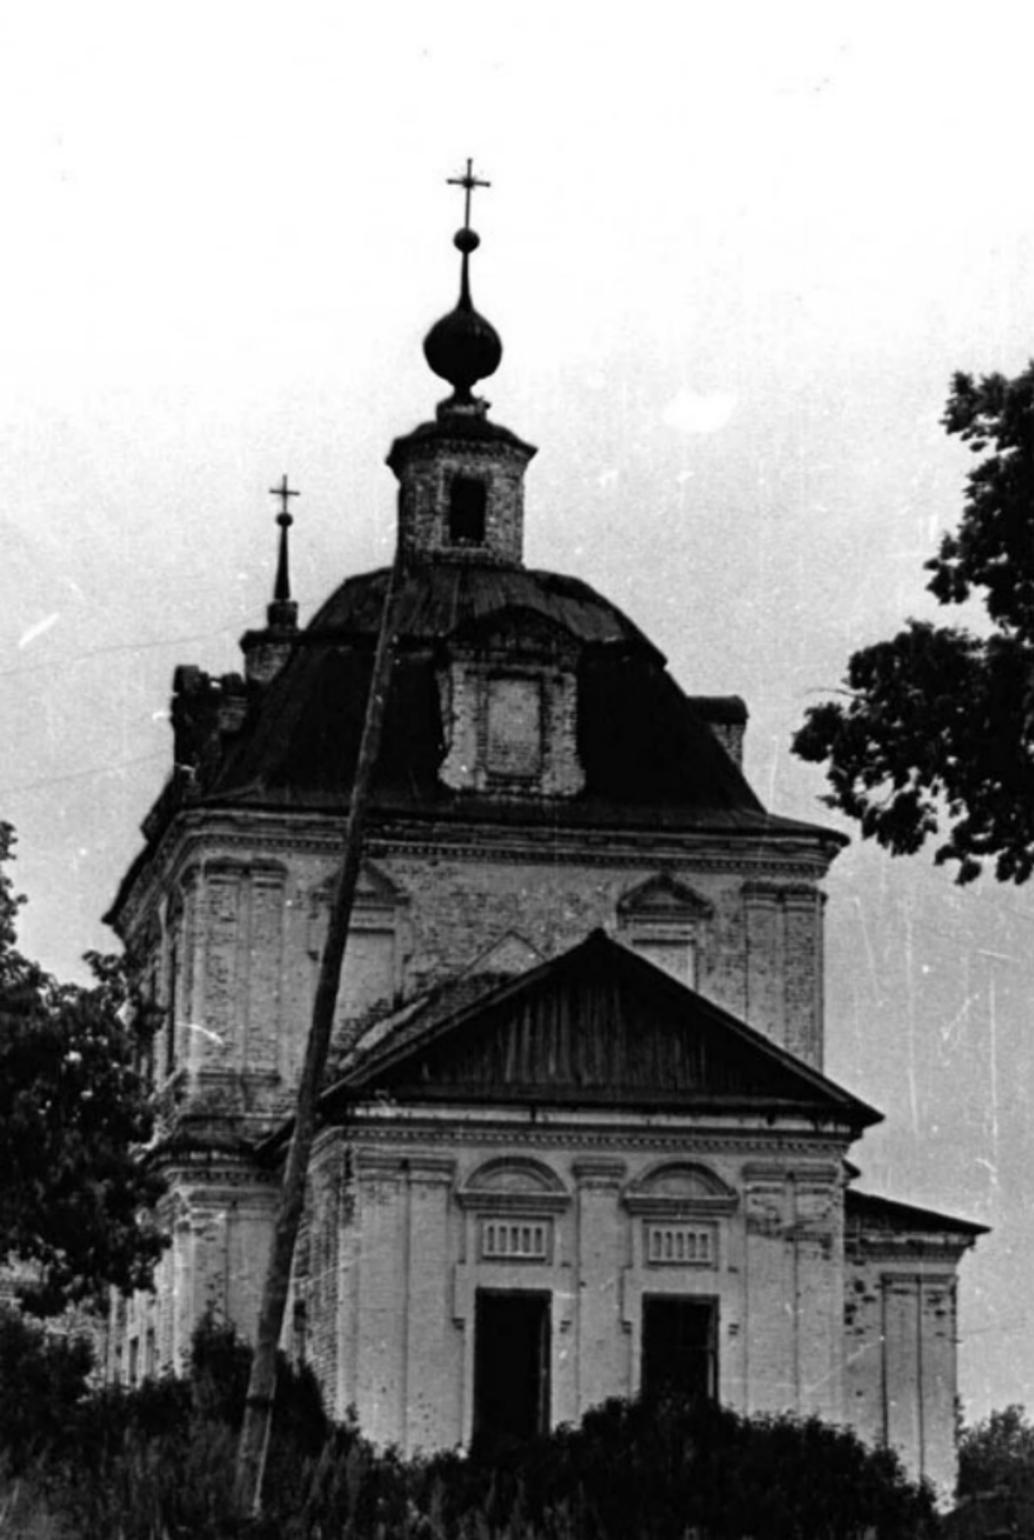
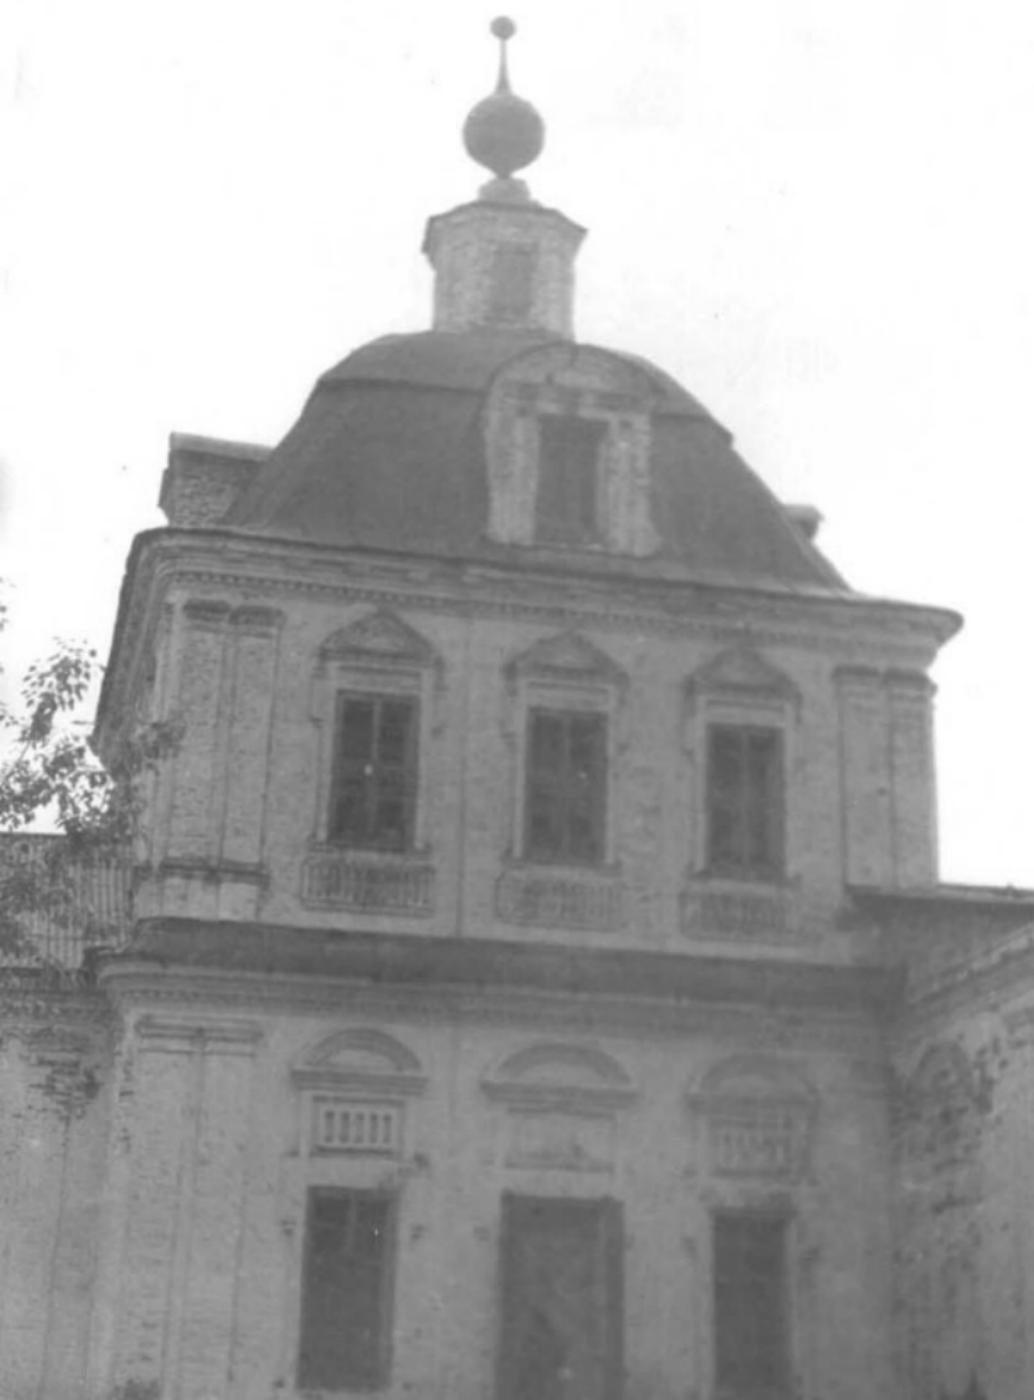
Фото общего вида— 4
 Фото фрагментов— 1
 Генплан—
 Обмеры: план—
 фасад—
 разрез—
 Схематический план
 охранной зоны—

Памятник расположен на бровке холма в центральной части, расположенного по берегам небольшой речки, села. Первоначальная планировочная структура церкви складывалась из расположенных на общей продольной оси симметрии квадрата колокольни, несколько вытянутой трапезной и квадратов храма и апсиды. Трапезная и храм были одинаковой ширины. Пристройкой двух приделов трапезная получила трехнефную четырехстолпную планировочную структуру.

Двухярусный кубический объем храма перекрыт сомкнутым сводом с четырьмя лекарами и завершен барочной главкой с крестом на восьмиграннике. Высокий четверик трехярусной колокольни перекрыт четырехдольным сомкнутым сводом и завершен шпилем с крестом на квадратной башенке. Трапезная и приделы перекрыты впарушенными сводами. Все оконные проемы памятника — прямоугольные. Они обрамлены кирпичными плоскими наличниками. В углах объемов и в простенках между проемами расположены плоские пилястры /в углах — спаренные/. Сандрики оконных проемов первого яруса памятника — сегментобразные, второго яруса храма — треугольные. Высокие арочные проемы всех ярусов колокольни обрамлены наличником более сложной формы. В целом в декоративном убранстве фасадов нашли отражение формы провинциального барокко. Фасады всех объемов завершены сложным профилированным карнизом с сухариками. Такие же пояса разделяют фасады отдельных ярусов памятника. В окнах сохранились металлические решетки.

Размеры кирпича 30x14x8 см. Габариты храма в плане II,30 x II,10 м. Длина трапезной — 13,45 м, ширина — 22,05 м.

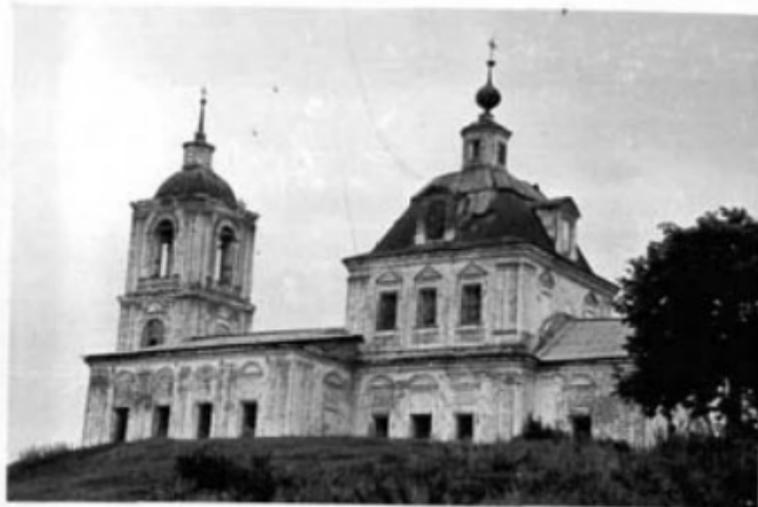
Фото или схематический план

Схема плана церкви - квадрат храма с апсидой, трехнефная трапезная и колокольня с запада.

Двухсветный куб храма перекрыт сомкнутым сводом с барочной главкой на восьмерике, композиция трехярусной колокольни завершается куполом со шпилем на приземистом кубе. В пестрой обработке фасадов нашло отражение стилистические формы провинциального барокко - это часторасположенные спаренные пилястры, сегментовидные и треугольные сандрики окон, декор колокольни и храма.

Габариты храма - II,30xII,30 м, трапезной - I3,45x22,05 м.
