П А С П О Р Т

I. НАИМЕНОВАНИЕ ПАМЯТНИКА КОЛОКОЛЬНЯ

I. НАИМЕНОВАНИЕ ПАМЯТНИКА Погоост-Выяле. Колокольня.

УЧЕТНАЯ КАРТОЧКА

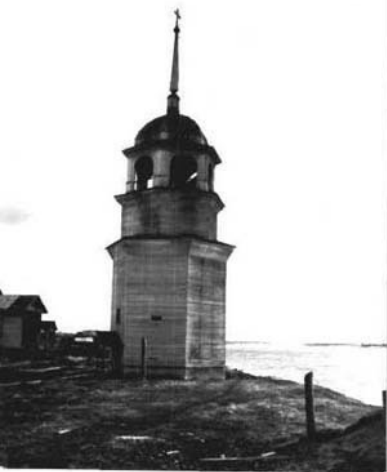
Фото или схематический план

Деревянная колокольня, построенная в 1700 г., расположена на самом берегу Онеги в нескольких метрах на северо-запад от Вознесенской ц.-ви. Небольшое двухъярусное сооружение, возведено из бревен, перевязанных "обло" и поставлено на валунный фундамент. Во в.л. XIX в. стены колокольни снаружи были обшиты тесом. Тогда же был переделан ярус звона.

Нижний, шестигранный в плане ярус колокольни несет низкий, поставленный с разворотом под 45° шестигранный сруб, служащий основанием для облегченного, карнисной конструкции яруса звона, покрытого пучкистой граненой кровлей, увенчанной шпилем. Срубы ярусов прорезаны несколькими окнами. Свесы кровель украшены подзорами. Перед входом устроено небольшое крыльцо.

Среди нескольких аналогичных сооружений бассейна Онеги памятник выделяется сравнительно редкой для деревянного зодчества, шестигранной формой плана. Является составной частью комплекса погоста Няля.
