# П А С П О Р Т

I. НАИМЕНОВАНИЕ ПАМЯТНИКА Амбар хлебный

IV. АДРЕС (местонахождение) ПАМЯТНИКА Архангельская обл., Шенкурский р-н,

д. Степановская. проезд от г. Шенкурска автобусом.

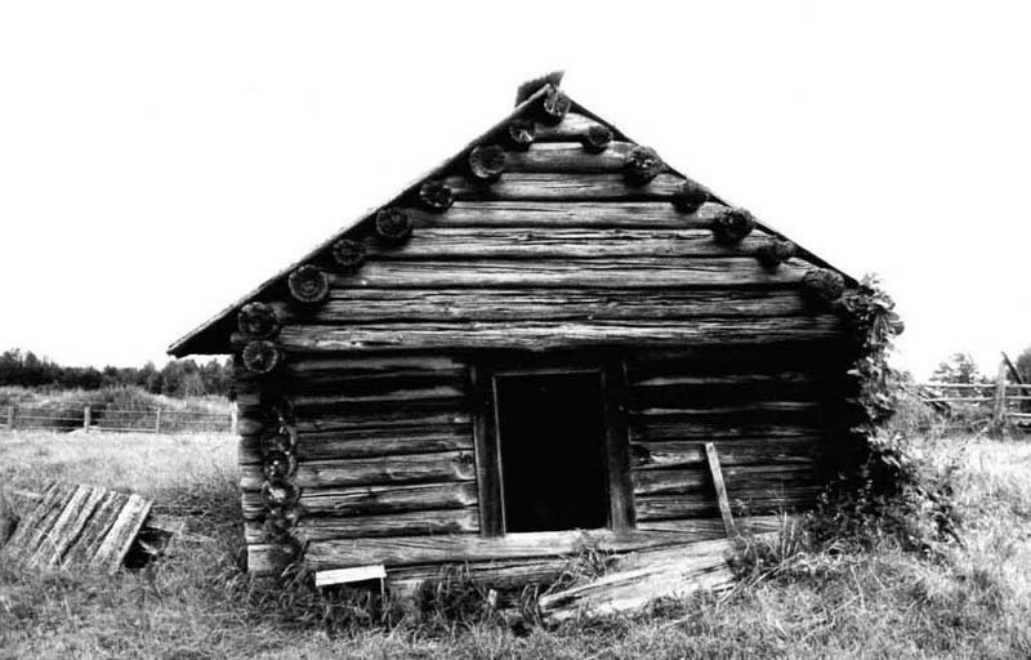
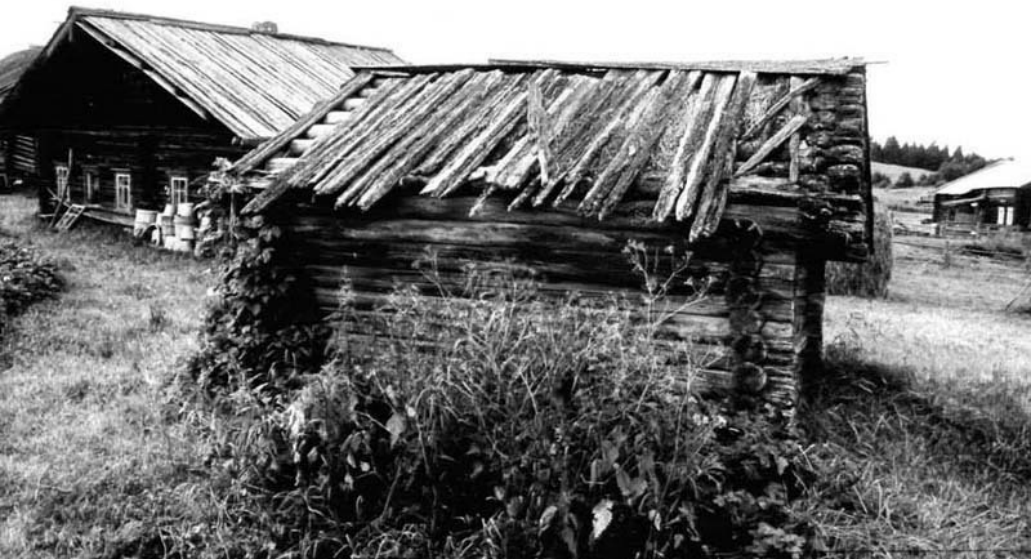
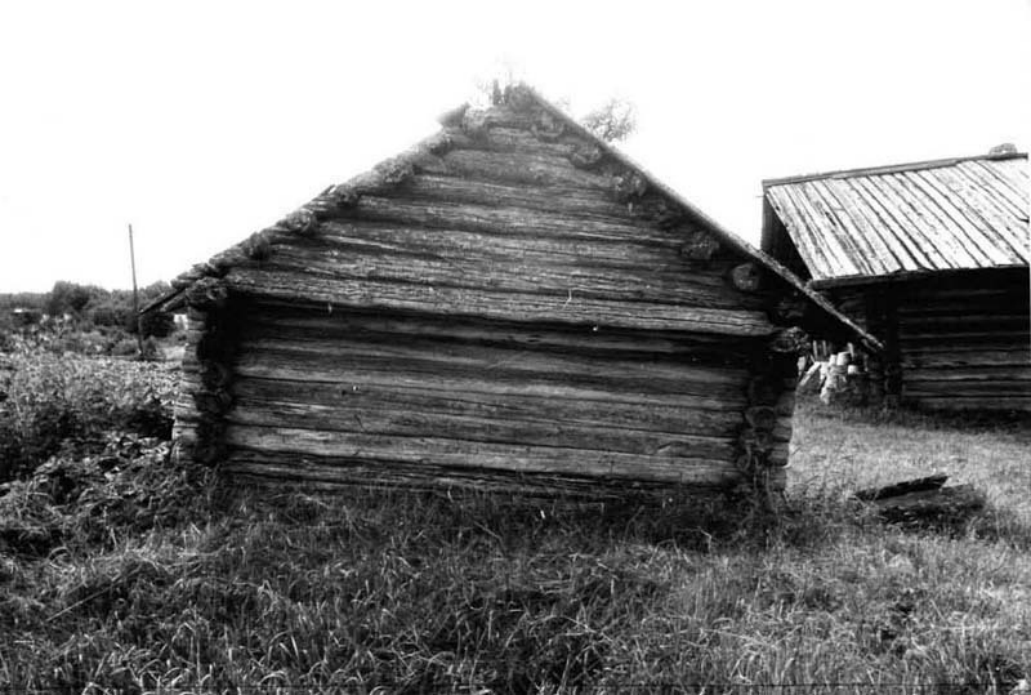
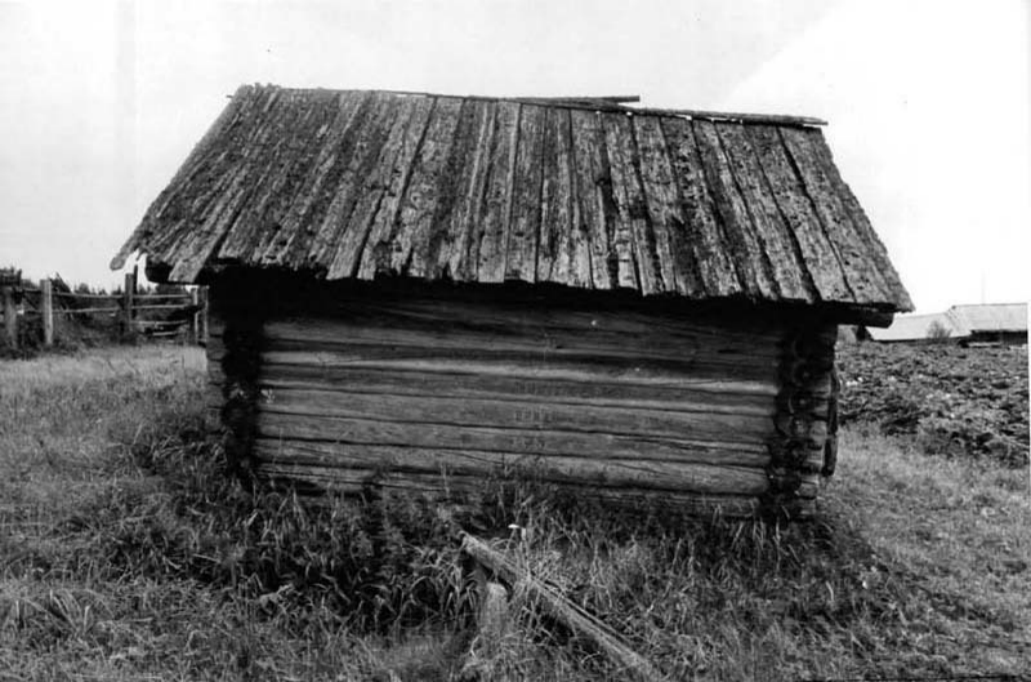
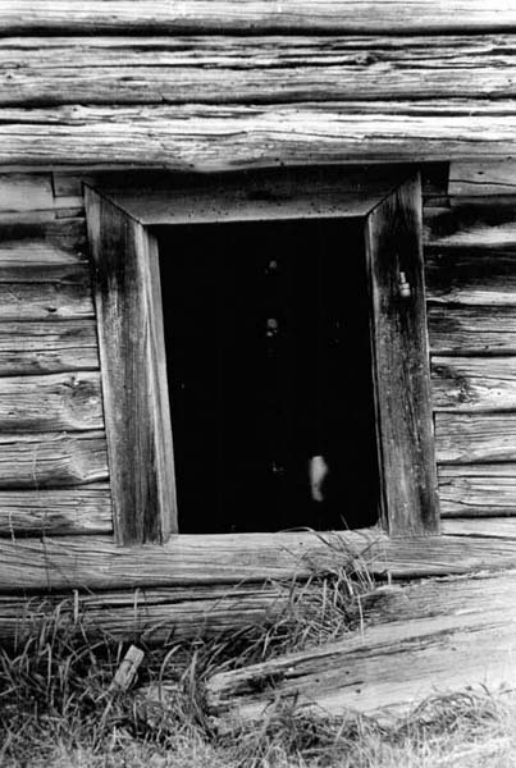
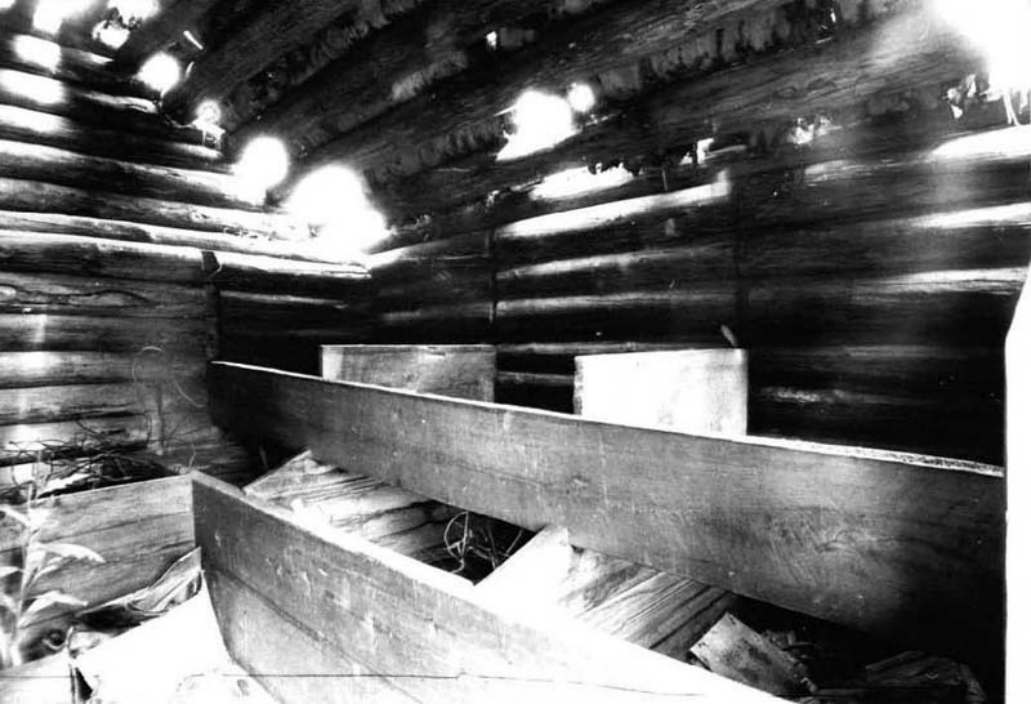
Нижние венцы сруба подвержены гниению. Кровельное тесовое покрытие частично сорвано. Утрачено полотно двери.

Амбар, рубленый из бревен, перевязанных в "обло", стоит на окраине деревни. Квадратный в плане сруб покрыт двухскатной самцовой крышей, треугольные щипцы которой на северном и южном фасадах незначительно нависают над плоскостями стен. Кровельное тесовое покрытие укреплено по слегам гвоздями. На северном фасаде перед входом существовал настил — рундук, положенный на выпуски бревен нижнего венца. Косяк в дверном проеме рублен в "ус" с небольшими заушинами. Бревна сруба по сторонам косяка обработаны характерными подтесами.

Внутри по сторонам центрального прохода и у противоположной от входа стены сохранились закрома с "выгребом", собранные из массивных досок. Перекрытие отсутствует. Пол дощатый.

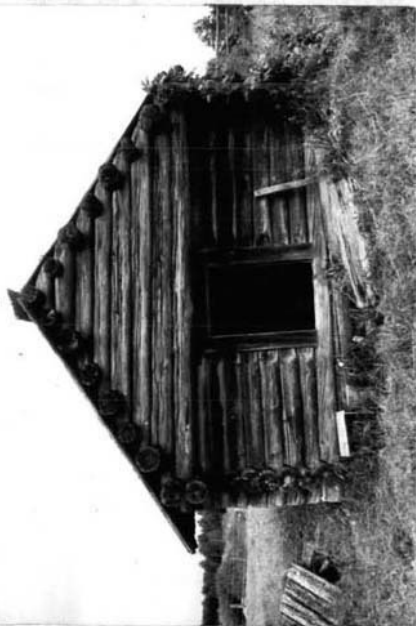
## Краткое описание

Амбар, рубленный из бревен, перевязанных в "обло", стоит на окраине деревни. Квадратный в плане сруб покрыт двухскатной самшовой крышей. Тесовое покрытие крыши укреплено по слегам гвоздями. На северном фасаде перед входом существовал настил-рундук. Внутри сохранились закрома, собранные из массивных досок. Перекрытие отсутствует. Один из нескольких типов, характерного для Шенкурского района, хлебного амбара конца XIX в.
