## ПАСПОРТ

I. НАИМЕНОВАНИЕ ПАМЯТНИКА Дом князей.

Архангельская обл., г. Каргополь,

ул. Ленинградская, 17/34.

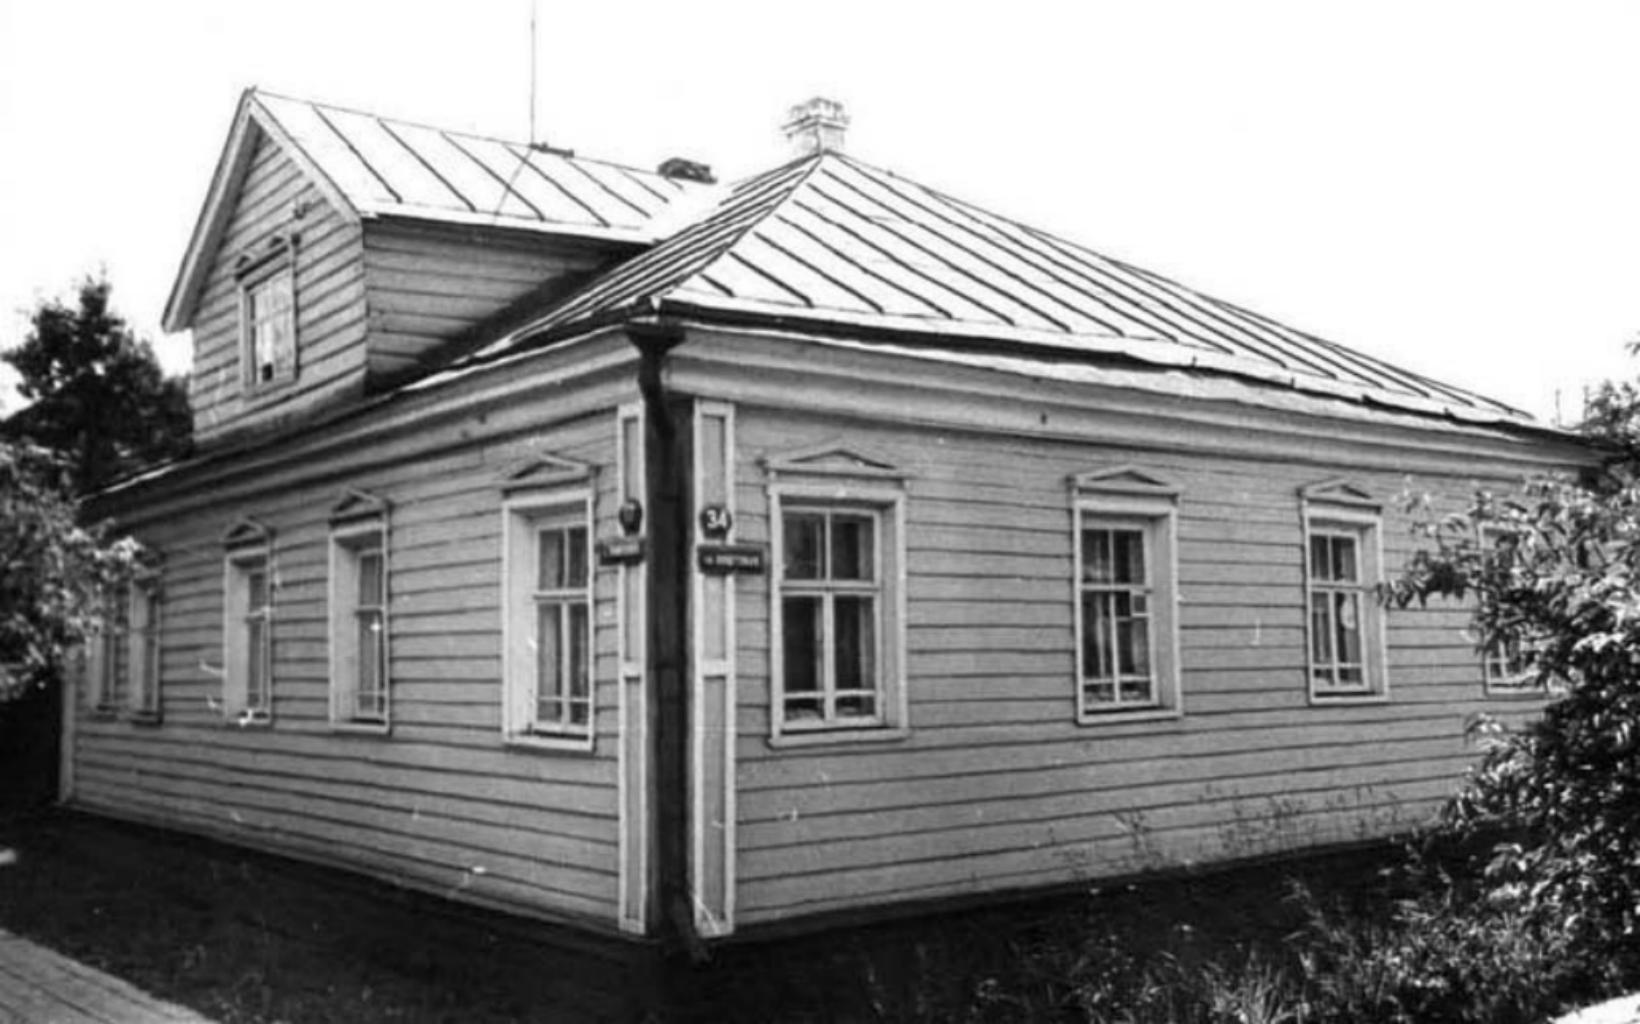
Планировка состоит из пяти комнат, группирующихся вокруг небольшой прихожей. Все помещения объединены между собой круговым обходом. В прихожей установлена одномаршевая на тетивах лестница, ведущая на мезонин. В мезонине находится одна комната. Перекрытия плоские. Стены внутри опутканы. В доме сохранились двери полные филенчатые двери.

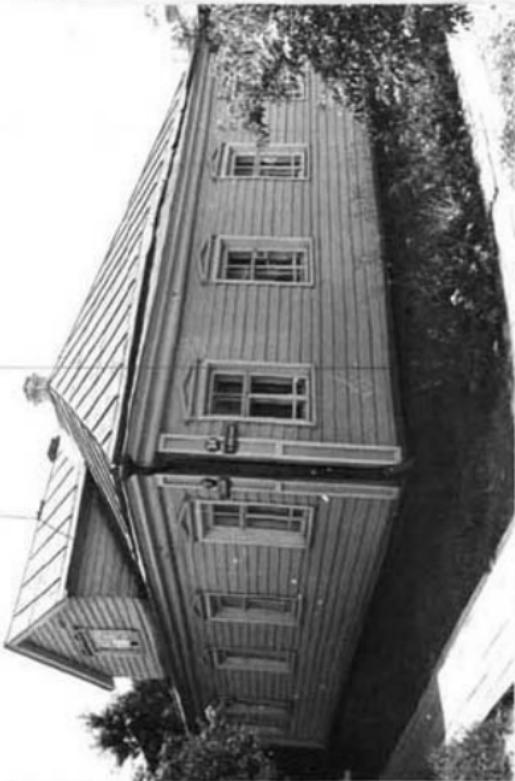
Фото или схематический план

Двухэтажный деревянный жилой дом, построенный в пер. пол. XIX в., стоит на красной линии улицы и обращен к ней продольным, восточным фасадом. Прямоугольный в плане объем, покрытый четырехскатной крышей во втор. пол. XIX в. был усложнен со стороны дворового/западного/фасада двухэтажными с мезонином сенями. Здание рублено из бревен, перевязанных в "обло". Сени и мезонин рублены в "лапу". Стены снаружи обшиты тесом. Во втор. пол. XIX в. под всей южной частью здания были заменены на высоту первого этажа нижние венцы. Фасады, разделенные перерубами внутренних стен решены несимметрично. В обработке фасадов использованы каннелированные пилasters, венчающий карниз дополнен мутилами и сухариками. Окна обрамлены наличниками, завершенными сандриками на кронштейнах. Однаковая на обоих этажах планировка состоит из пяти комнат, группирующихся вокруг прихожей. В интерьере сохранились старые двери, печи и тянутые карнизы на потолках.

Интересный, характерный для застройки Каргополя пер. пол. XIX в. пример жилого дома с классицистическим декором, претерпевший во втор. пол. XIX в. ряд изменений..
