П А С П О Р Т

I. НАИМЕНОВАНИЕ ПАМЯТНИКА Церковь Бориса и Глеба. (Монум.живопись).II. ТИПОЛОГИЧЕСКАЯ
ПРИНАДЛЕЖНОСТЬ

Церковь Бориса и Глеба. Мону. живопись.
Владимирской! обл., Суздальский р-н,
село Кидекша.

УЧЕТНАЯ КАРТОЧКА
Церковь Бориса и Глеба. (Монументальная живопись).

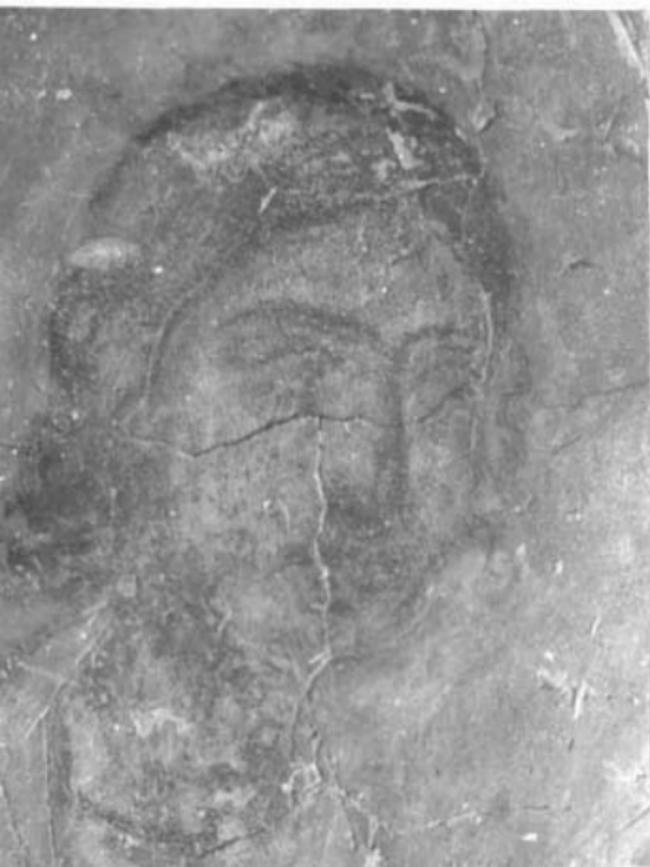
Фото или схематический план

Фресковые росписи кон. XII в. сохранились на северной и южной предалтарных лопатках на подольной части центральной апсиды, на стене северного аркасолия на западной стене на хорах.

В северной аркасолии в рост на фоне деревьев изображены две женские фигуры. По сторонам ниша одной из фигур сохранились остатки древней надписи.

Второй фрагмент фрески кон. XII века сохранился в центральной апсиде и изображает роспись "завес".

Фрагменты фресок на предалтарных лопатках — орнаменты.

На стене около северной лопатки сохранились изображения двух всадников.

На западной стене на хорах фреска сохранилась небольшими фрагментами: части листьев деревьев и птица.
