ПАСПОРТ

Архитектурный ансамбль

I. НАИМЕНОВАНИЕ ПАМЯТНИКА Вознесенской и Никольской церквей *и софитов*II. ТИПОЛОГИЧЕСКАЯ
ПРИНАДЛЕЖНОСТЬ

Ивановская обл., Савинский район, село

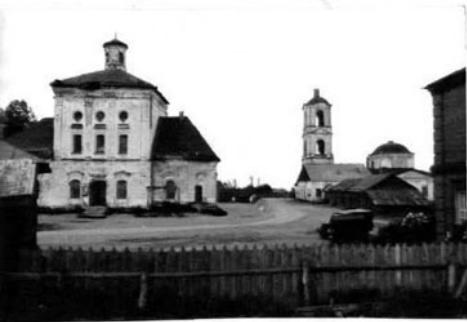
Фото или схематический план

Ядро ансамбля составляют кирпичные здания Вознесенской и Никольской церкви, которые расположены на разных углах перекрестка, образованного пересечением дороги Савино-Лежнево и Вознесение-Филляндино, на ровной открытой площадке. По отношению к более ранней Вознесенской церкви Никольская расположена на северо-восток от нее ближе к низкому берегу р. Уводи. Разреженность современной застройки села, несовпадение ее линии с трассами дорог, усиливают композиционную связанность двух основных объемов ансамбля. Особенной важна функция вертикали колокольни при Никольской церкви, которая объединяет ансамбль и композиционно акцентирует старинный центр села. Рядом с храмами сохранились не играющие большой роли в ансамбле объемы сторожки и земской управы. В отдалении от центра села на северо-запад расположен сильно-перестроенный объем кладбищенской деревянной церкви 1887 г. Характерным образцом исторически сложившегося в XIX в. ансамбля двух храмов, структура которого явлена известным своеобразием. Ансамбль играет важную роль в архитектурной композиции села.
