ПАСПОРТ

I. НАИМЕНОВАНИЕ ПАМЯТНИКА АМБАР ТИМКИНОЙ Р.Д.

УЧЕТНАЯ КАРТОЧКА
амбар Тимкиной Р.Д.

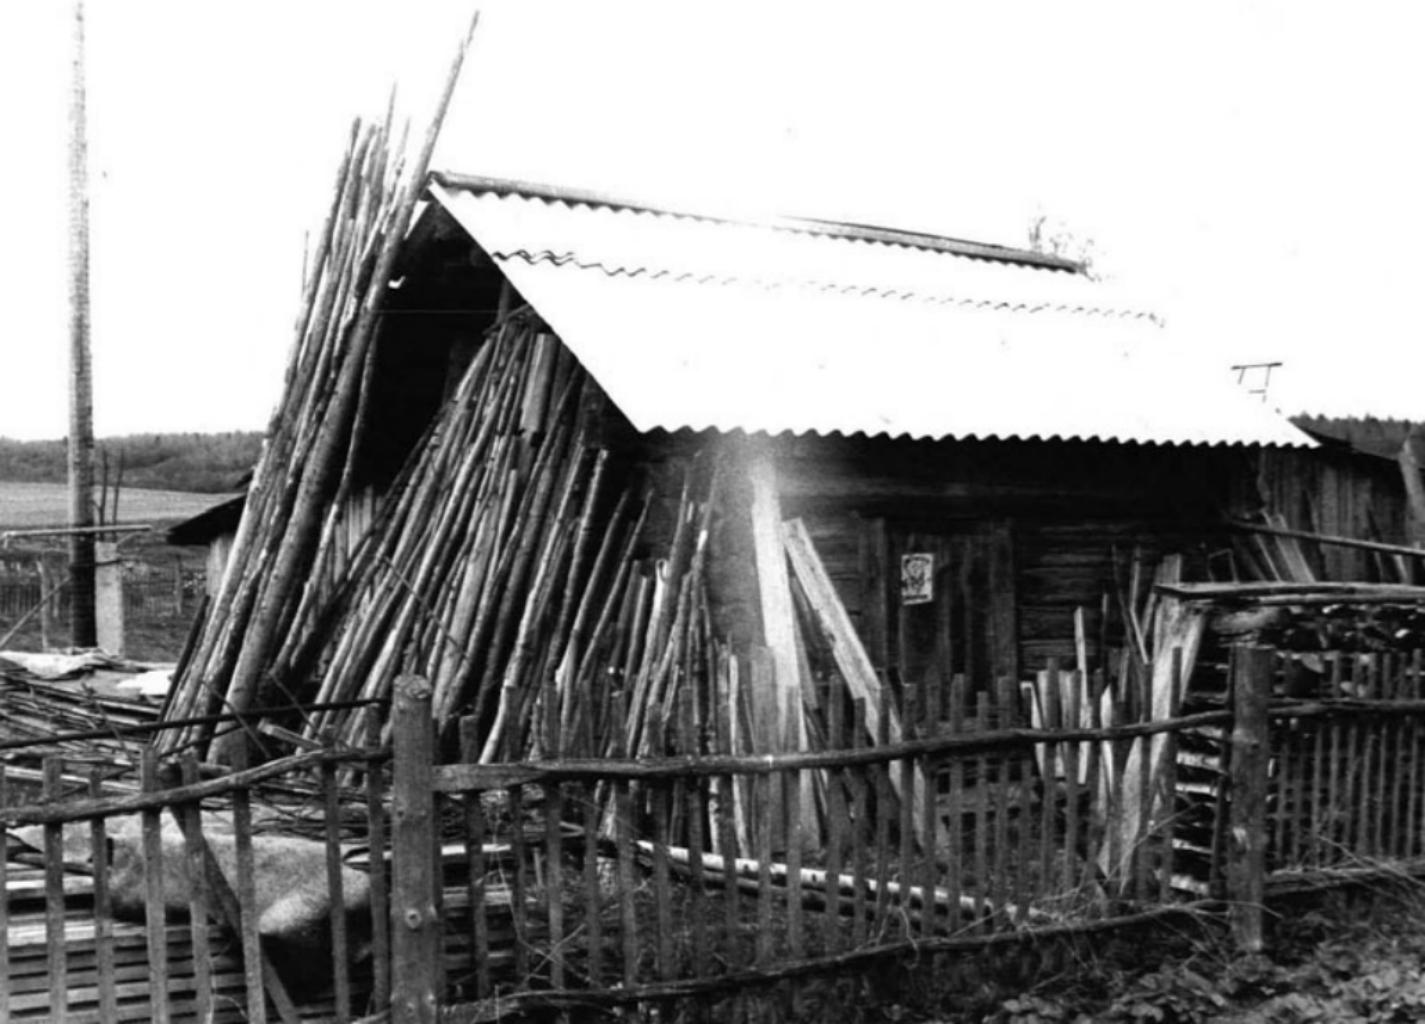
Амбар хлебный, одноярусный, с открытым предмостью. Прямоугольный в плане сруб покрыт двухскатной кровлей. Стены рублены "в обло", дверь на главном фасаде двухкосящая с высоким порогом, наружные грани косяков скруглены. Своды кровель поддерживаются кронштейнами с простой перекой в виде полуцилиндра, декоративных элементов на фасаде нет.

Стены изнутри гладко отесаны со скруглением углов. Вдоль северной и восточной стены проходят бусеки. Потолок, выполненный из над всем помещением, отделяет чердак, на который можно подняться по приставной лестнице.

Конструкции амбара традиционны. Кровля слеговая с врубкой слег в каждый шов между самцами.

Пол и потолок из широких пластин. Покрытие из двух слоев досок.

Размеры в плане 2,9 x 3,4 м.

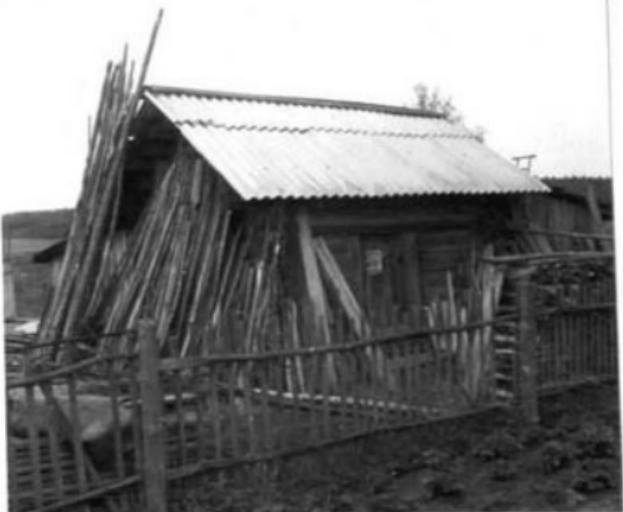
Фото или схематический план

Расположен на территории усадьбы Амбар хлебный, двухярусный, с открытым предмостью.

Прямоугольный в плане сруб покрыт двухскатной кровлей.

Стены бревенчатые, рублены "в обло". Своды кровель поддерживаются резными кронштейнами, дверь двухкосящая с высоким порогом.

Стены изнутри отесаны со скруглением углов. Вдоль северной и восточной стены 1-го этажа проходят сусеки. Пол второго этажа выполнен над частью площади перекрытия.

Размеры в плане 2,9 x 3,4 м.
