П А С П О Р Т

I. НАИМЕНОВАНИЕ ПАМЯТНИКА Селение Саганы. Башня жилая.

УЧЕТНАЯ КАРТОЧКА

Селение Саганы, башни жилая.

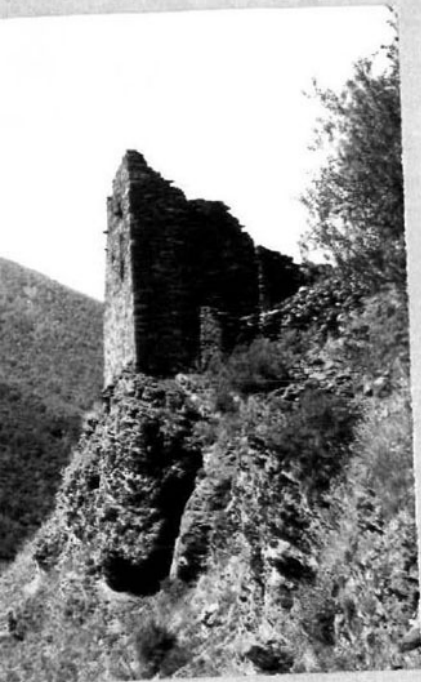
Моноументальная четырёхэтажная жилая башня доминирует в ансамбле сел. Саганы. Прямоугольная в плане /9х6,5м./, она ориентирована вширь и обращена к югу главным фасадом. Северная, восточная и западная стены башни руинированы на различную высоту. Кровля и перекрытия ярусов утрачены. Стены сложены из плоских сланцевых плит на глине. Вход на западной стороне в уровне второго этажа. От него вдоль западной стены внутри башни спускается лестница. Конструктивные особенности башни заключаются в отсутствии внутренних каменных опор и наличии выступающих из стен пилястр.
