П А С П О Р Т

I. НАИМЕНОВАНИЕ ПАМЯТНИКА Башня жилая Кушаговых / I /.II. ТИПОЛОГИЧЕСКАЯ
ПРИНАДЛЕЖНОСТЬ

XVI-XVII вв.

Чечено-Ингушская АССР, Советский р-н,(АССР, край, область, район, автономная обл.)ул. Малхиста, сел. Тerti.(национальный округ; населенный пункт; пути подъезда)V. ХАРАКТЕР
СОВРЕМЕННОГО
ИСПОЛЬЗОВАНИЯ

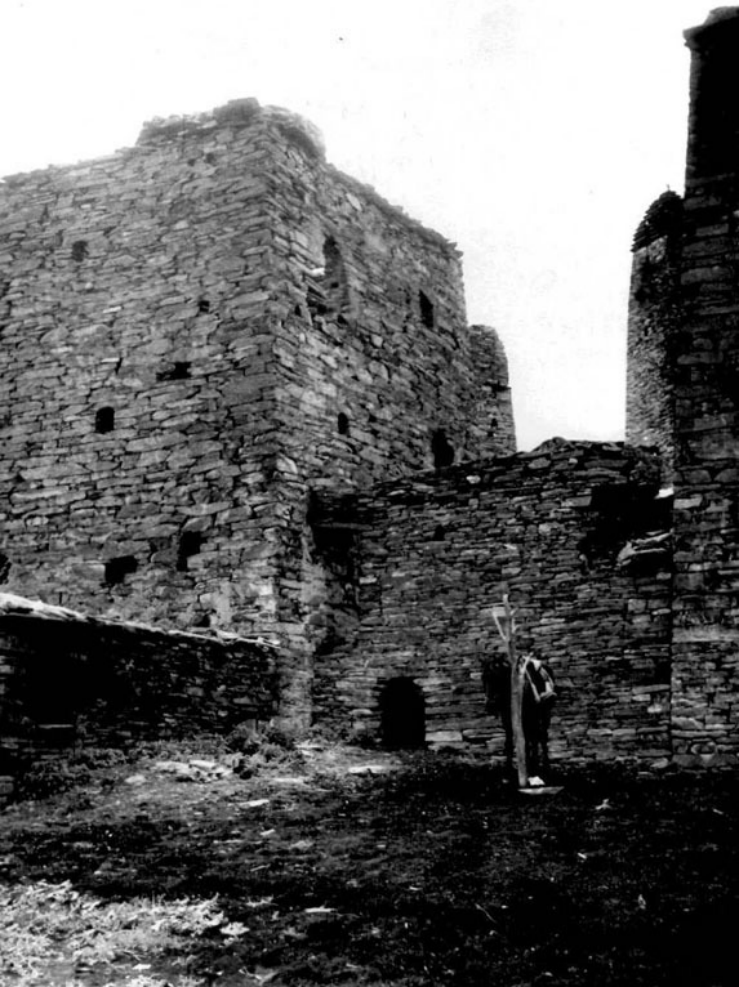
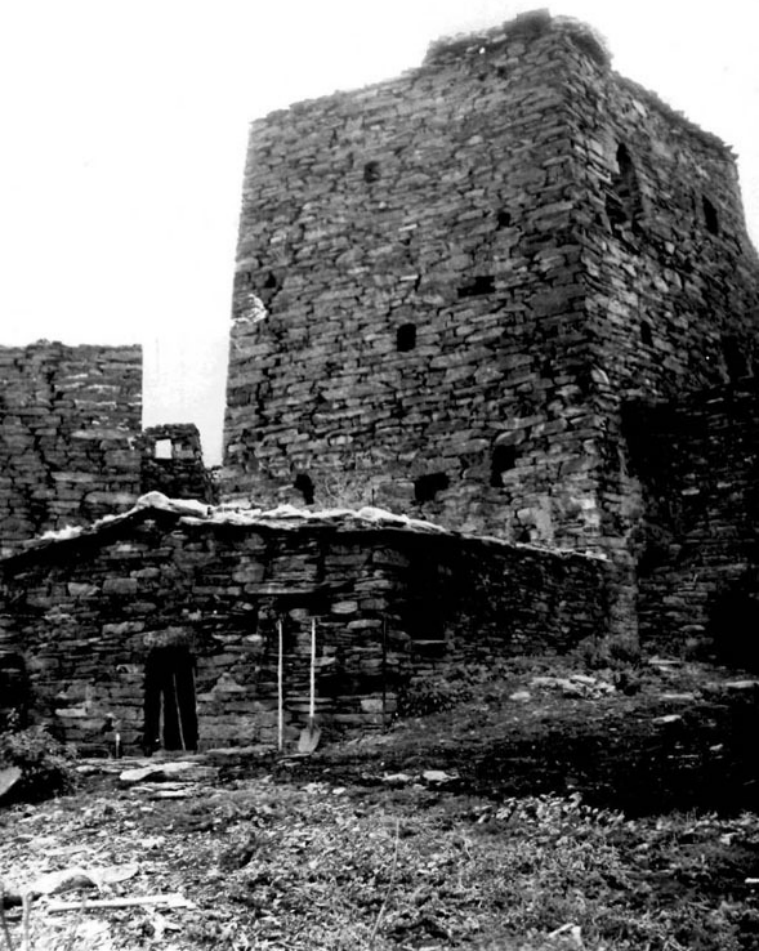
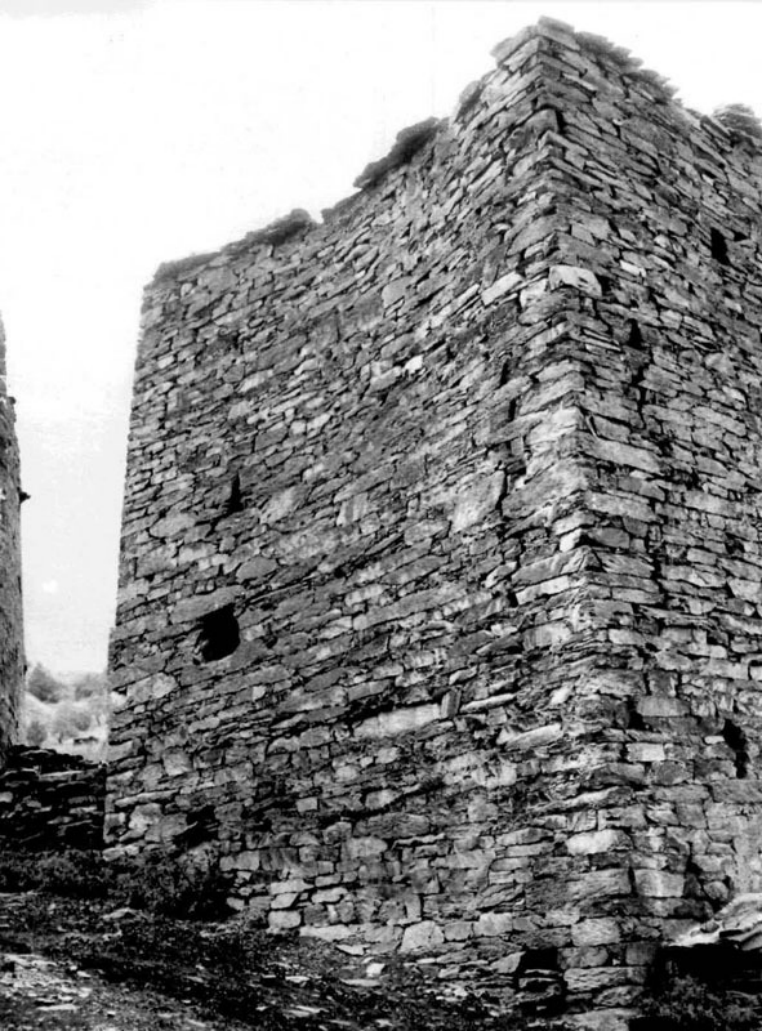
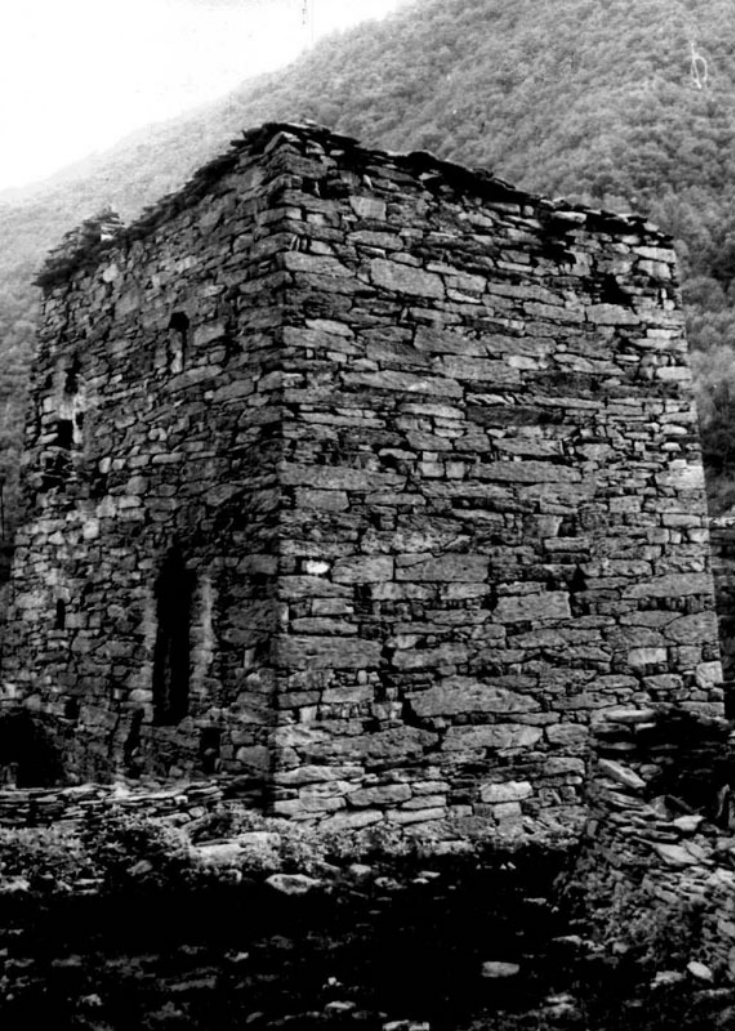
Утрачены плоская крыша башни и все яруса междуярусных перекрытий.

Башня имеет прямоугольный / 10,0х8,35м/ план и слегка суживающийся кверху объём, завершающийся плоской крышей. Главным фасадом обращена к северо-востоку. На нём расположены три входных проёма в I, III и четвёртый яруса. Нижний и верхний проёмы помещены вблизи восточного угла башни, средний проём смещён в противоположную сторону. Проёмы дверей имеют перемычки в виде ложных арок. Также выглядят и небольшие окошки, помещённые в разных ярусах на главном и юго-восточном фасадах. Кроме них в стенах устроено множество бойниц остроугольного и квадратного очертания.

Башня водружена на материковом основании пологого склона. Сложена из колотых плит сланца и грубо обработанных блоков известняка на глиняном растворе. По верху стен проходил нависающий карниз из сланцевых плит. В центре башни стоял каменный опорный столб, на который опирались горизонтальные перекрытия ярусов.

Башня изнутри не исследована, т.к. входной проём забит навозом и мусором.

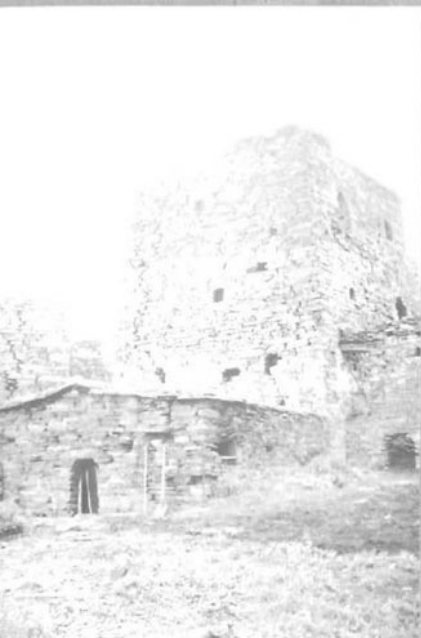
Башня имеет прямоугольный /10x3,35м/ план и слегка суживающийся кверху объем, завершающийся плоской крышей. Главным фасадом обращена к северо-востоку. Проемы дверей имеют перемычки в виде ложных арок. На стенах множество бойниц. Башня сложена из колотых плит сланца и блоков известняка на глине. По верху стен проходили нависающий карниз из сланцевых плит. В центре башни стоял опорный столб, на который опирались горизонт. перекрытия.
