П А С П О Р Т

I. НАИМЕНОВАНИЕ ПАМЯТНИКА Церковь Никольская

к паспорту "Церковь Никольская"
 Архангельская обл., Шенкурский у-н,
 Федорогорский о-с, д.Сергеевская.

УЧЕТНАЯ КАРТОЧКА

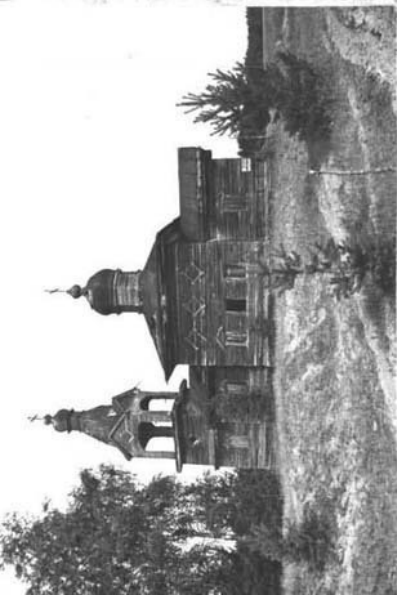
Фото или схематический план

Деревянная перковь, построенная по проекту губернского архитектора Чермецкого, расположена между дер. Сергеевской и Болтинской на левом берегу р. Почы.

Здание, рубленое из бревен, перевязанных в "лапу" и снаружи обшито профилированным тесом, поставлено на валунный цоколь. Симметричная относительно продольной оси композиция памятника состоит из одноглавого кубического четверика храма, к которому с востока примыкает апсида, а с запада — небольшой притвор, объединяющий его с колокольной.

Храм покрыт четырехскатной кровлей, завершенной глухим восьмигранным барабаном. Перекрытия церкви плоские.
