# П А С П О Р Т

I. НАИМЕНОВАНИЕ ПАМЯТНИКА Дом жилой

начало XX векаIV. АДРЕС (местонахождение) ПАМЯТНИКА Архангельская обл., г.Каргополь,  
ул.Болотникова, 38  
СССР, край область, район, автономная обл.национальный округ, национальный пункт, туристический

к паспорту "Дом жилой" нач. XX в.  
Архангельская обл., г. Каргополь,  
ул. Болотникова, 38.

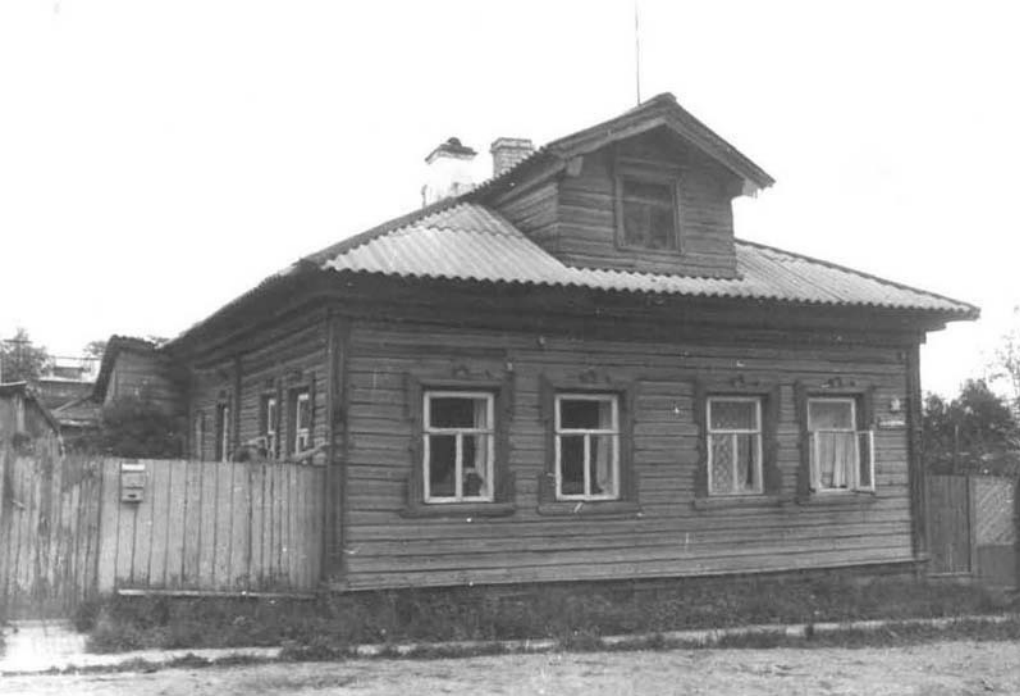
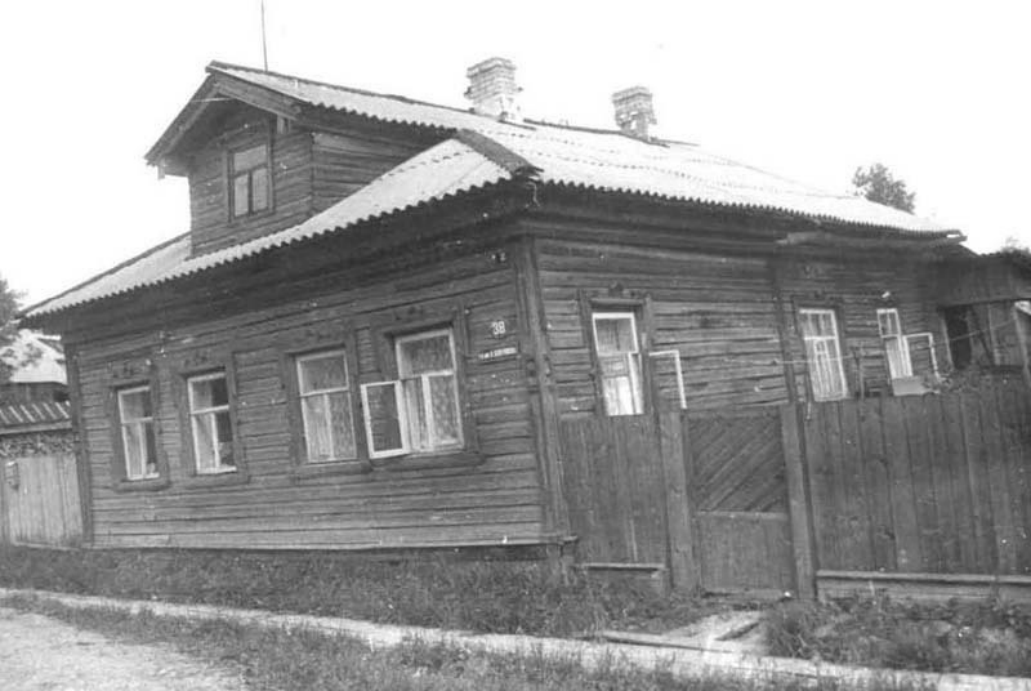
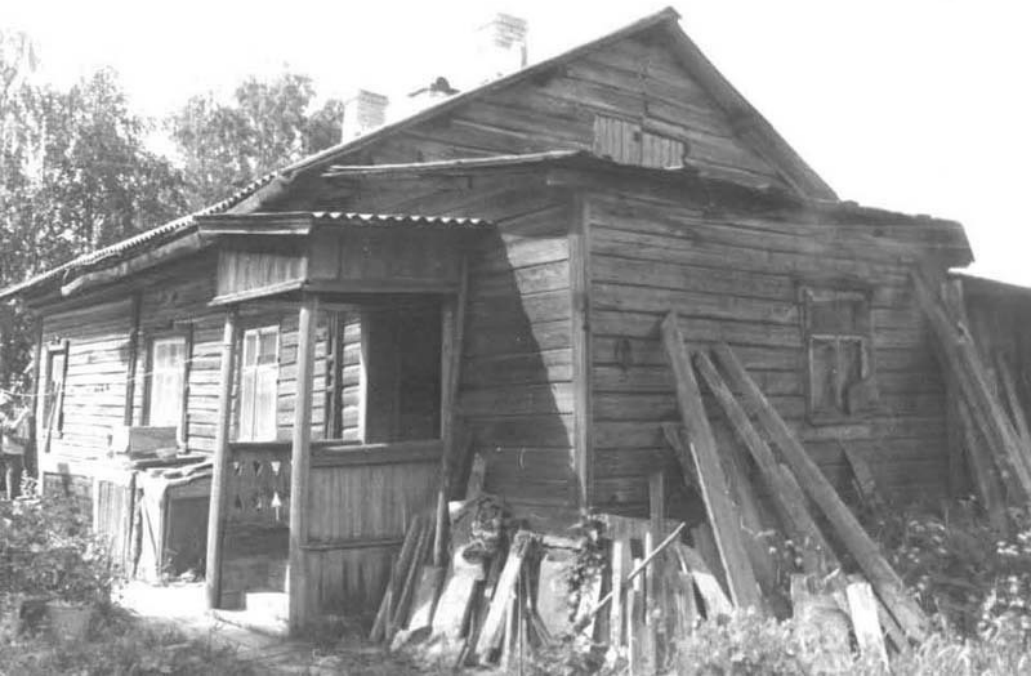
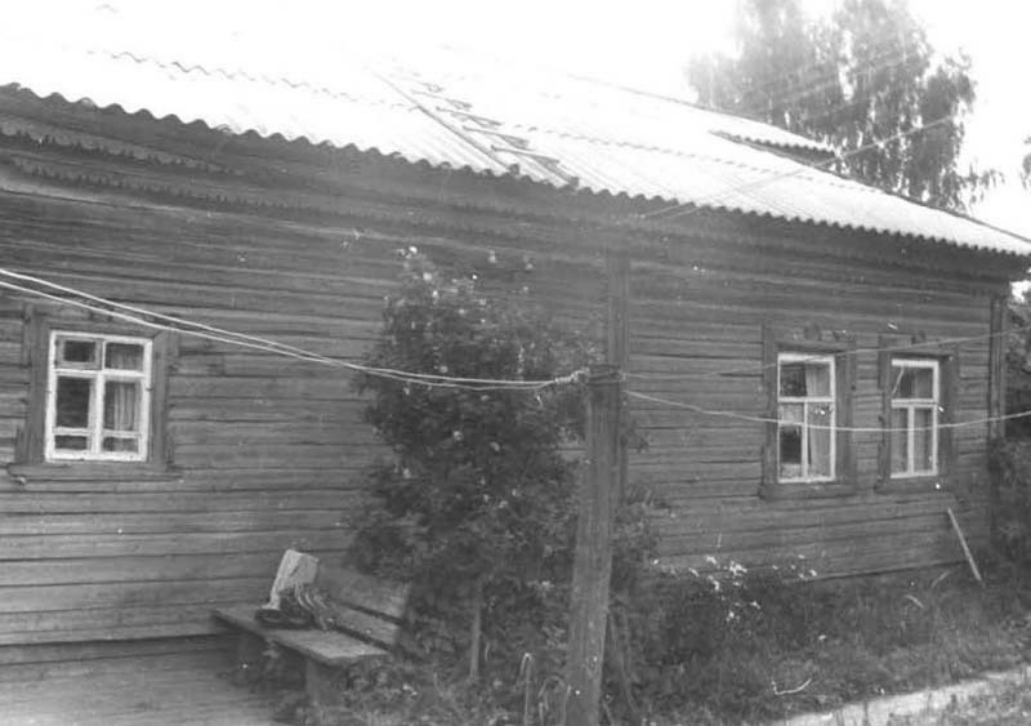
экстерьеры 4

Одноэтажный деревянный жилой дом расположен на красной линии улицы и обращен к ней торцевым южным фасадом. Здание рублено из отесанных внутри бревен, перевязанных в "лапу", и обшито снаружи профилированным тесом, укрепленным проволочными гвоздями. Прямоугольный в плане объем состоит из переднего жилого сруба — крестовика и равных ему по ширине и высоте, рубленых сеней. Дом покрыт трехскатной крышей с вальмой на уличном фасаде, акцентированной небольшой чердачной светелкой. Несколько лет назад со стороны дворового северного фасада перед входом были сооружены новые тесовые сени.

Детали фасадного декора выполнены в духе эклектики: стены дома завершены гладким карнизом, украшенным подзорами мелкой, несложной пропиленной резьбы. Углы обработаны пилястрами с накладными точеными деталями. Такими же пилястрами в центрах боковых фасадов отмечено расположение внутренней поперечной бревенчатой стены. На уличном фасаде симметрично расположено два окна, а центр фасада акцентирован более широким простенком. Три окна на восточном фасаде и четыре окна на западном — размещены неравномерно. Окна прямоугольные, обрамлены плоскими рамочными наличниками с "ушами" и стилизованными замками.

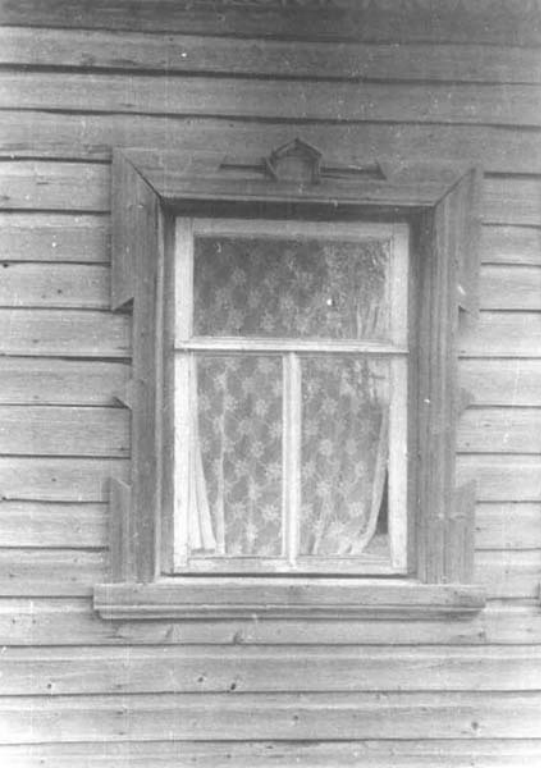
Планировка состоит из четырех комнат.

В связи с разделом дома между двумя владельцами, в сенях установлена поздняя перегородка.

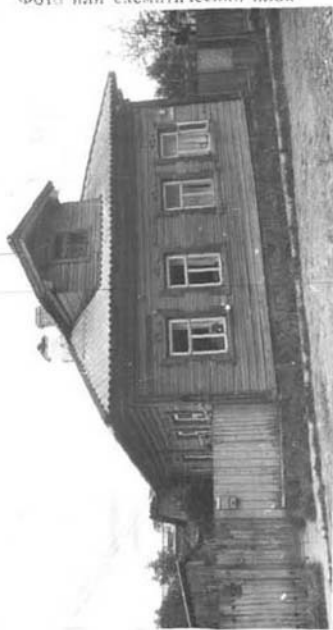
Фото или схематический план

Одноэтажный деревянный жилой дом нач. XX в., перевезенный в 1950-х гг. в Каргополь из д. Калитинка, расположен на красной линии улицы и обращен к ней торцевым южным фасадом. Здание рублено из бревен, перевязанных в "лапу" и обшито снаружи тесом. Прямоугольный в плане объем состоит из переднего жилого *крестового* *госруба* и рубленых сеней, покрытых общей трехскатной крышей со светелкой на уличном фасаде. В оформлении фасадов использованы детали, тяготеющие к формам поздней эклектики. Планировка состоит из четырех комнат.
