## ПАСПОРТ

Новый номер №	Старый номер №	Наименование и адрес памятника	Оригинальная дата памятника
13		<u>БЛАГОВЕЩЕНСКАЯ КАМЕННАЯ Ц-ВЬ,</u> г.Каргополь, пл.Красноармейская 1692г.

**ПАСПОРТ**

к паспорту "Церковь Благовещения "

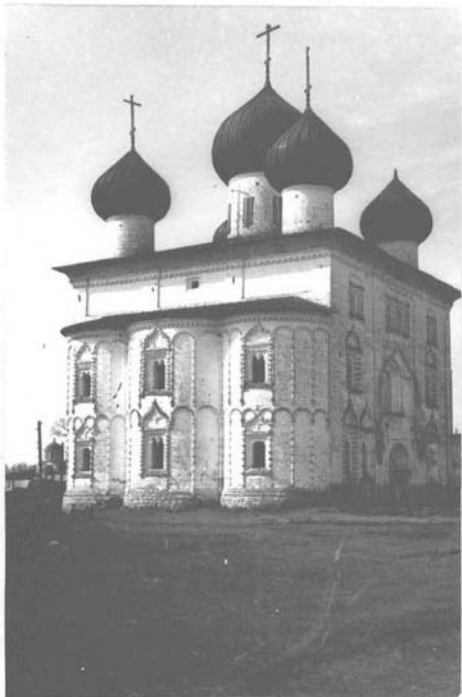
Вид с востока.

## 6. Технические сведения памятника Общее состояние удовлетвор.

В сводах 1 и 2-го этажей имеются трещины.

Перечень первоначальных работ:

а/Затирка стен, восстановление западного портала, побелка всего здания.

б/Смена кровли и подшивки карниза куба, выборочный ремонт глав с установкой новых крестов.

Покраска кровельного покрытия.

в/Устройство оконных переплетов и остекление их.

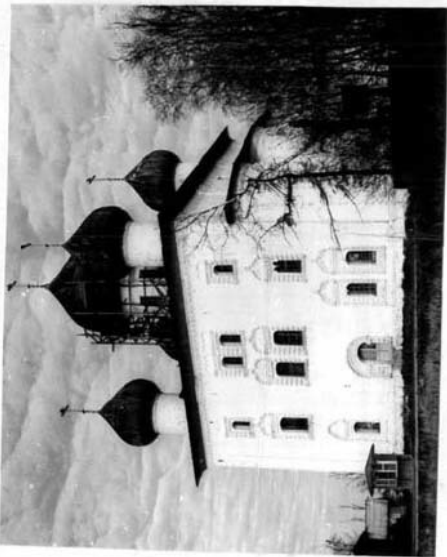
Фото или схематический план

Благовещенская церковь один из признанных шедевров древнерусской архитектуры. Плановая и объемная композиции этой каменной двухэтажной церкви традиционны для четырехстолпных пятиглавых храмов II пол. XIII в.: над трехсветным кубическим объемом храма поднимаются пять луковичных глав на круглых барабанах, с востока к нему примыкают три полукруглых апсиды. Своей яркой индивидуальностью церковь обязана изысканному убранству фасадов, явившемуся вершиной "каргопольского узора". Оно отличается подлинной оригинальностью замысла и виртуозностью исполнения. Все детали / ажурные наличники, узкие пояса карнизов двухъярусные аркатуры апсид и вертикальные жгуты / выполнены из белого камня. В интерьере верхний этаж церкви перекрыта крестовокупольной системой сводов, подпружные арки которой слиты с рукавами креста. В своде открыт лишь центральный барабан.
