# П А С П О Р Т

Башня боевая №2II. ТИПОЛОГИЧЕСКАЯ  
ПРИНАДЛЕЖНОСТЬ

XVI-XVII вв.IV. АДРЕС (местонахождение) ПАМЯТНИКА Чечено-Ингушский АССР, Советский р-н,  
ул. Маджеста, сел. Цой-Целе.  
(АССР, край, область, район, автономная обл., р-н,

I. НАИМЕНОВАНИЕ ПАМЯТНИКА Башня боевая №2

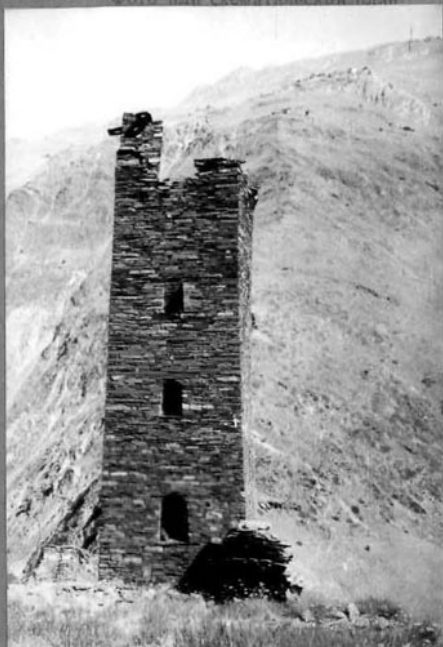
Фото пяти ступенчатый план

Боевая башня №2 пятиярусная, объем венчался высокими угловыми зубцами. В центре фасадов между зубцами устроены прямоугольные амбразуры. Стены башни сложены из глины из некрупных плит сланца.
