## П А С П О Р Т

I. НАИМЕНОВАНИЕ ПАМЯТНИКА Монастырь Благовещенский. Церковь Всехсвятская надвратная

III. ДАТИРОВКА ПАМЯТНИКА 1794г.

## УЧЕТНАЯ КАРТ

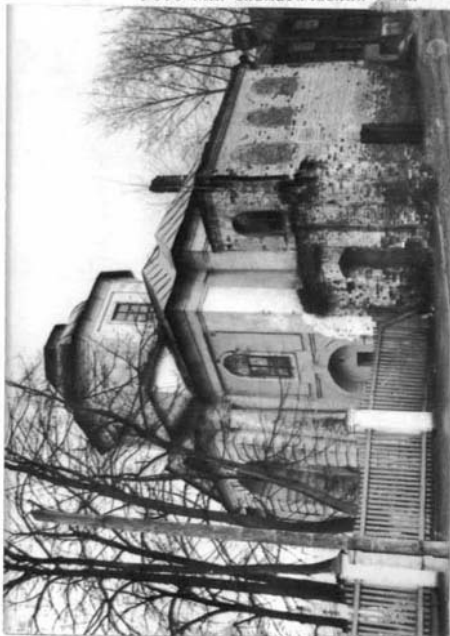
Фото или схематический план

Церковь поставлена в северной части монастыря над главным входом в монастырь, представляющим трехпролетную арку. Три арки ворот одинаковы по размеру, перекрыты коробовыми сводами, по фасадам декорированы кирпичной лентой по контуру.

Ныне заложены и внутри них устроены помещения. Церковь сохраняет трехчастность ворот: состоит из трех об"емов, средний из которых подвышен и представляет собой восьмигранник на четверике. Боковые об"емы прямоугольные.

Средний об"ем выделен двухколонными треугольными портиками с руставанной аркой посередине. Лава не сохранилась.
