П А С П О Р Т

I. НАИМЕНОВАНИЕ ПАМЯТНИКА Рождественский монастырь. Северо-восточный корпус

к паспорту "Рождественский монастырь. Северо-восточный корпус." г. Москва, Ленинский район, ул. Давыда, 20

УЧЕТНАЯ КАРТОЧКА
 Рождественский монастырь. Северо-восточный корпус.

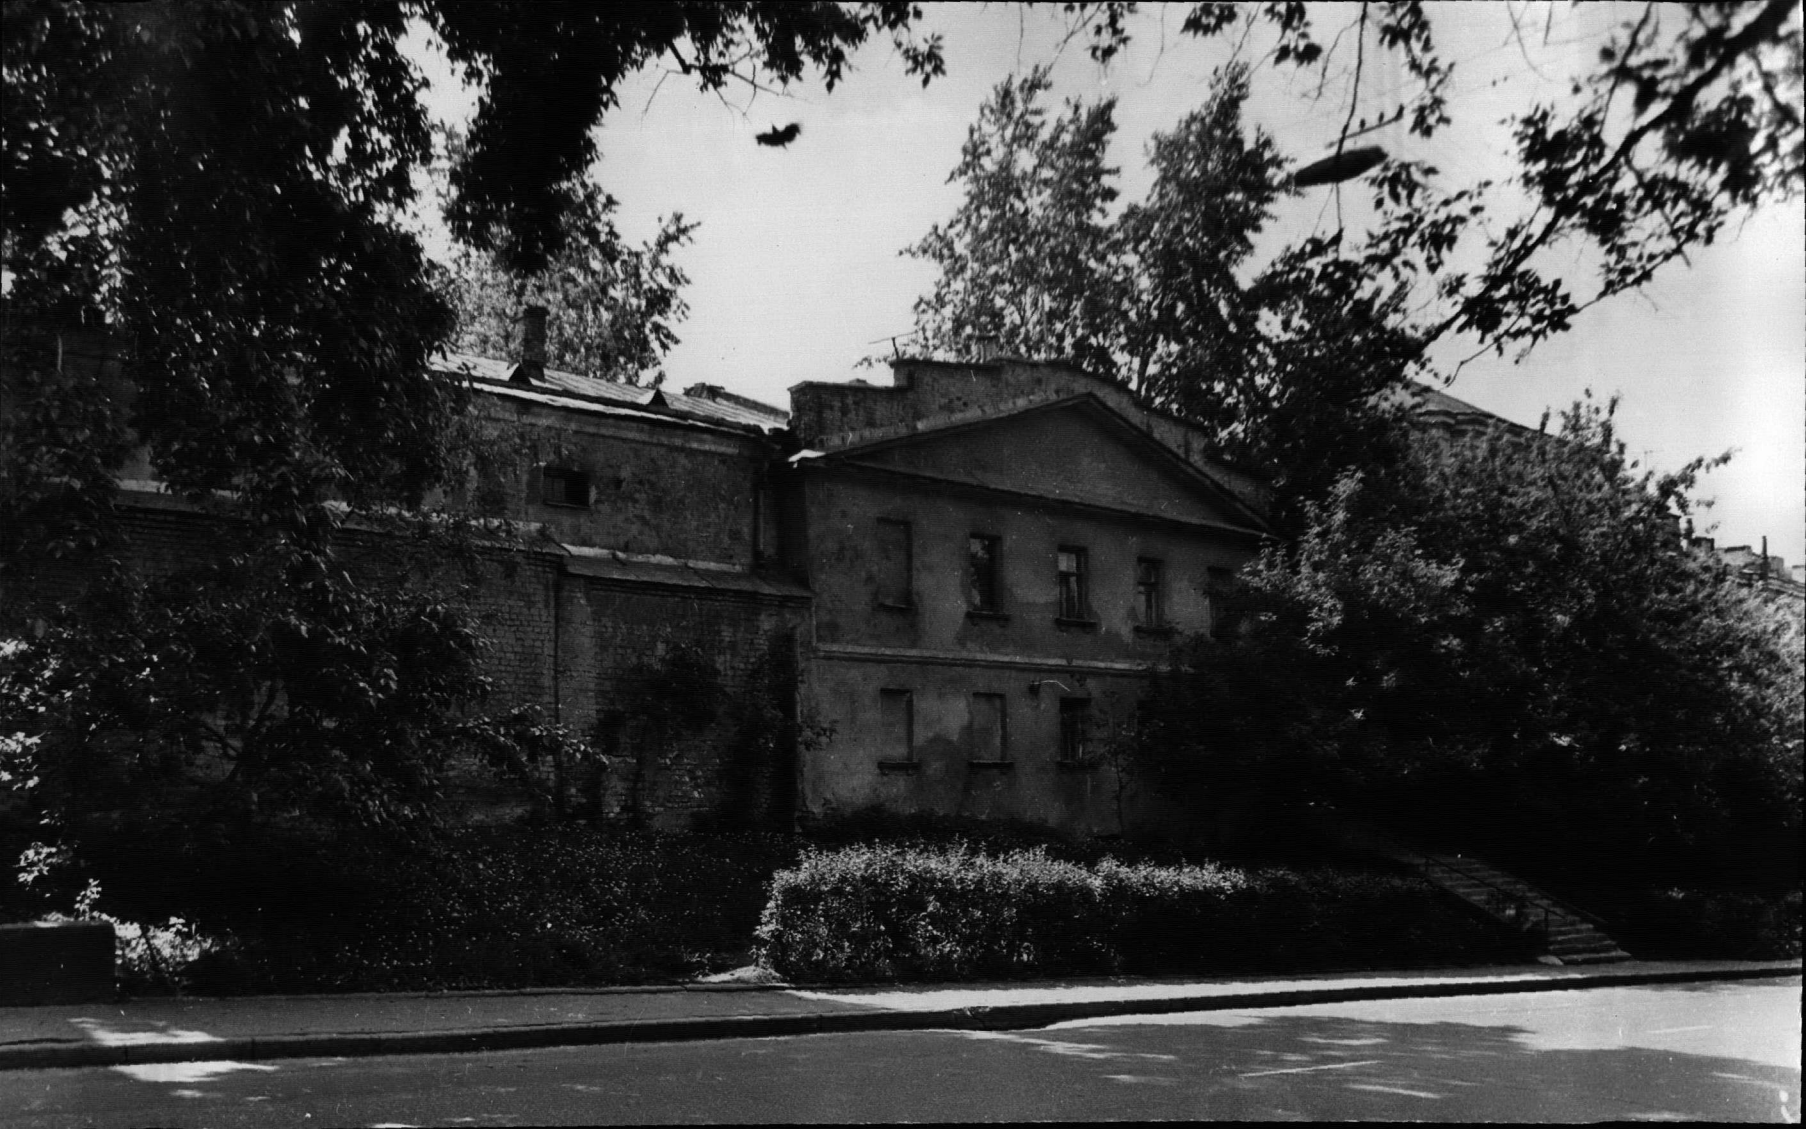
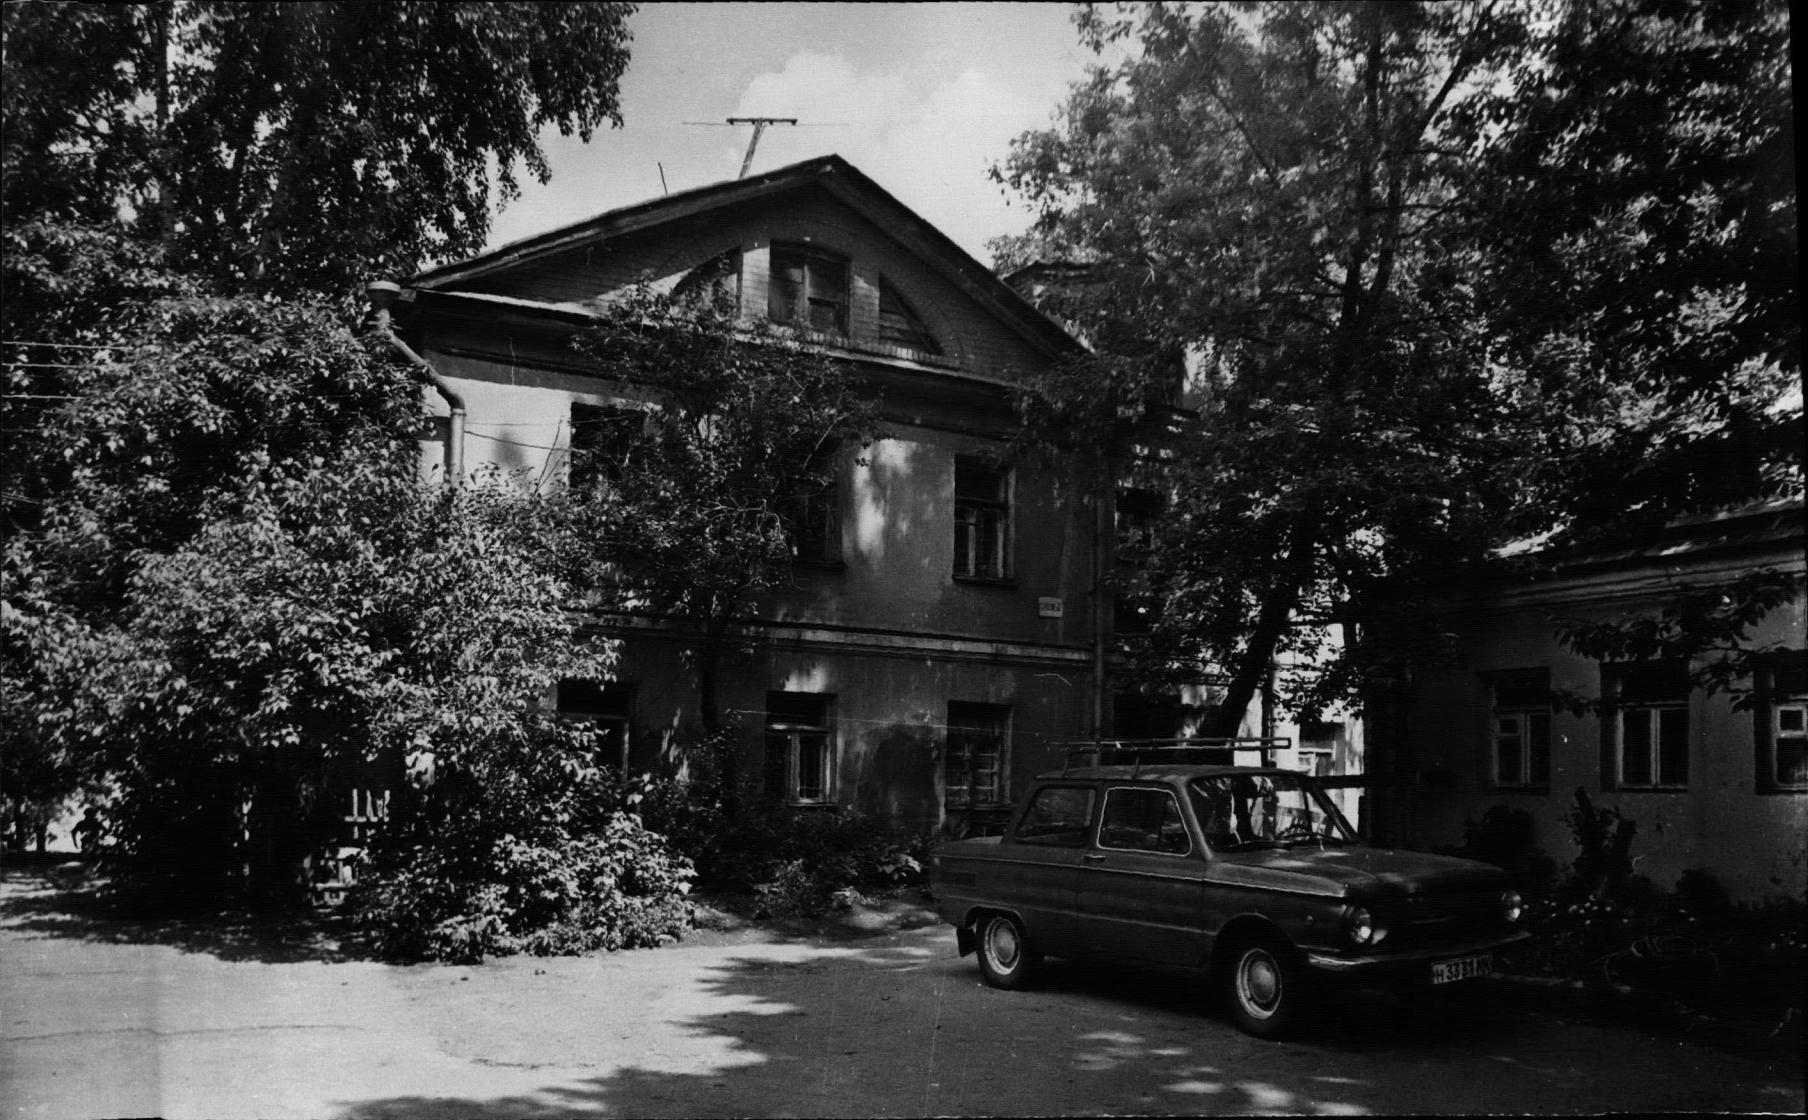
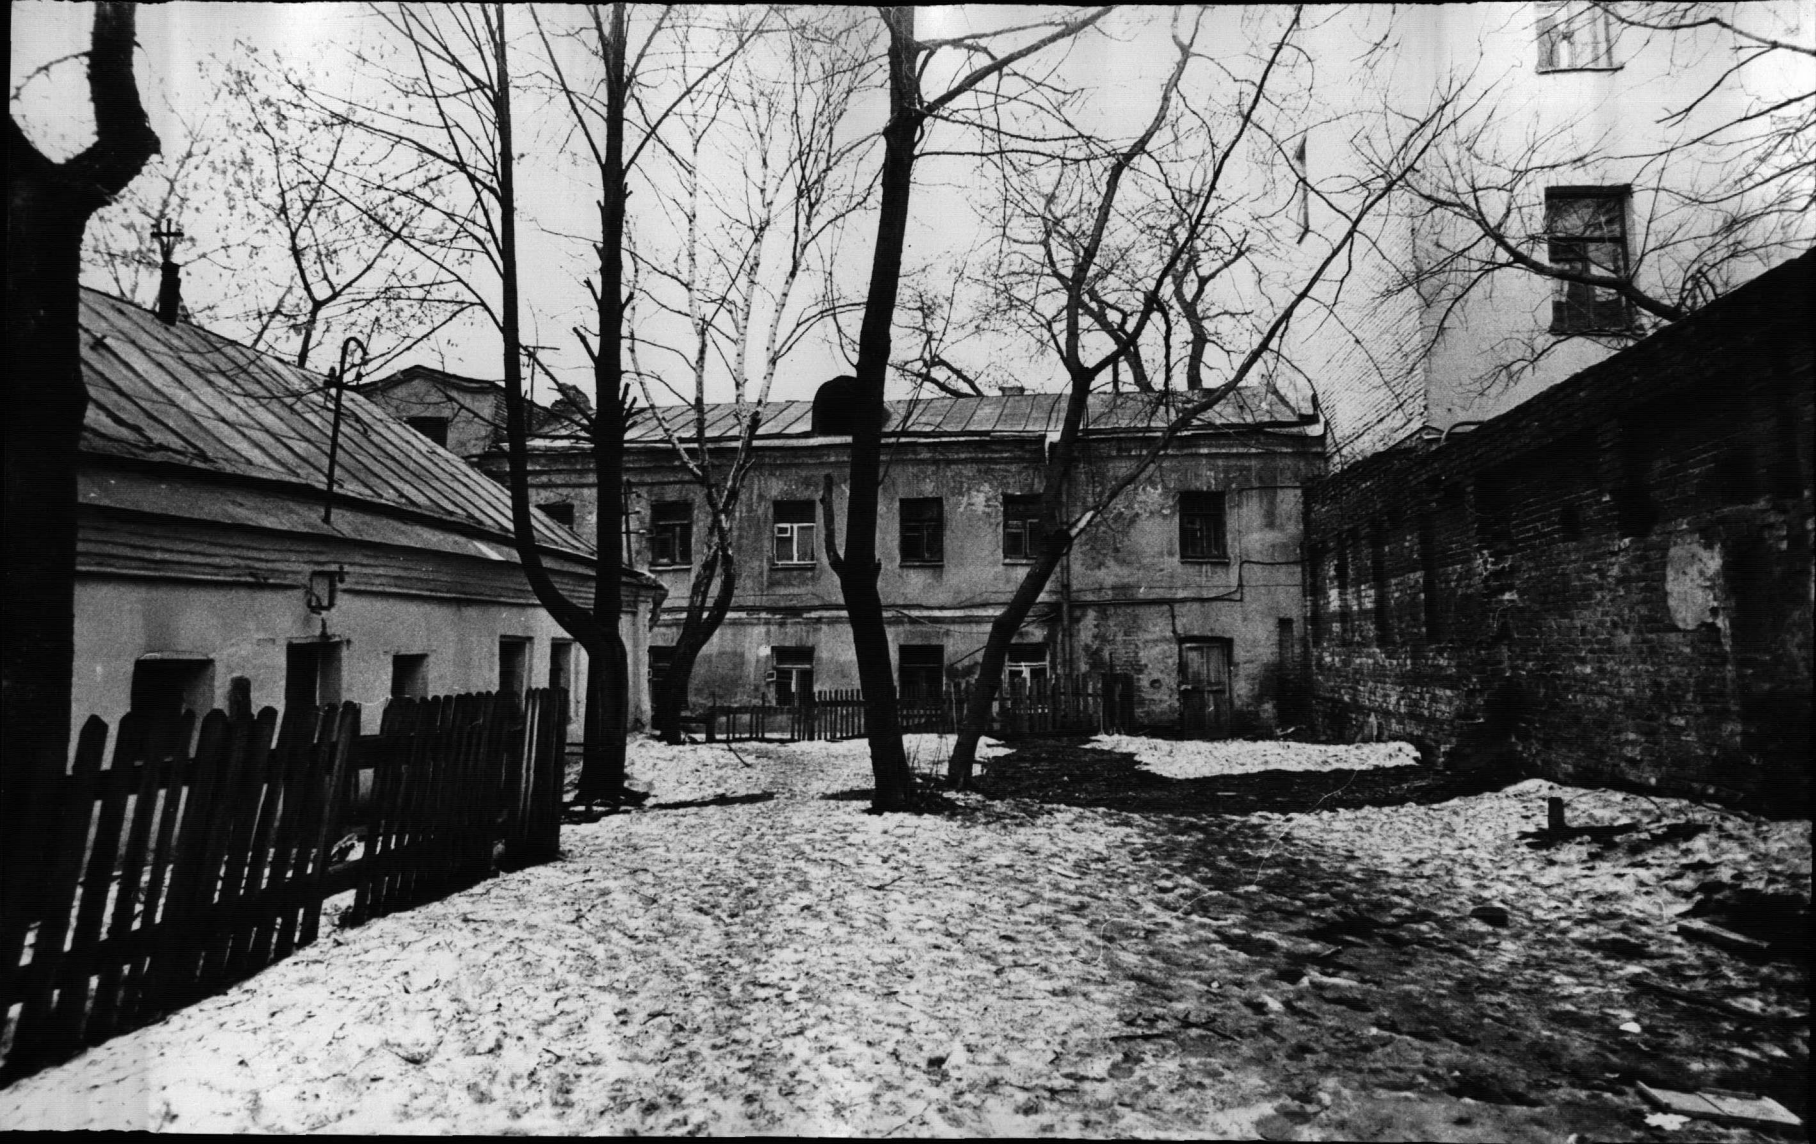
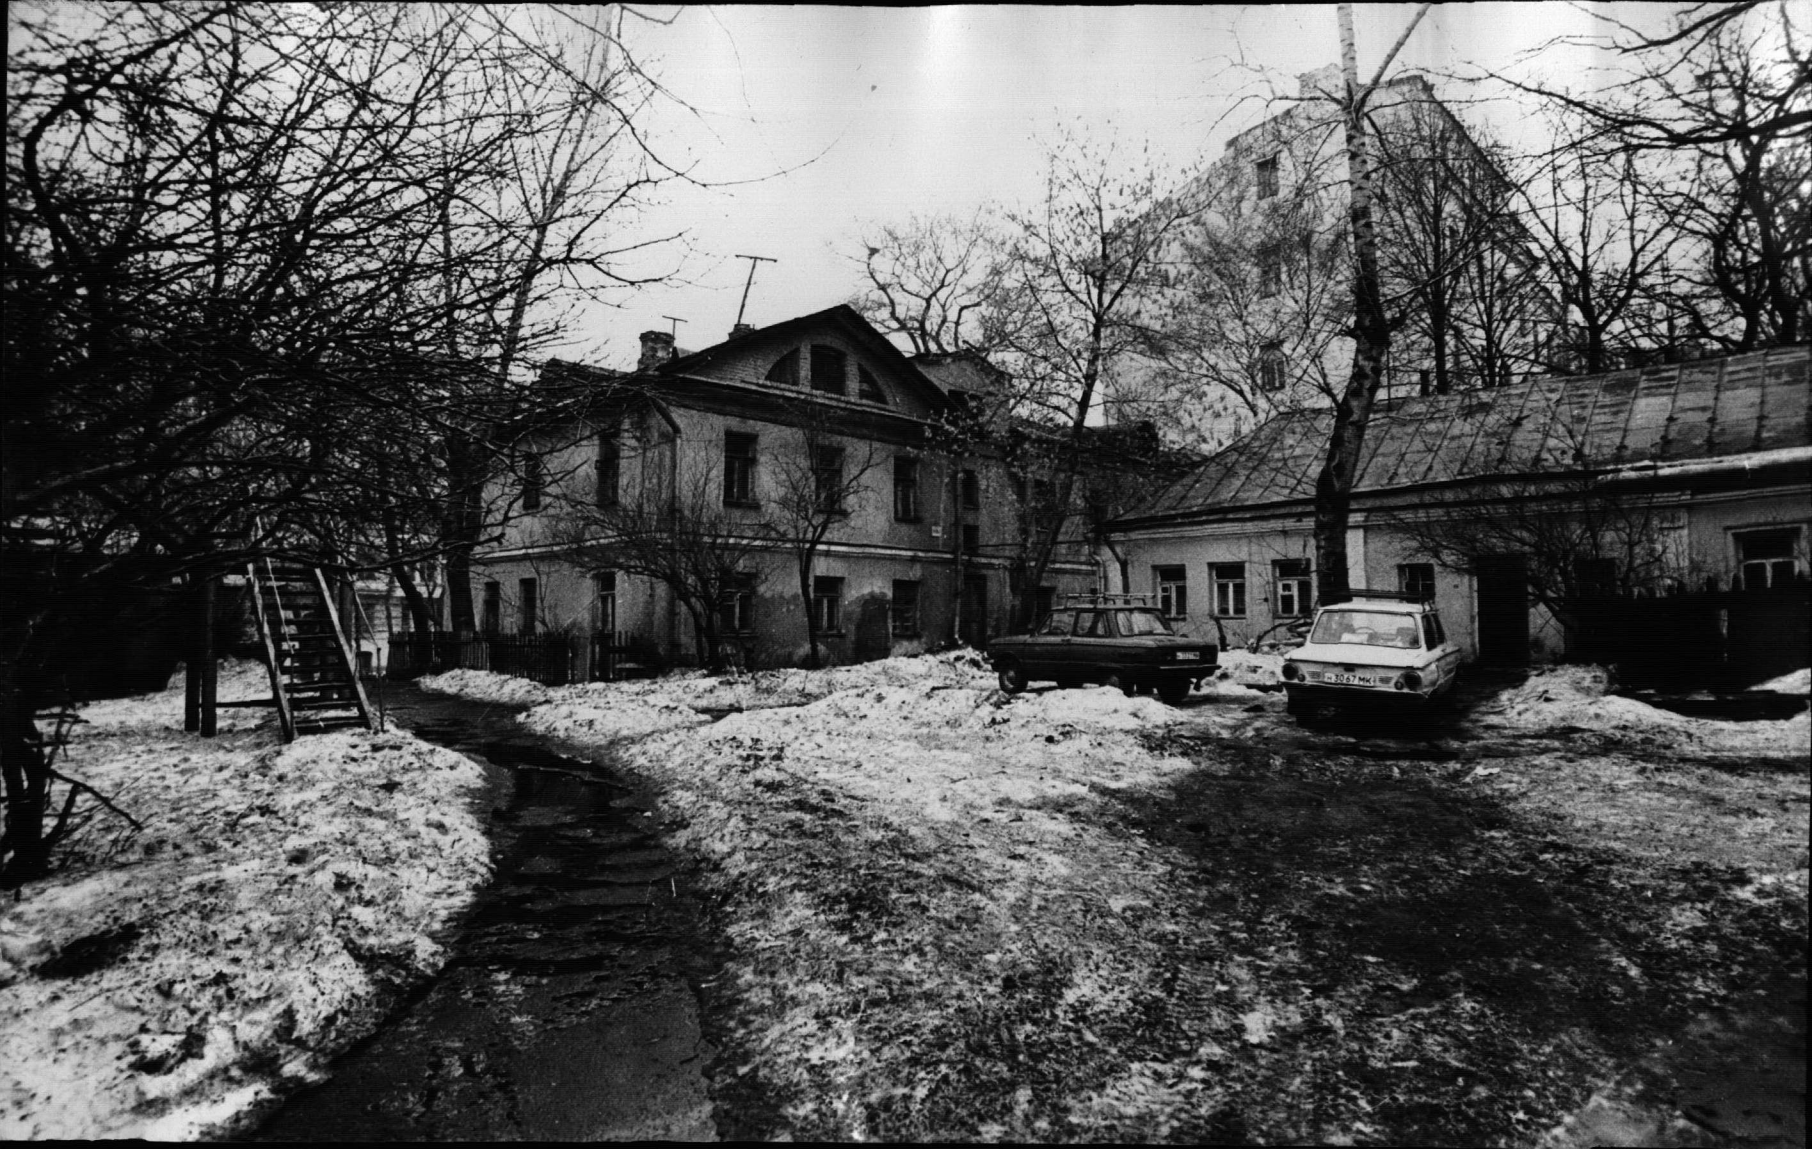
Двухэтажный кирпичный, оштукатуренный корпус стоит в линии ограды, примыкая к ее северо-восточному углу. Северный внешний фасад корпуса обращен к Рождественскому бульвару. Более поздняя часть здания наполовину своей высоты закрыта стеной ограды.

Архитектура здания выдержана в формах позднего классицизма. Корпус имеет в плане прямоугольную форму с небольшими выступами в западной части северного и южного фасадов. Северный выступ, объединяющий жилую западную часть здания и лестничное помещение, завершен фронтоном и увенчан ступенчатым аттиком. Трехосевой южный выступ с фронтоном соответствует только жилой части. Фасад лестничного объема с этой стороны завершен щипцом. Протяженная восточная часть здания завершена двускатной кровлей.

Вход с юга ведет в помещение лестничной клетки. Оконные и входные проемы корпуса имеют прямоугольную форму. Окна ризалитов сохранили первоначальные кирпичные подоконники на кронштейнах. Фронтоны нештукатурены, южный сохранил трехчастное полуциркульное окно. Западная часть здания опоясана кирпичной междуэтажной тягой и деревянным венчающим карнизом, восточная — имеет кирпичный профилированный карниз. Внутри лестничная

Корпус имеет незначительные переделки: пробиты окна над оградой, поставлен ряд новых перегородок и сделаны новые внутренние дверные проемы. Стены здания имеют вертикальные трещины.
