## ПАСПОРТ

Церковь Собора БогородицыII. ТИПОЛОГИЧЕСКАЯ  
ПРИНАДЛЕЖНОСТЬ

Ивановская область, Ильинский район,

село Лазарцево-Фомино. От села Ильинское автобусом до села Иваевское-  
национальный округ, населенный пункт; пути подъезда)10 км., далее на попутном транспорте-8 км.V. ХАРАКТЕР  
СОВРЕМЕННОГО  
ИСПОЛЬЗОВАНИЯ

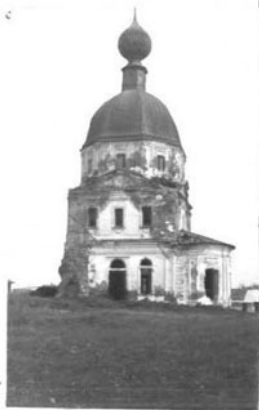
Фото или с

Церковь сложена из кирпича (размером 28x16x8) и оштукатурена. От её сложной и развитой композиции уцелел лишь храм. Двухсветный вытянутых пропорций четверик храма увенчан массивным восьмигранным куполом с высоким куполом, завершённый декоративной главкой. Такое ярусное построение храма — излюбленный прием провинциального барокко. Множество барочных элементов встречается также в наружной декорации: наличники с "ушками", фигурные накладные доски над окнами, рустованные и филленчатые пилястры, и т.д. В то же время графический и суховатый характер обработки деталей и некоторая плоскостность декорации свидетельствуют о сильном влиянии классицизма. Внутри сохранилась масляная живопись (в плохом состоянии).
