## П А С П О Р Т

двор Менюева

конец XIX в.

село Волжанин, дер. Волжанин в 5 км к юго-востоку от г. Уолити

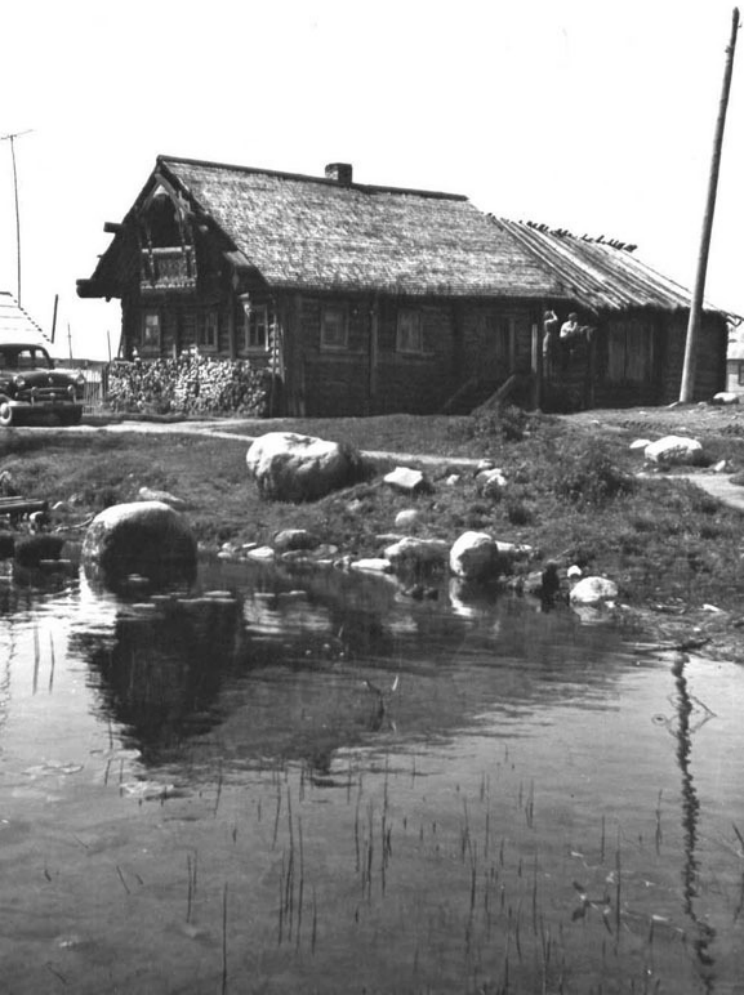
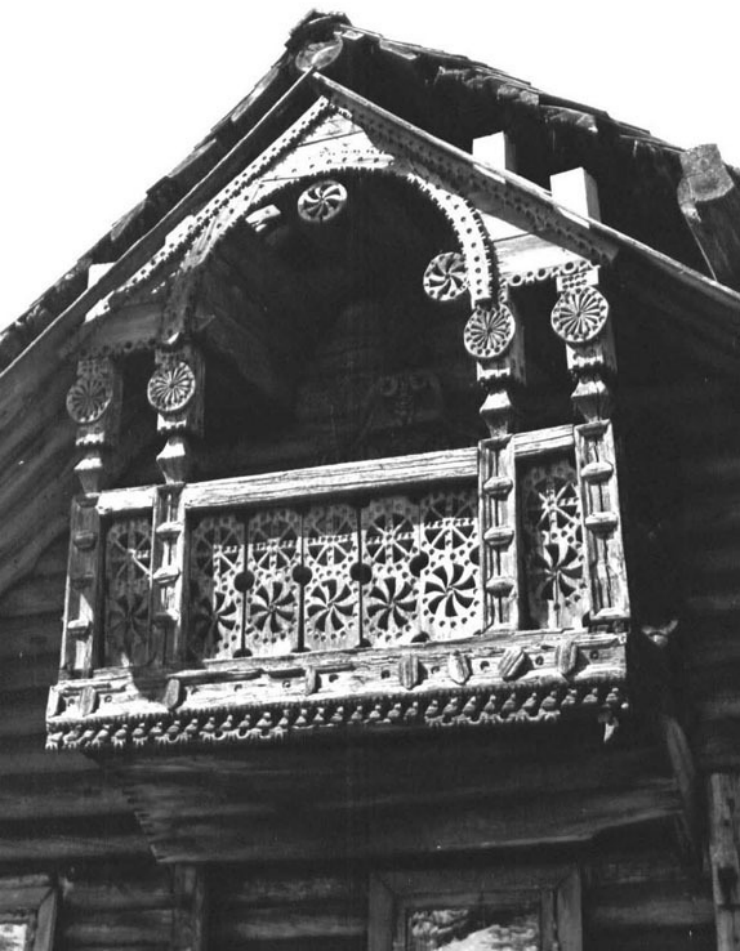
**В 1960-х были растесаны окна и при этом удалены наличники. В 1970 г. был спилен и увезен в историко-архитектурный и этнографический музей "Виза" декоративный балкон**

Дом стоит на берегу небольшого озера на крутой уличке карельской деревни Пашина, входящей в составное поселение объединение деревень. Он был построен на обозрении улицы, что предопределило интерьер характер его архитектуры и особое внимание, уделенное деталям — изысканному живописному волнистому наличнику и великолепному балкону, убедительно завершающему композицию главного фасада. Основание балкона — декоративная вырубка. Четыре столба несли фронтон, тыльный которого прорезала широкая арка. Подушки ориентальные мотивы балконной решетки — сквозные розетки.

В остальном облик — планировочное и конструктивное решение дома обычно. Он представляет собой «брус», состоящий из четырех стенок избу (7,4 x 5,48), сеней (7,4 x 3,0) с выделенными в них продольные перегородки чуланом (3,6 x 3,0) и небольшого двора-сарая (7,4 x 8,8). Число поставлено на подиуме с самостоятельными наружными входами. В сени в лет наружное открытое крыльцо на столбах, на сарае — въезд.
