П А С П О Р Т

I. НАИМЕНОВАНИЕ ПАМЯТНИКА Усадьба Уланова Н.И. Амбар.II. ТИПОЛОГИЧЕСКАЯ
ПРИНАДЛЕЖНОСТЬ

ВОЛОГОДСКАЯ ОБЛАСТЬ
НЮКСЕНСКИЙ РАЙОН
УФТЮГСКИЙ С/С
ДЕР. ЗАРЕЧЬЕ
А-МБАР УЛАНОВА Н.И.,
КОН. XIX в.

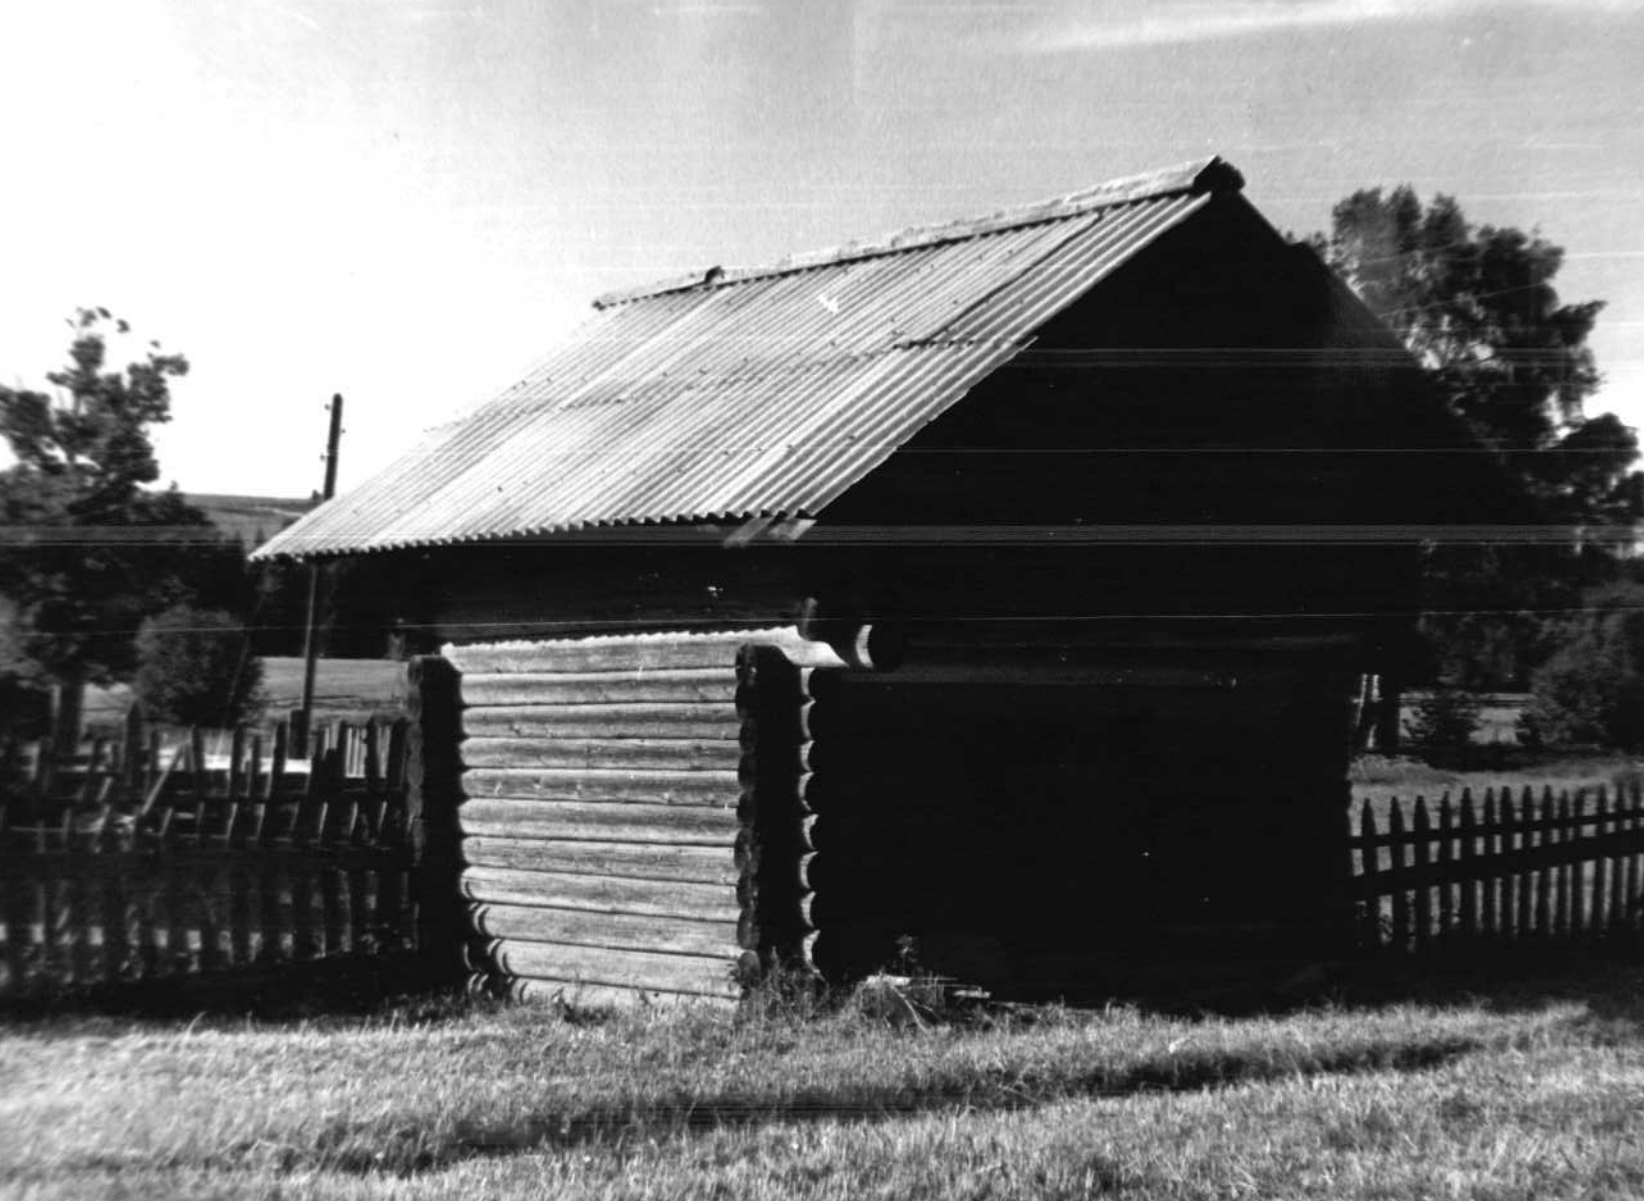
1. Вологодская обл., Нюксенский р-н,
Уфтюгский с/с, д.Заречье.
Амбар Уланова Н.И. Общий вид с юга.
Фото Гельфера С.В., 1989 г.

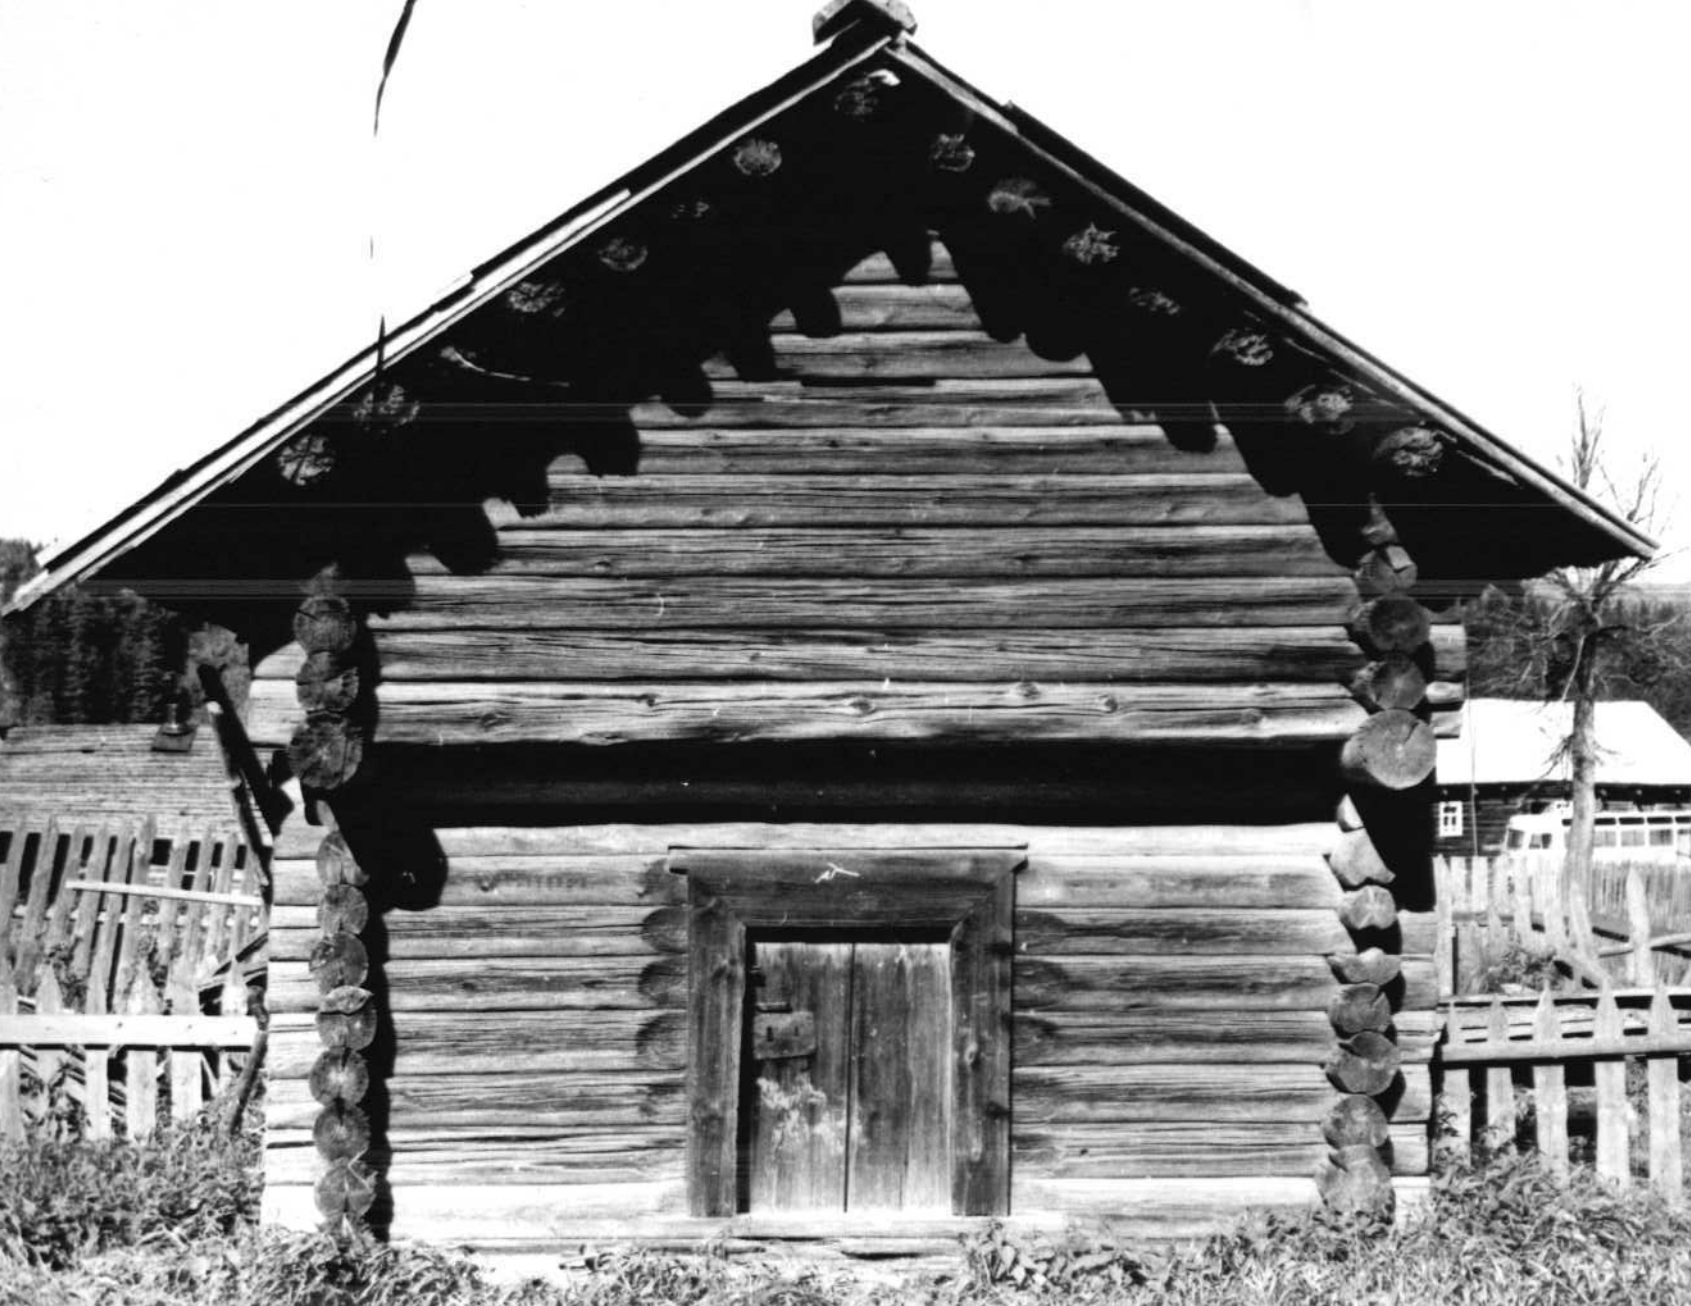
2. Вологодская обл., Нюксенский р-н,
Уфтюгский с/с, д. Заречье.

Вид главного фасада в 1981 г.

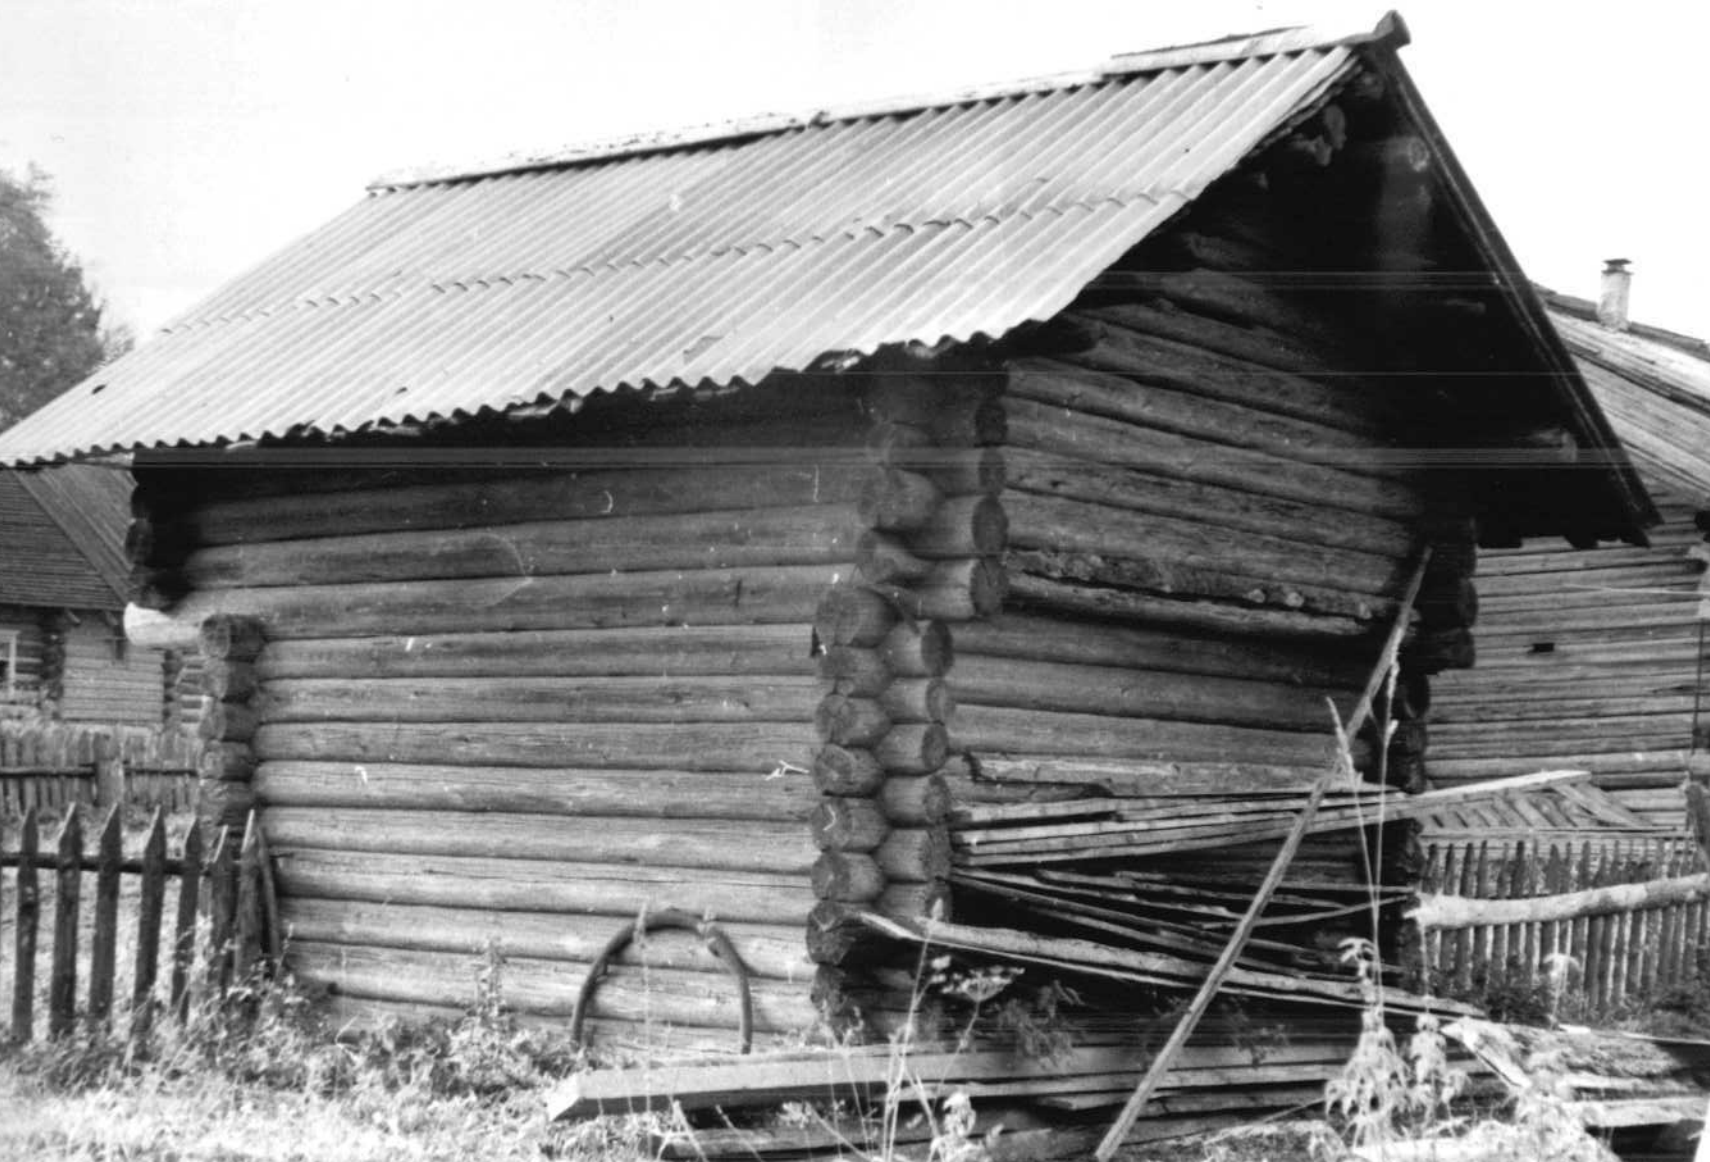
В. Вологодская обл., Нюксенский р-н,
Уфтюгский с/с, д. Заречье.
Амбар Уланова, кон. XIX в.
Вид амбара сзади (фото 1981 г.).
Фото Гельфера С.В., 1981 г.

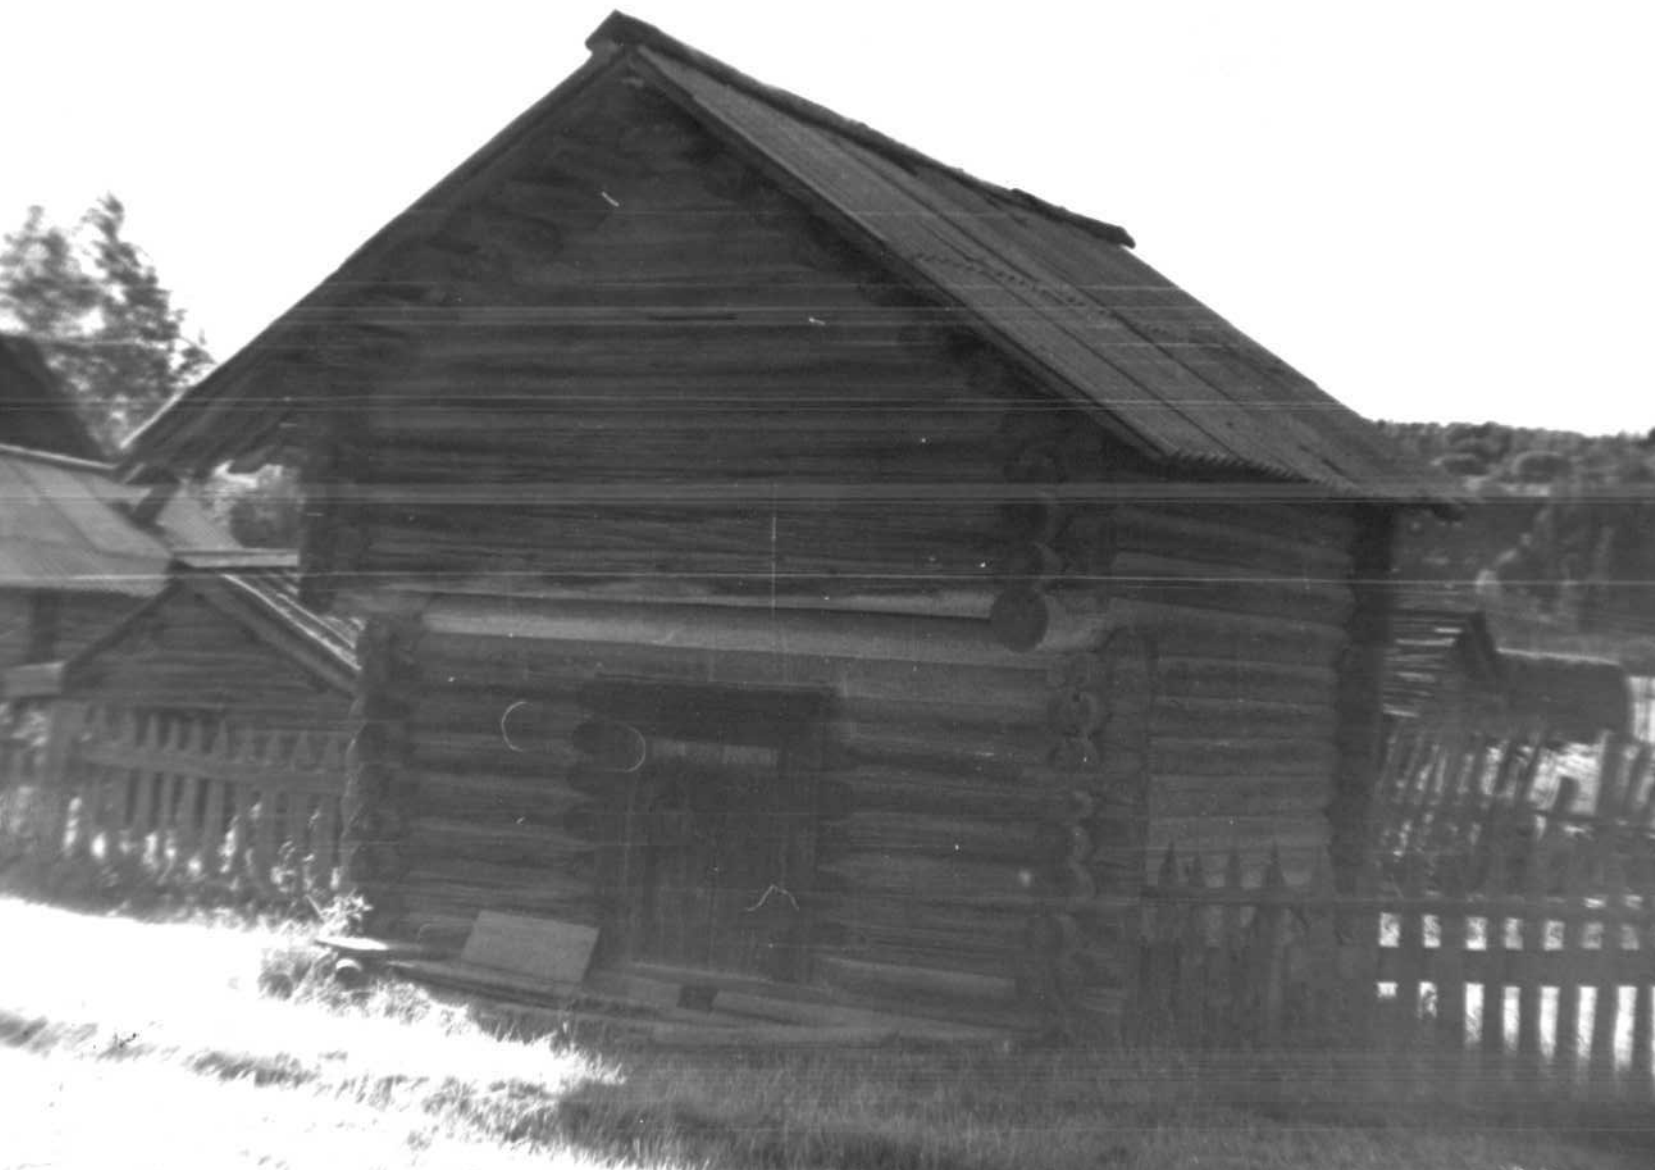
Амбар Уланова Н.И. Главный вост. фасад.
Фото Гельфера С.В., 1989 г.

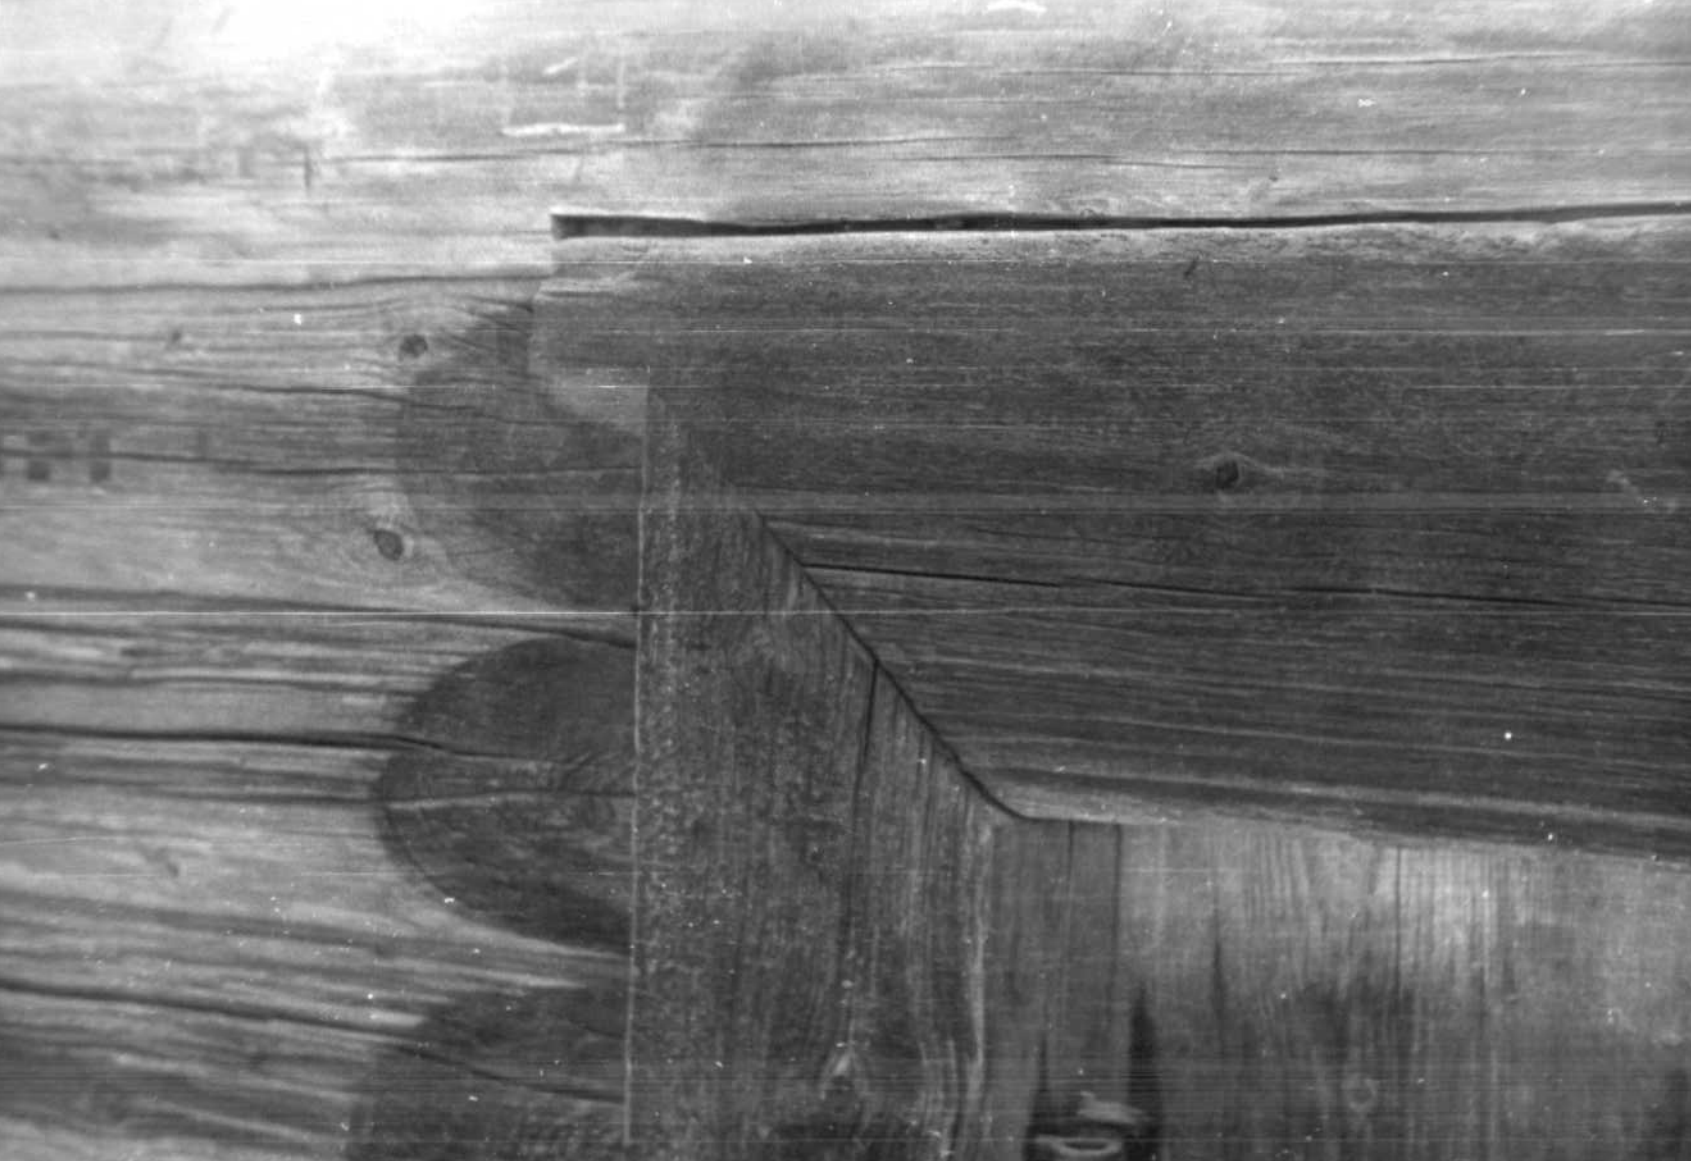
7. Вологодская обл., Нюксенский р-н,
Уфтюгский с/с, д. Заречье.
Амбар Уланова Н.И. Дверной косяк с уша-
ми. Фото Гельфера С.В., 1989 г.

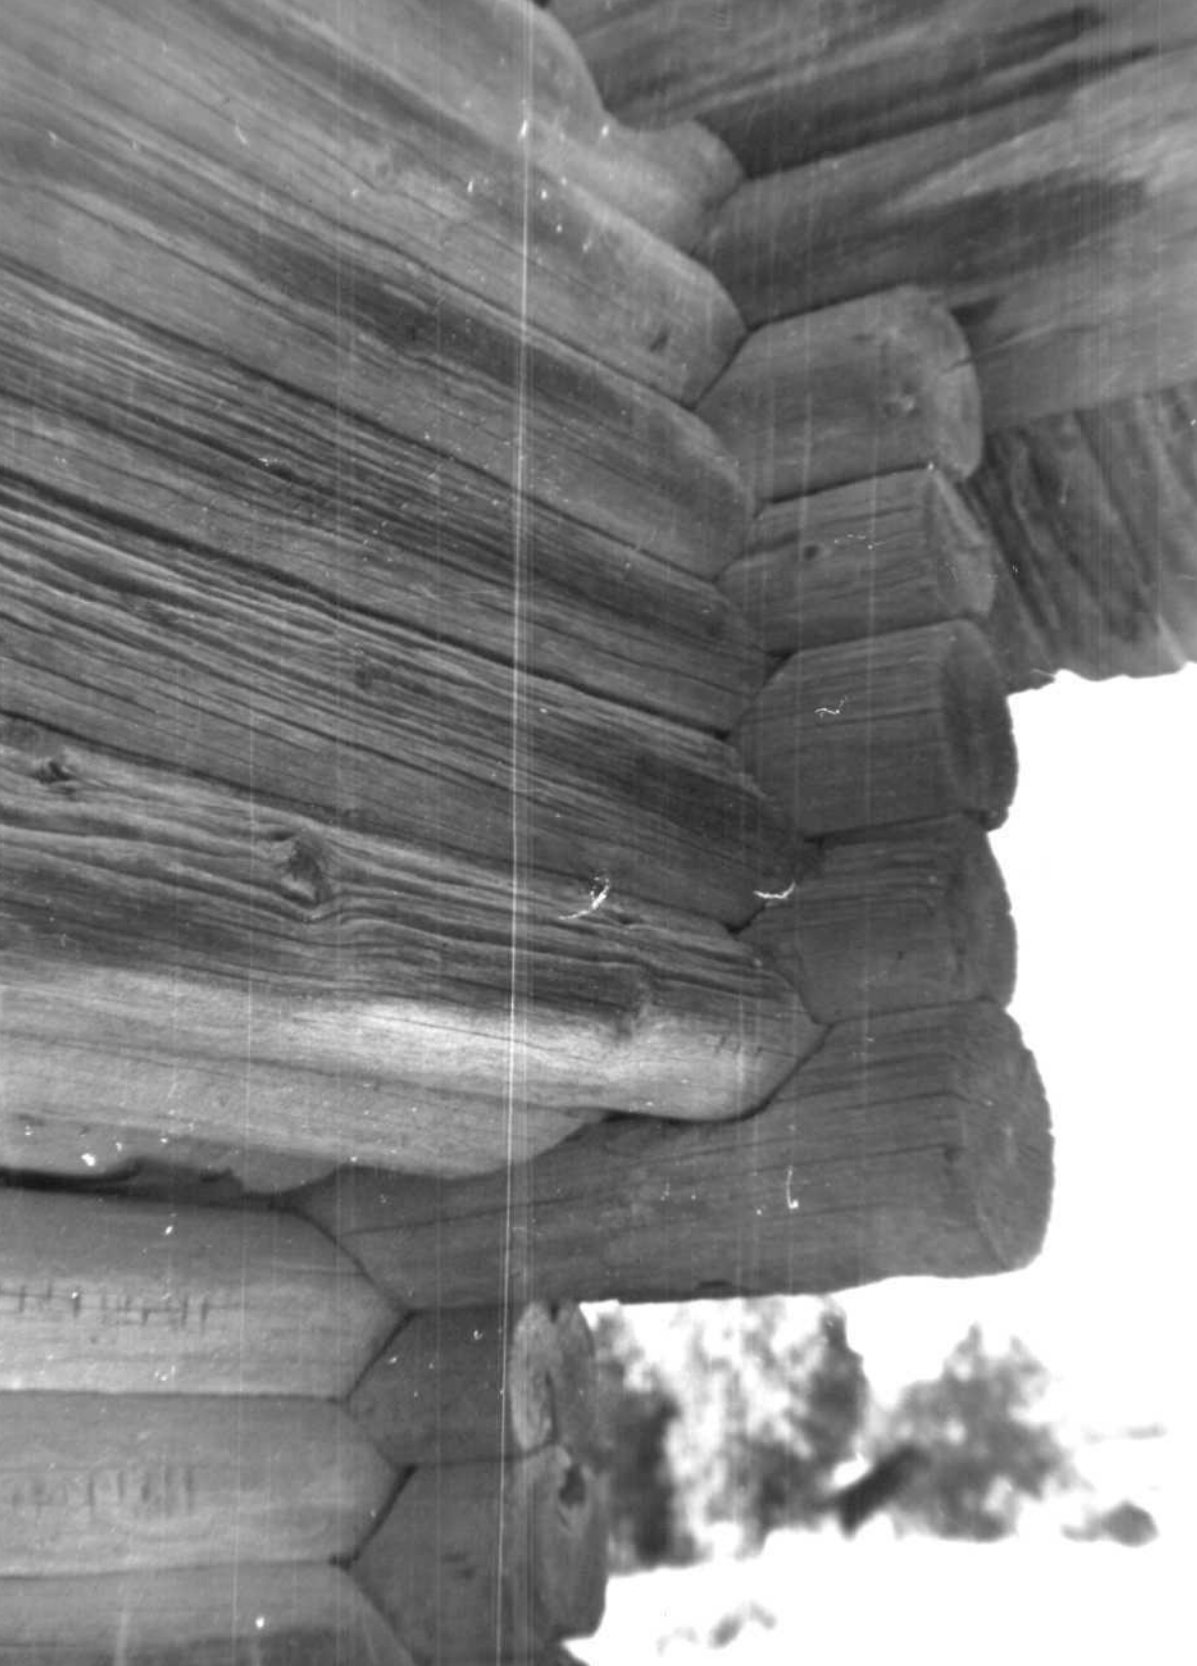
8. Вологодская обл., Нюксенский р-н,
Уфтюгский с/с, д. Заречье.

Залобник на главном фасаде.

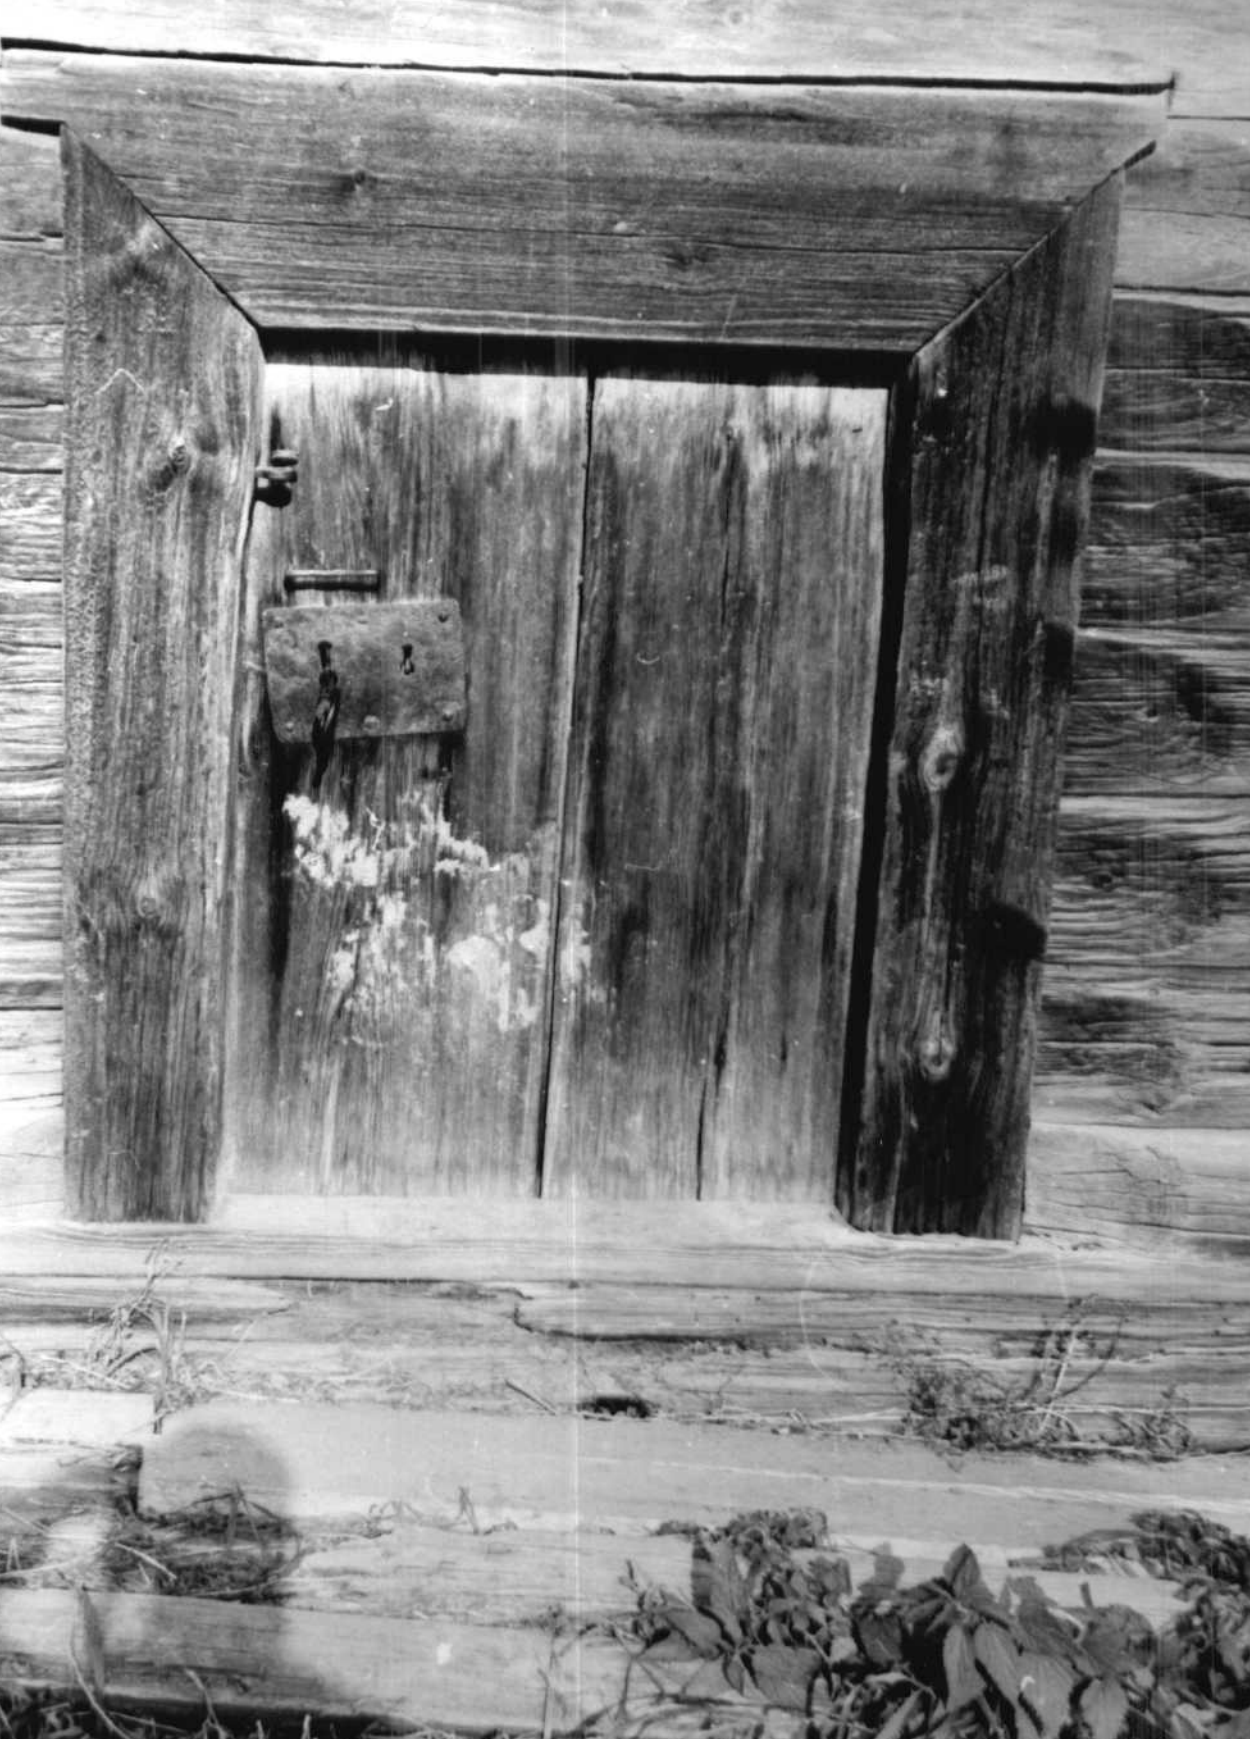
9. Вологодская обл., Нюксенский р-н,
Уфтюгский с/с, д. Заречье.

Дверь на главном фасаде.

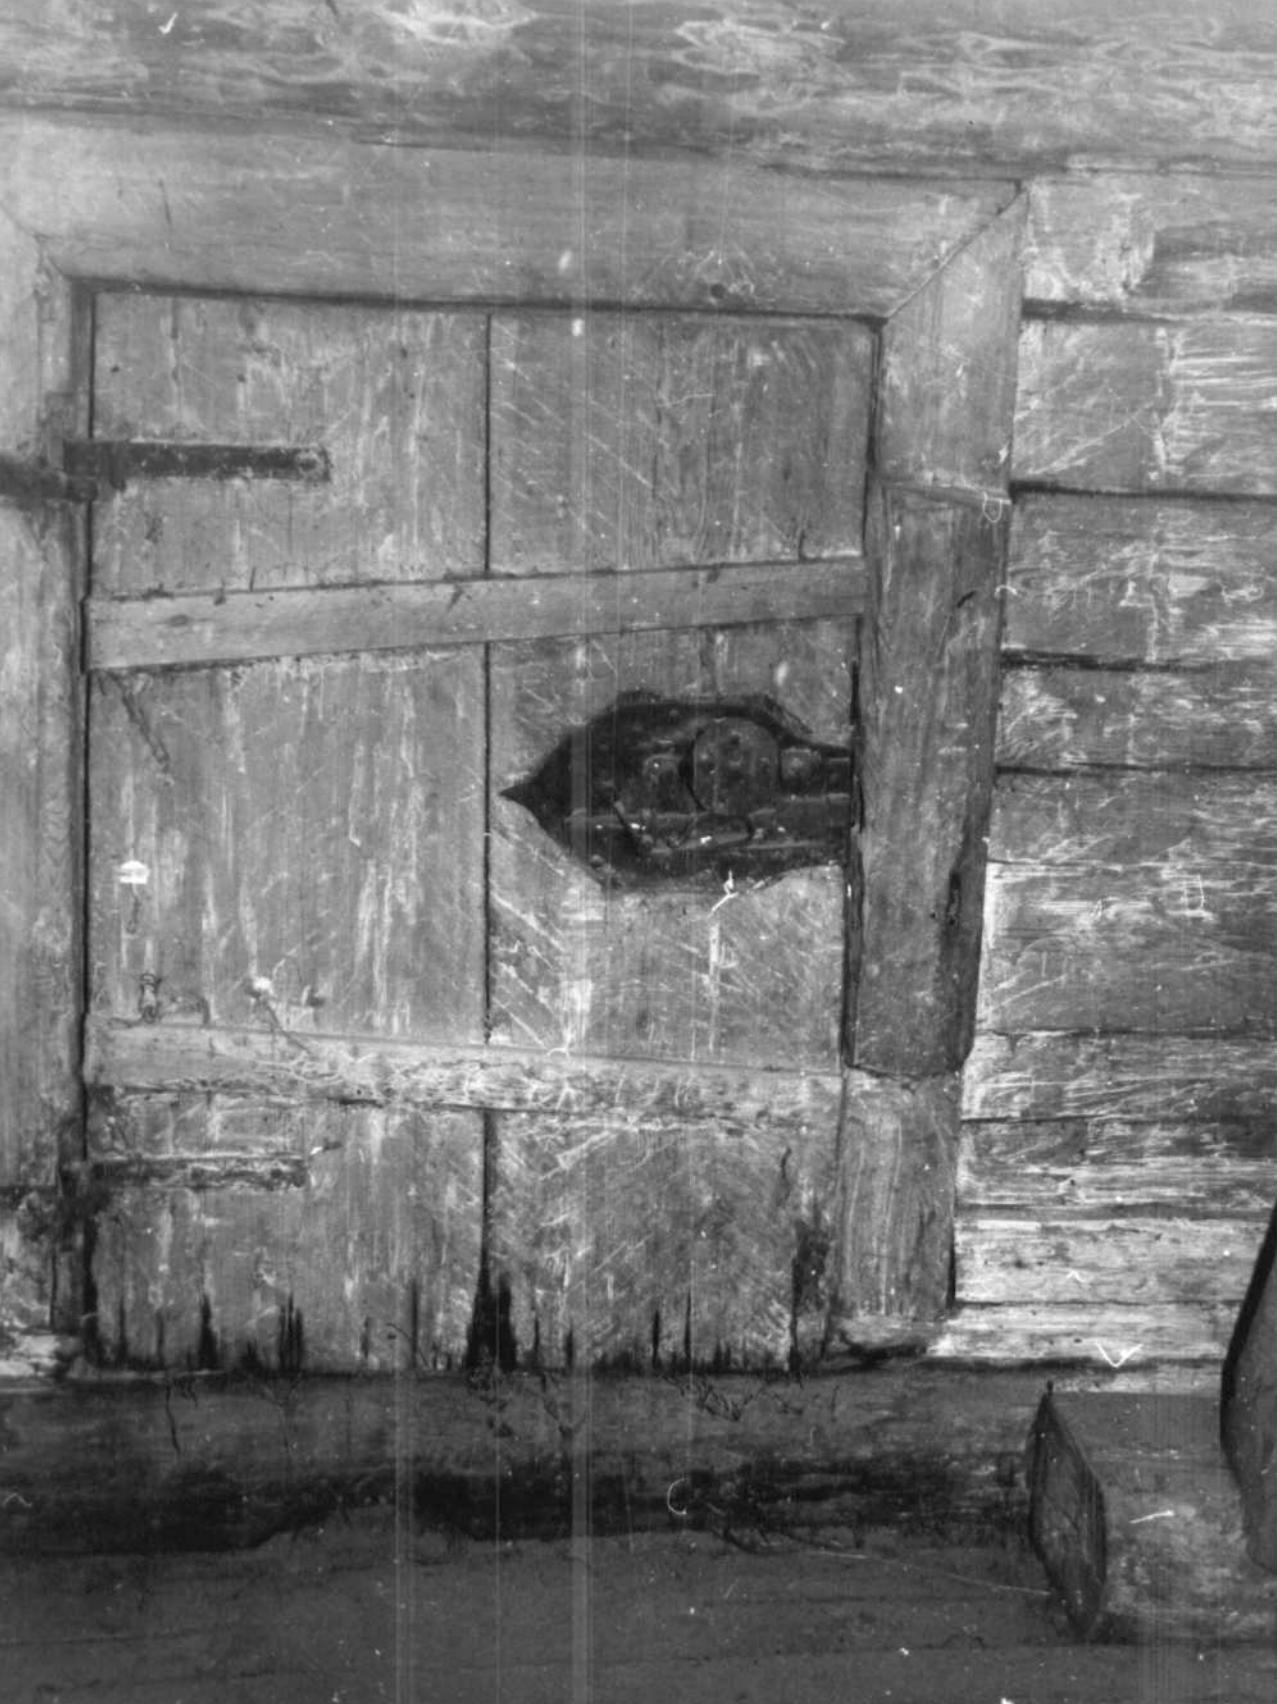
10. Вологодская обл., Нюксенский р-н,
Уфтыгский с/с, д. Заречье.

Дверь (вид в интерьере).

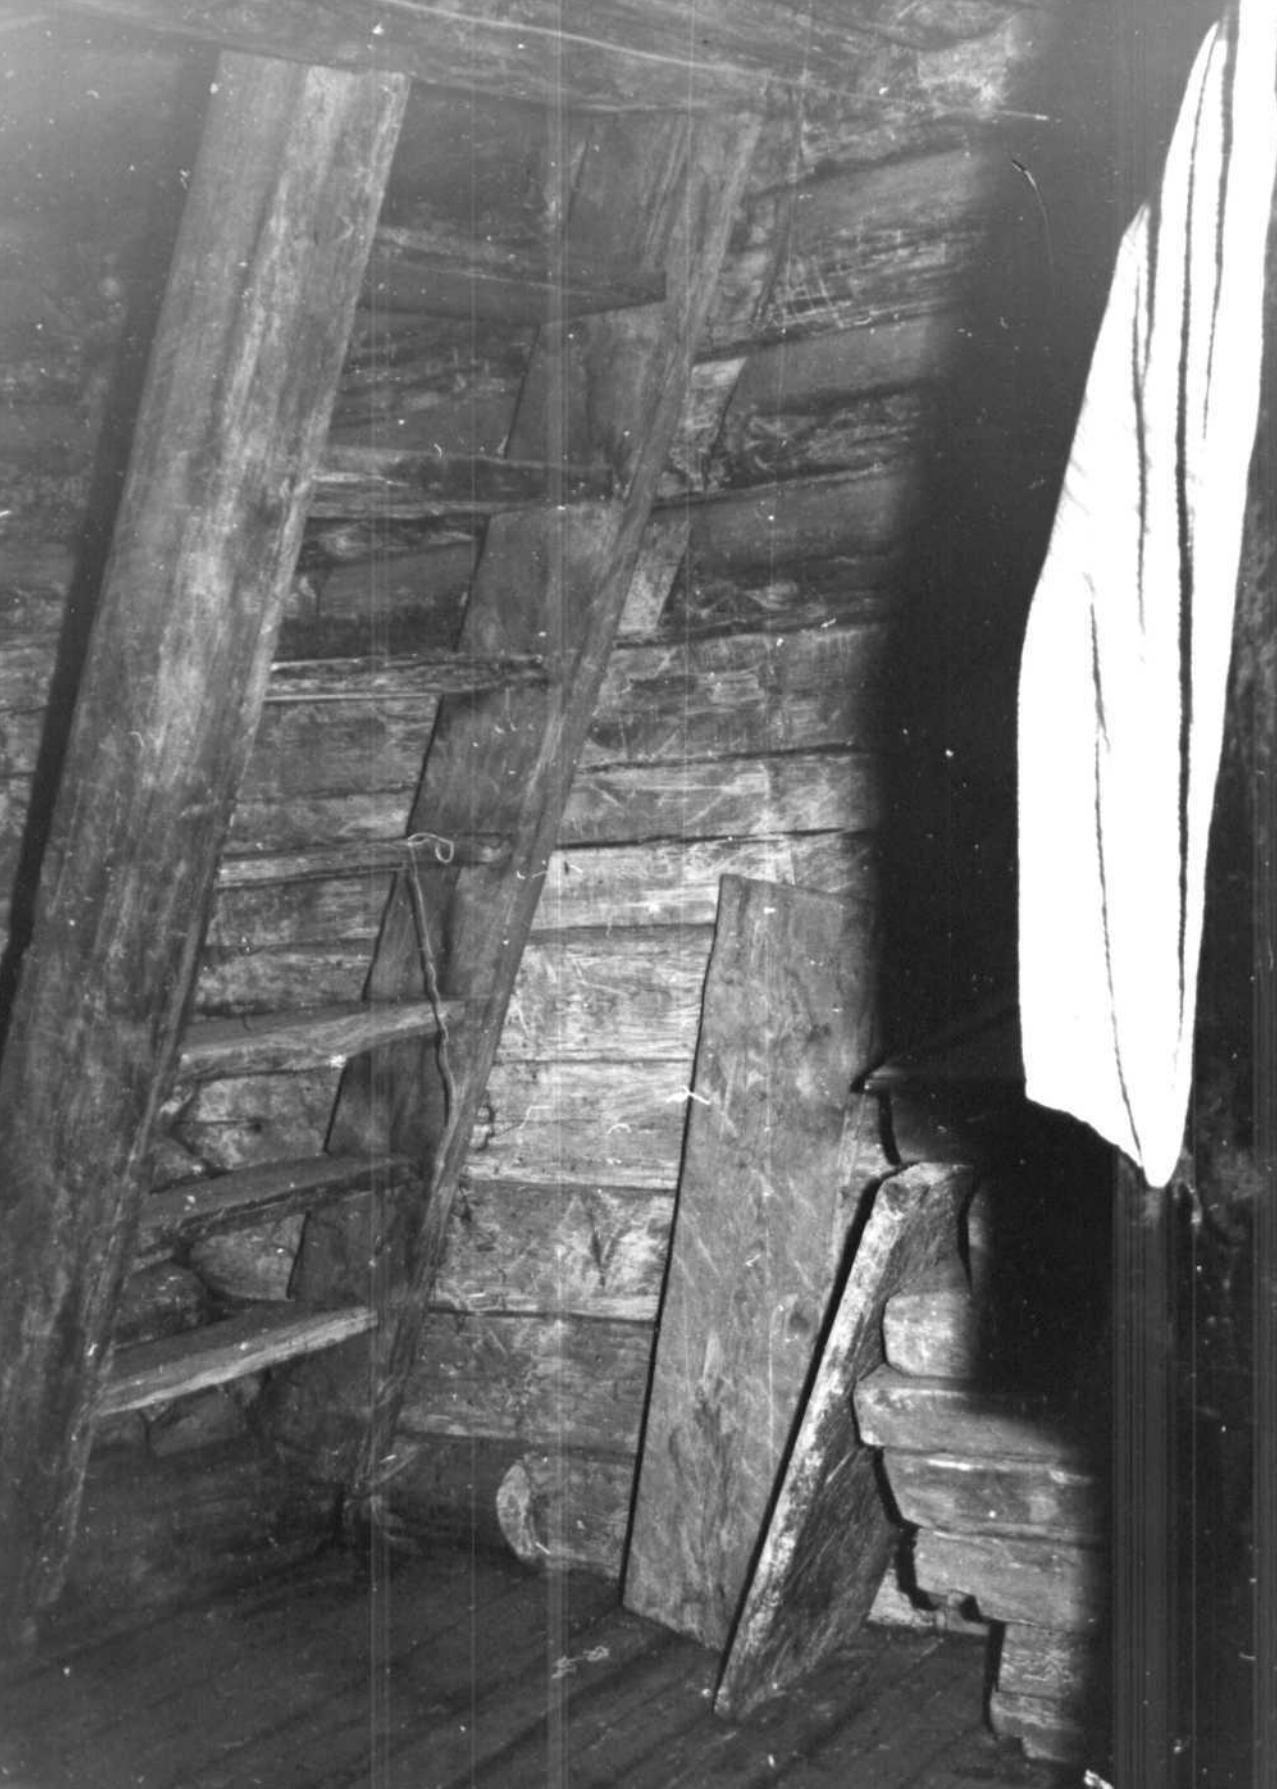
14. Вологодская обл., Нюксенский р-н,
Уфтюгский с/с, д. Заречье.

Внутренняя лестница.

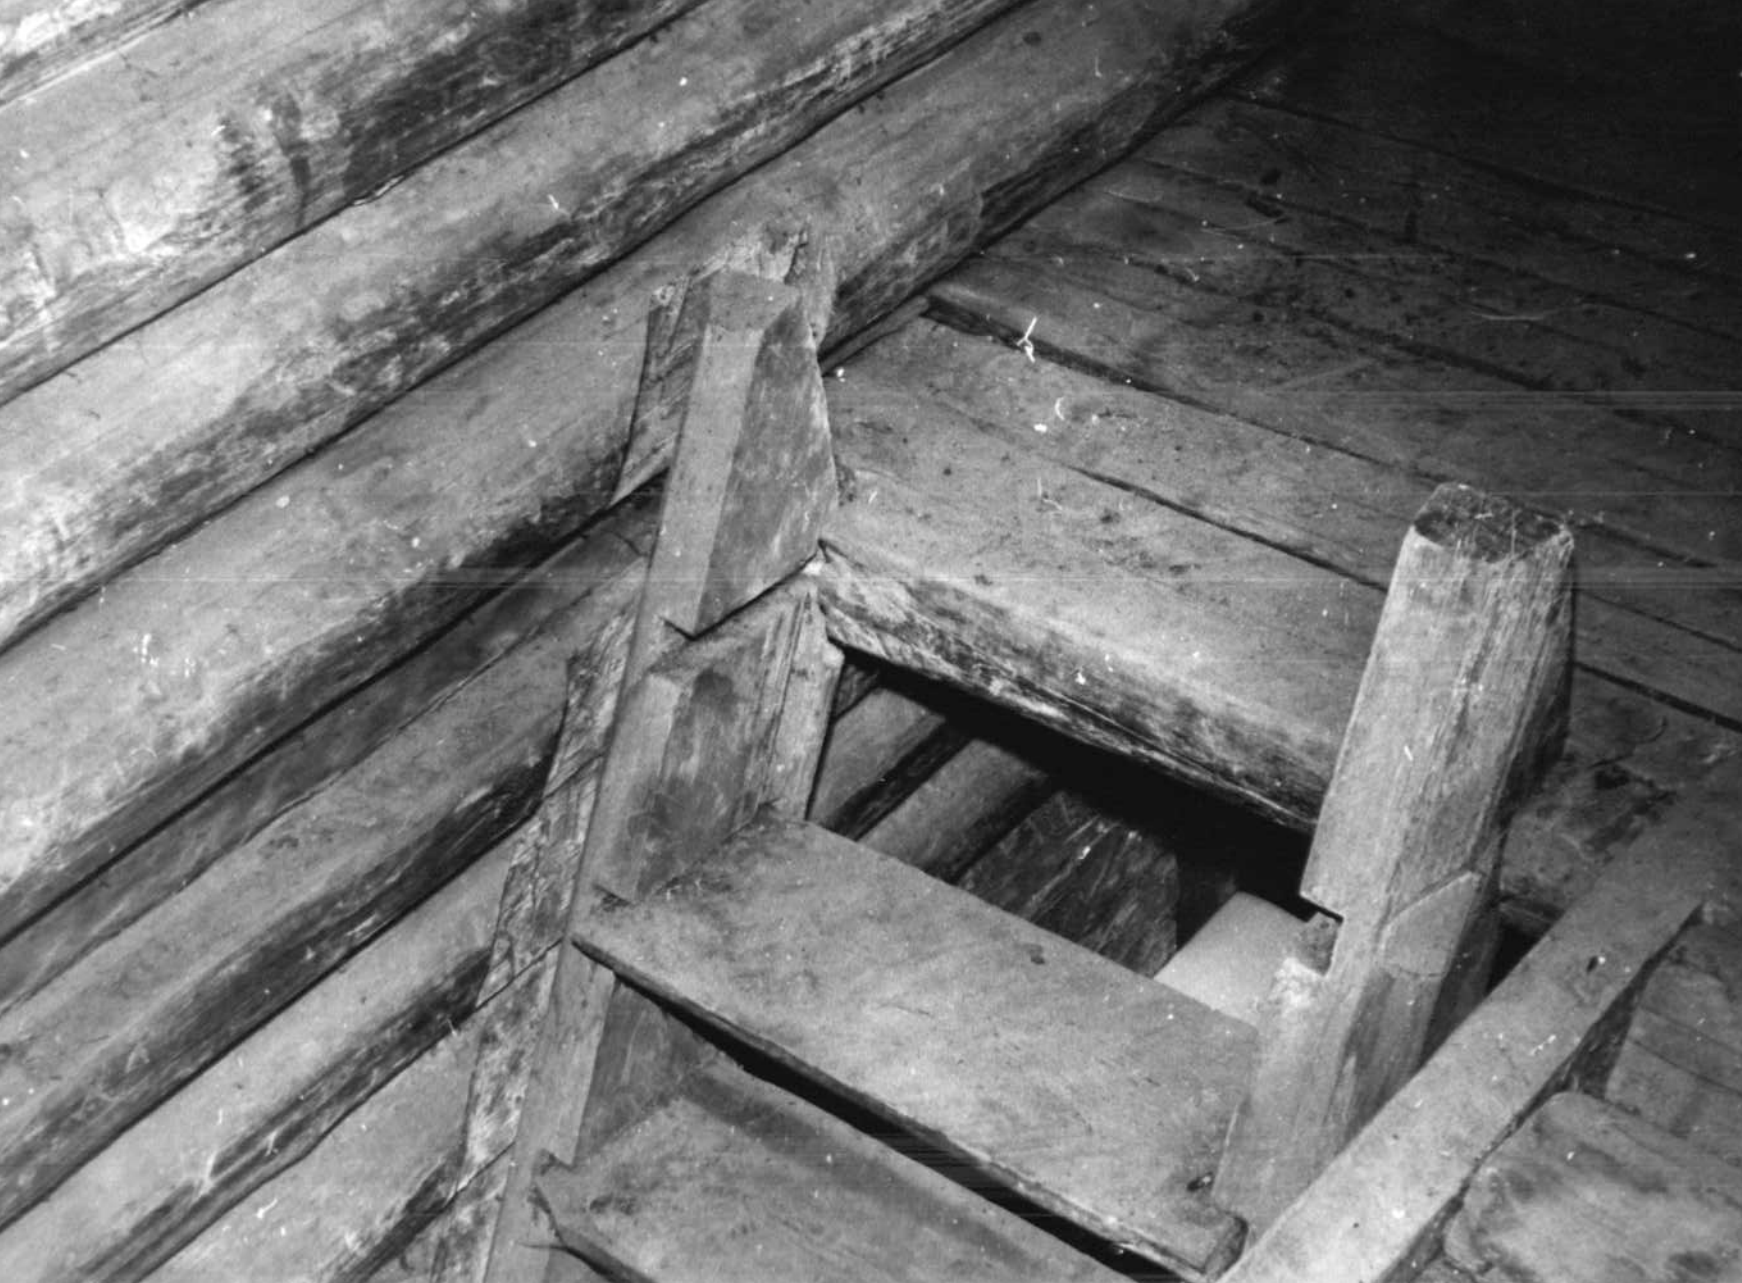
12. Вологодская обл., Нюксенский р-н,
Устюжский с/с, д. Заречье.
Амбар Уланова Н.И., кон. XIX в.
Выход лестницы во второй ярус амбара.
Фото Гельфера С.В., 1981 г.
