## ПАСПОРТ

I. НАИМЕНОВАНИЕ ПАМЯТНИКА Церковь Михаила Архангела

III. ДАТИРОВКА ПАМЯТНИКА (или дата исторического события, с которым связано возникновение памятника—для памятников истории)  
1856г.

IV. АДРЕС (местонахождение) ПАМЯТНИКА Ивановская обл., Родниковский р-н, с.Зеленово. Автобусом от Родников до ост. 3 км.  
АСССР, край, область, район, автономная обл., национальный округ, населенный пункт, путь подъезда

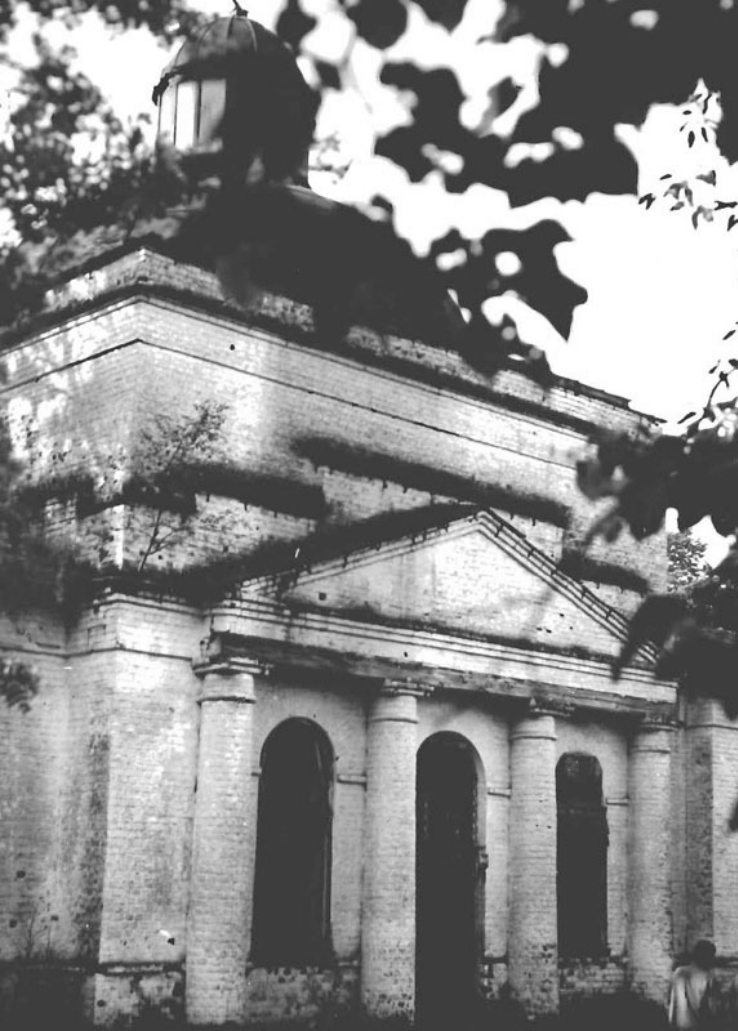
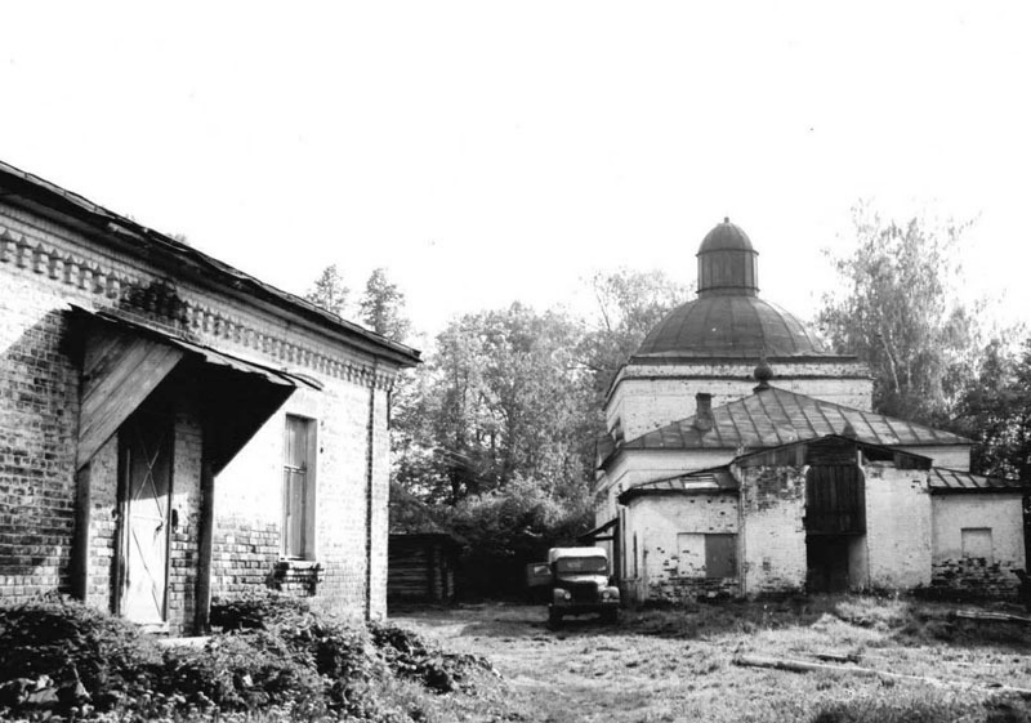
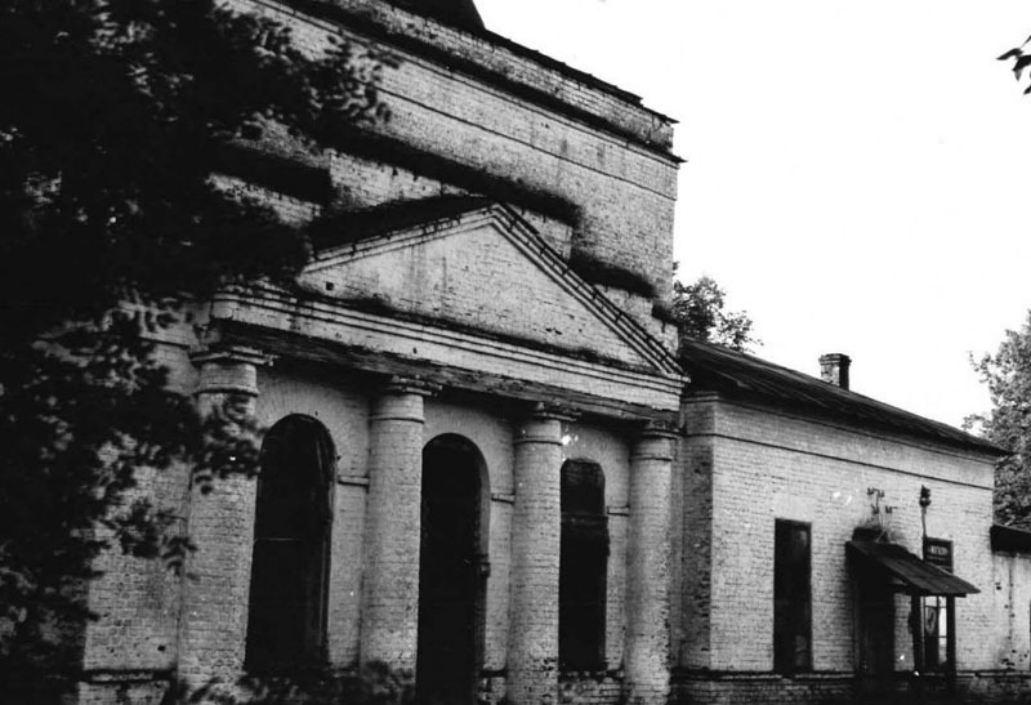
Разобрана верхняя часть стен и перекрытие западного притвора, над которым, по видимому, стояла колокольня. В трапезной среднее окно северного фасада превращено в дверь. Утрачена верхняя часть сложной главки храма. Интерьеры изменены.

Его объемно-пространственная композиция складывается из одноапсидного бесстолпного четверика храма, трапезной и западного притвора с примыкающими к нему пониженными боковыми помещениями. Храм перекрыт сомкнутым сводом, над которым поднимается купольная кровля, устроенная по кружалам. Купол несет небольшой, очевидно, деревянный, обшитый железом барабан с полусферическим покрытием. Верхняя половина главки утрачена.

Фасады трапезной и притвора полностью лишены декоративного убранства. Стены трапезной прорезаны характерные для своего времени восьмистекольные окна с коваными крестчатыми решетками. В боковых порталах храма сохранились железные двери, зарешеченные на  $2/3$  высоты.

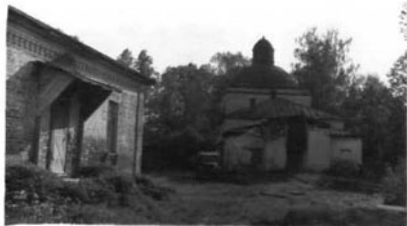
Фото или схематический план

Здание в стиле позднего ампира, периода его упадка, сложено из кирпича, неоштукатурено. Объёмная композиция складывается из односпидного четверика, храма, трапезной и западного притвора с примыкающими к нему пониженными боковыми помещениями. Храм перекрыт сомкнутым сводом, над которым поднимается купольная кровля, устроенная по кружалам. Купол несёт небольшой, очевидно, деревянный, обшитый железом барабан с полусферическим покрытием.

Архитектурные здания отличаются предельной простотой, апрофиля-примитивностью рисунка.
