ПАСПОРТ

I НАИМЕНОВАНИЕ ПАМЯТНИКА Дом церковного причта Дмитровского погоста.

середина XIX в.

IV АДРЕС (местонахождение) ПАМЯТНИКА Ивановская область, Ильинский р-он, Дмитровский погост. От села Ильинское до села Шениково автобусом 23км, далее через село Улебицы на попутном транспорте 12 км.

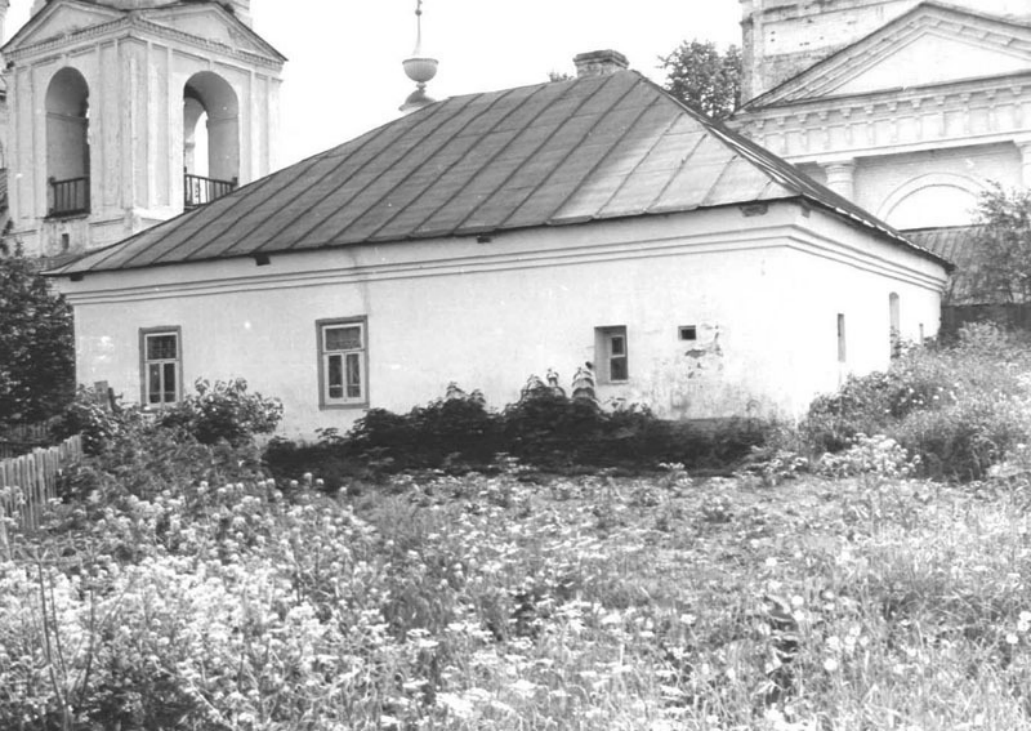
Здание кирпичное, одноэтажное, сплошь покрыто цементной обмазкой и побелено. Крыша четырехскатная, металлическая по деревянным стропилам и обрешетке. Здание в плане почти квадратное, внутренняя планировка сохранилась в основном полностью. Вдоль западного фасада расположены три одинаковые комнаты, видимо, служившие спальнями. Остальную площадь занимает столовая с отгороженным от нее досчатой перегородкой помещением для выпечки просвирок.

Столярка окон и дверей, деревянные полы и потолки ремонтировались в 60-е годы XX века. Фасады почти лишены декора, окна обрамлены деревянными простыми наличниками. Венчающий карниз кирпичный, состоит из трех полочек.

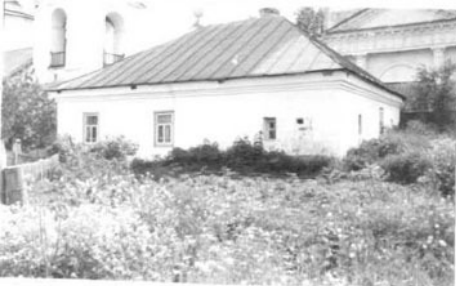
Одноэтажное кирпичное здание, почти квадратное в плане. Внутренняя планировка сохранилась в основном полностью. Вдоль западного фасада расположены три одинаковые комнаты, видимо, служившие спальнями. Остальную площадь от нее дощатой перегородкой помещением для выпечки просвиры. Фасады почти лишены декора, окна обрамлены простыми деревянными наличниками. Венчающий кирпичный карниз состоит из трех полочек.
