ПАСПОРТ

Троеручьевская церковь

к паспорту на Троиручницкую церковь в с. Вечкусы,
Ичалковского района, МАССР
к разделу УП. а)

УЧЕТНАЯ КАРТОЧКА

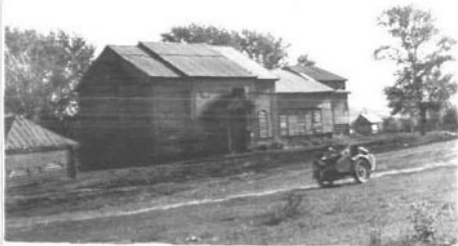
Фото или схематический план

Ц-вь деревянная, выполнена по традиционной схеме - все объемы: алтарь, храм, трапезная и колокольня - вытянуты по продольной оси (ц-вь срублена "кораблем"). Ц-вь обшита тесом. Декор имитирует формы каменной архитектуры.

Три верхних яруса 4-х ярусной колокольни, завершения основного объема, крыльца - разрушены. Оставшиеся нижние части объемов перекрыты заново.

Декоративные элементы интерьера (иконостас, живопись) - утрачены, общие габариты: по продольной оси - 34,3 м. Ширина храма - 17,5 м.
